# Supape EGR electrice (de exemplu, Renault, Opel)

## Impurități lipite pe supape

SERVICE  
INFORMATION

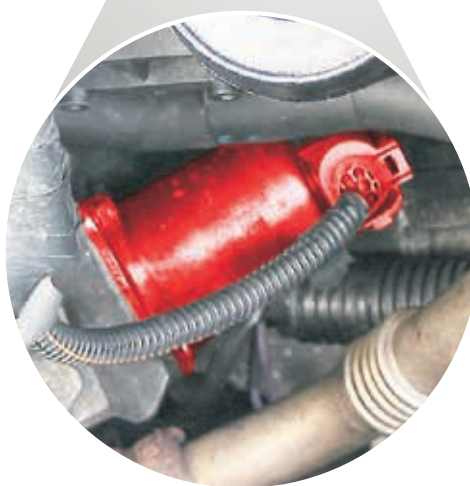
*Supapa EGR de la Renault  
Master JD1M (evidențiată)*
