# Szelepszérülések és a sérülések oka

## Beszereési és beállítási hibák

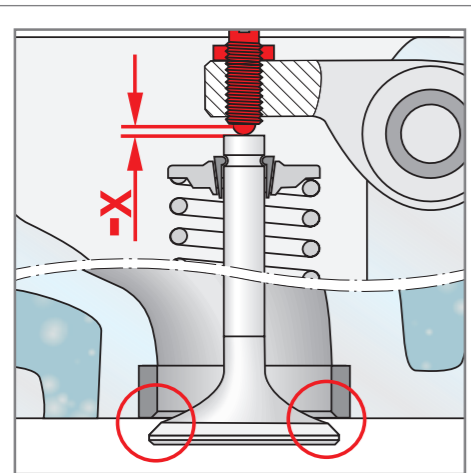
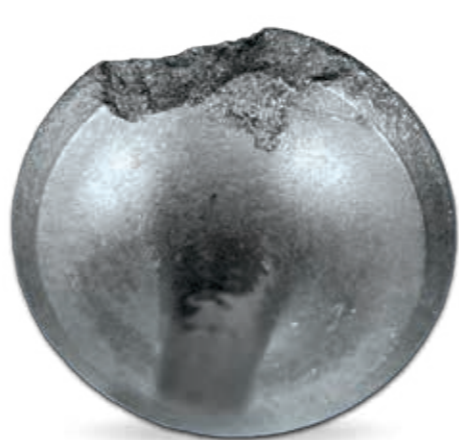
### A szelephézag rossz beállítása

**Ok:**  
A szelephézag túl szűk, vagy letett a karbantartási időköz.

**Következmény:**  
A szelep rosszul zár. A szeleplék mellett eláramló égési gázok felhevítik a szeleptányért. Az ülék környékén a szeleptányér felhevül és átég.

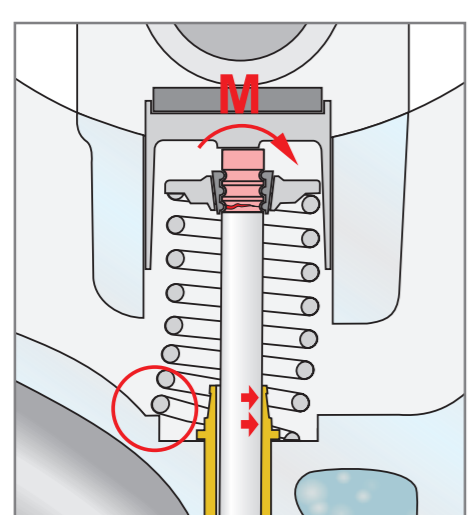
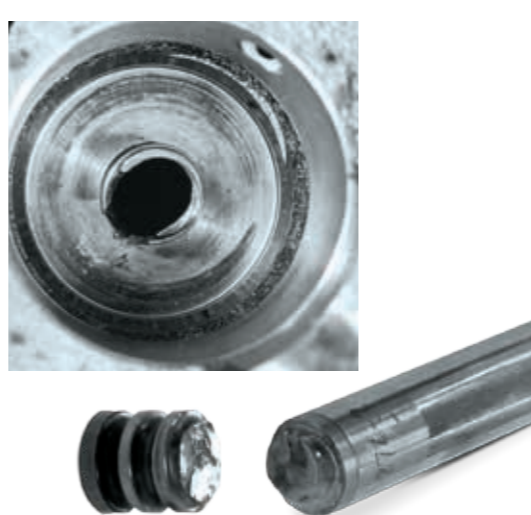
### Szeleprugó-beszereési hiba

**Ok:**  
A rugókat rosszul helyezték be. Az elferdülés a szelepszáron oldalsó hajlítónyomatékok (M) okozott.

**Következmény:**  
Az ebből eredő váltakozó hajtogatósi igénybevétel a szelepvezeték sérüléséhez és ebből kifolyólag a szelepszár végének a töréséhez vezetett.

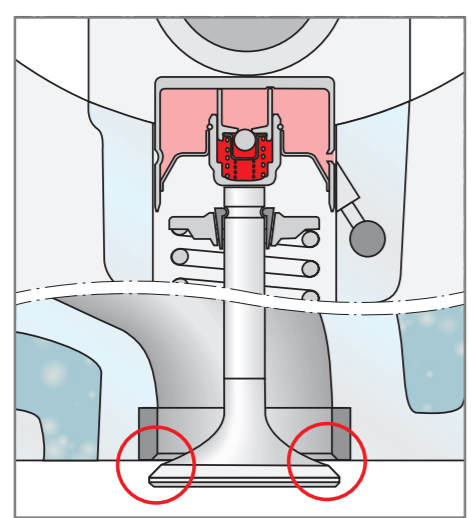
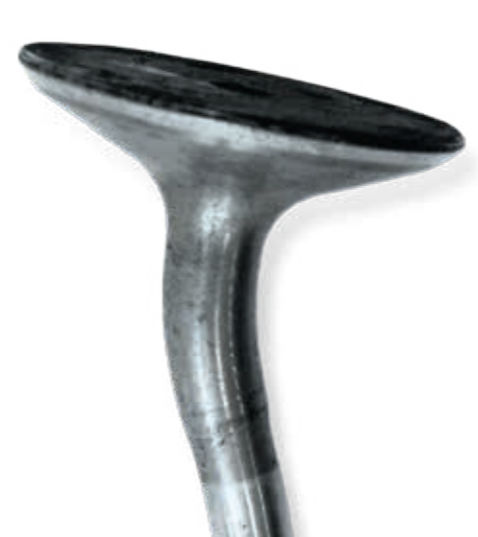
### A hidraulikus szeleptőke beszerelési hibája

**Ok:**  
A tőke beszerelése után a motor beindításáig előírt várakozási idő (min. 30 perc) nem lett betartva. A tőke munkaterében keletkezett fölösleges olaj nem tudott felszabadulni.

**Következmény:**  
A motor idő előtti beindítása miatt a szelepek hozzáverődnek a dugattyúhoz, elgörbülnek vagy eltörnek.

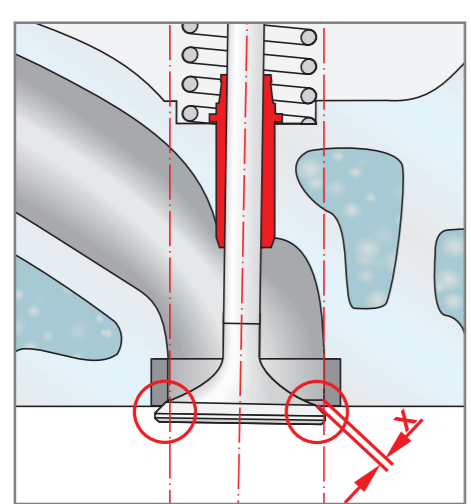
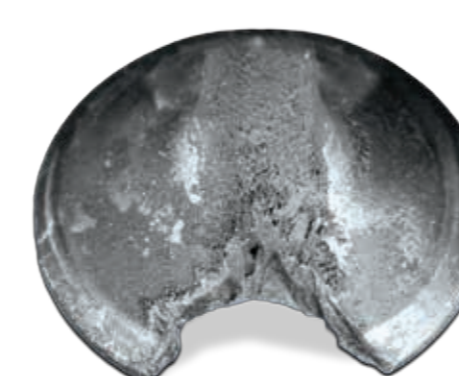
### A szeleplék-gyűrű vagy a szelepvezeték beigazítási hibája

**Ok:**  
A szeleplék, ill. a -vezeték nem lett középpontosítva.

**Következmény:**  
A szelep nem passzol, túlhevül és az ülék környékén kiég. A szeleptányér egyoldalú terhelése miatt ezenfelül fáradási törések is keletkezhetnek a hornyolat környékén.

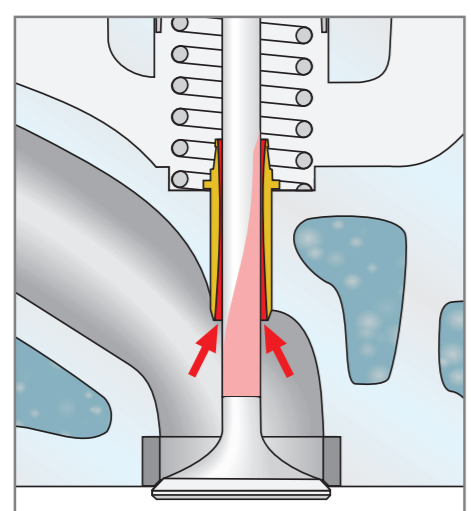
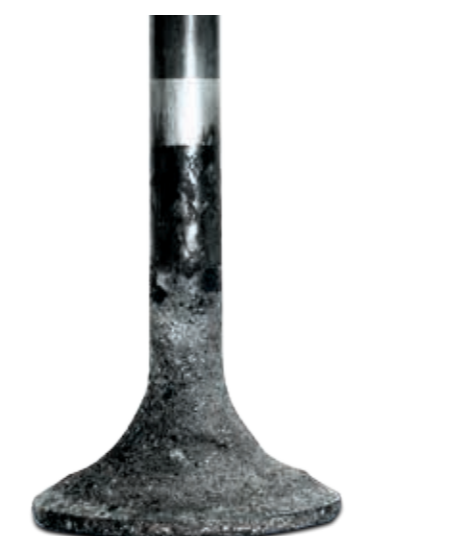
### Túl nagy a szelepvezeték holtjátéka

**Ok:**  
A szelepvezetékek holtjátéka túl nagy, mert erősen elkoptak, ill. javítás folyamán túl nagyra lettek dörzsárazva.

**Következmény:**  
Forró gázok besugárzása során jelentős mennyiségű kocszosodás léphet fel a szelepszár vezetési tartományában. A szelep nehezen jár, nem zár, az ülék felületén túlhevülés (égés, „fúvócsövek”) jelentkezik.

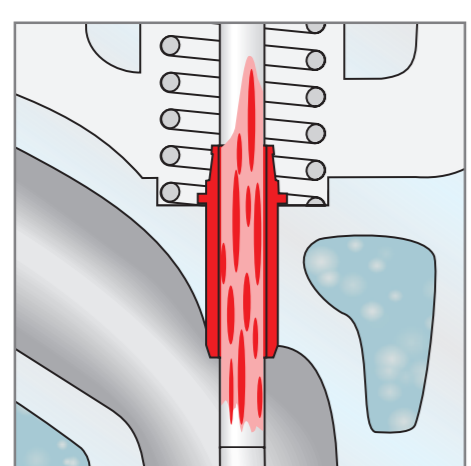
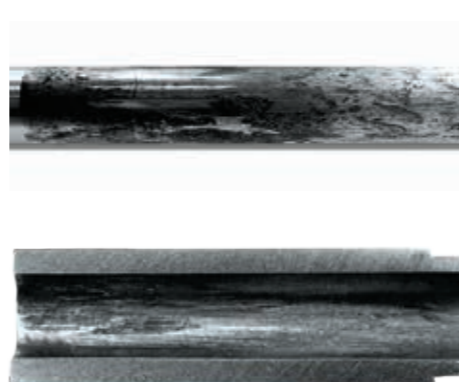
### Túl kicsi a szelepvezeték holtjátéka

**Ok:**  
A szelepvezetékek átmérője a felújítás után túl kicsi.

**Következmény:**  
Hiányos kenés, nehéz mozgás és a szelepszár kidörzsölődése a szelepvezetékben. Következésképpen károsodásuként többek között túlhevülhet a tányér, ill. az ülék környéke.

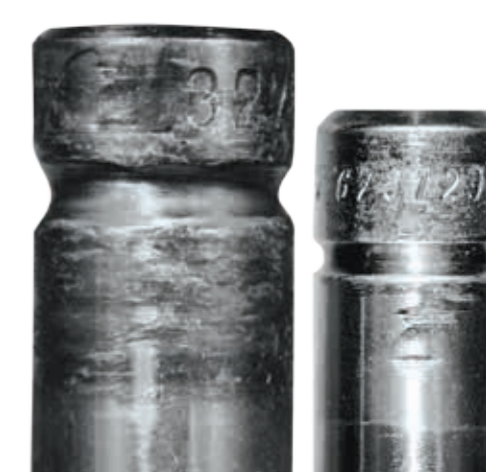
### Kopott szelepkúpok használata

**Ok:**  
A szelepek felújításához régi, kopott szelepkúpokat használtak.

**Következmény:**  
Kopott kúpok újrahasonításakor a betétben a szorítórgózítás kilazulhat. A szelep szárán sűrűdési korrózió keletkezik, így a szelepnek ez a része elgyengül. Ez fáradási töréshez vezethet.

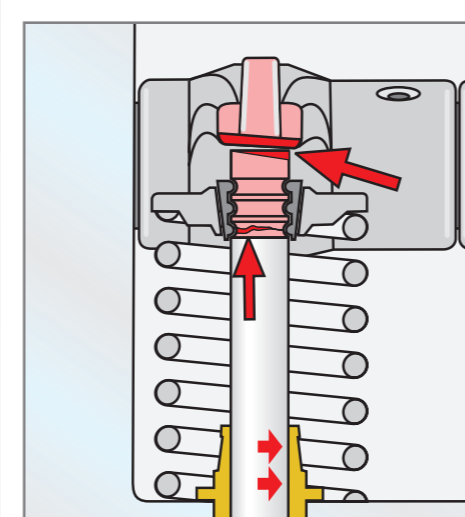
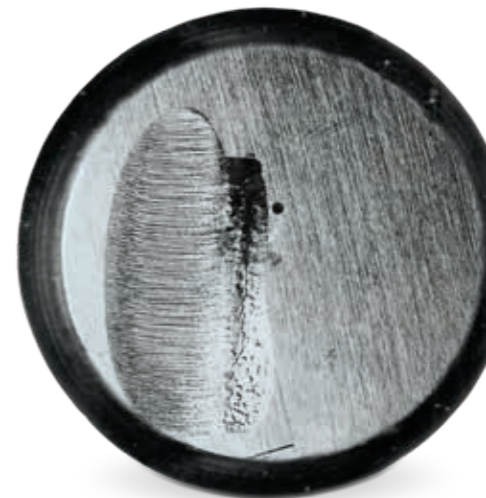
### Hibás himba/lengőkar beépítése

**Ok:**  
A himba erővezetése nem középen hat a szelep szár végére.

**Következmény:**  
Az eredmény egyoldalú szár- és szárvégkopás. A szelepszár excentrikus erőelosztás által keletkezett keresztterhelése a szorítórgózítás tartományában fáradási törést okoz.

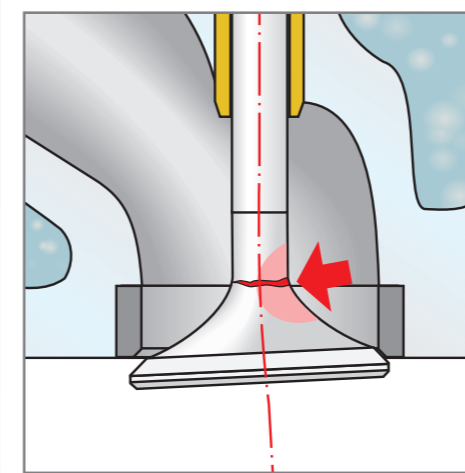
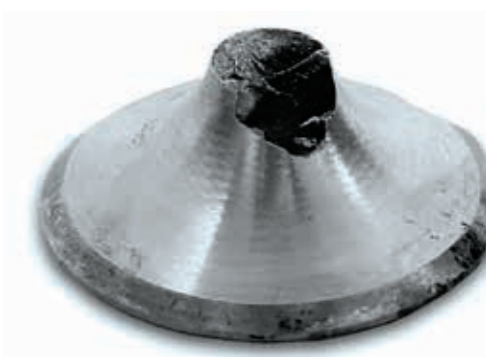
### Elgörbült szelepek beszerelése

**Ok:**  
A görbe szelepszár miatt a szeleplék az ülékgyűrűn féloldalasan helyezkedik el.

**Következmény:**  
Az egyoldalú terhelés miatt a hornyoltság és a szár közötti átmenetben váltakozó hajtogatósi igénybevétel és fáradási törés fordulhat elő.
