# Tipps vom Dichtungsprofi

## Motorausfall – ist die Zylinderkopfdichtung schuld?

# Thermische Überlastung an der 2-Lagen-Metallabdichtung

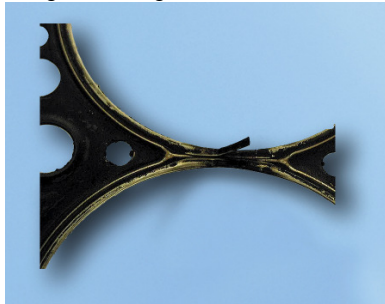
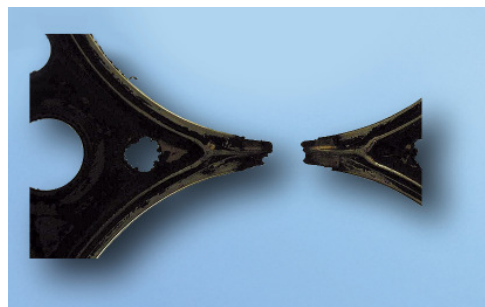
Die metallische Funktionslage, in die bei dieser Bauart die Brennraumabdichtung integriert ist, ist im Stegbereich gebrochen. Deutliche Schwarzfärbung deutet auf überblasendes Verbrennungsgas hin.

Bauteilverzug führte zu überblasenden Verbrennungsgasen. Die dadurch auftretende thermische Überbelastung der Metalllage führte zu deren Zerstörung.

- Mindere Kraftstoffqualität (zu niedere Oktanzahl)
- Verdichtungsverhältnis zu hoch
- Motoreinstellung (Zündkerzen mit falschem Wärmewert)
- Schraubenvorspannkraft ungenügend (Schraubenqualität, Schraubenanzug)

Vor der Montage die Beschaffenheit der Dichtungsfläche sehr sorgfältig prüfen und die Planheit des Zylinderkopfs sicherstellen. Gegebenenfalls Planschleifen im Fachbetrieb.
