SI 1455

SERVICE INFORMATION

TUB DE ASPIRARE DE COMUTARE MERCEDES-BENZ W211

ÎNTRERUPERE LA TIMONERIA DE CUPLARE

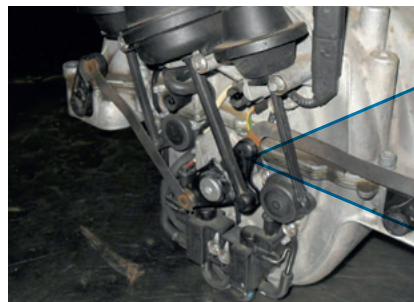
Cauza defecțiunii nu este tubul de aspirare, ci o conductă neetanșă de aerisire a motorului. Conducta de aerisire a motorului trece pe deasupra timonierii de cuplare de pe tubul de aspirare.

Conducta montată pentru aerisirea motorului poate să fie neetanșă din cauza uzurii sau a solicitării acesteia. Dacă pe aici se scurge ulei care picură pe timoniera de cuplare, materialul plastic din care este făcută aceasta poate deveni poros și se poate rupe.

Imaginea deteriorării: Întrerupere la timoniera de cuplare

- Dacă se scurge ulei, conducta din plastic trebuie înlocuită cu o conductă din aluminiu.
- Dacă timoniera de cuplare este deja deteriorată, trebuie înlocuit tubul de aspirare.

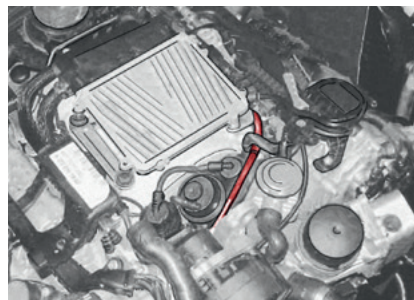
Cameră de ardere W211 cu conductă de aerisire a motorului (evidențiat)

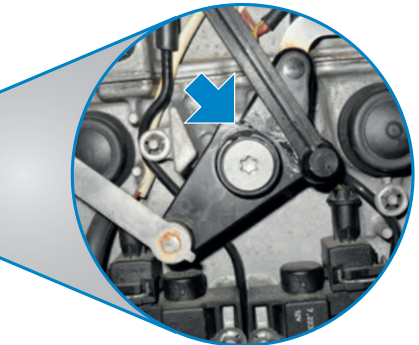
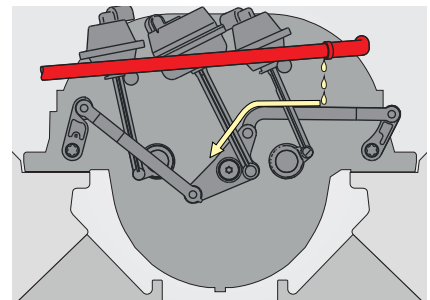
Cauza daunei: Uleiul curge din conducta de aerisire a motorului (evidențiat) și deteriorează timoniera de cuplare
