Tubul de aspirare/ Modul de acționare electric

Cauze posibile pentru defecțiune și înlocuire

Autovehicul	Produs	Tubul de aspirare	Modul de acționare electric
Opel: Astra H, Vectra C, Signum cu motor CDTi de 1,9 l (Z19DTH), Zafira B Alfa Romeo: 147, 156, 159, GT (1.9 JTD) Fiat: Stilo (1.9 JTD)	Nr. PIERBURG	7.00373.12.0	7.00521.14.0
	Înlocuitor pentru	7.00373.10.0/7.01860.00.0	7.00521.00.0/.11.0
	Nr. O.E. sistem*	58 50 119/93179055 58 50 158/55206459 58 50 180/55210201	8 50 440/93183260 58 50 574/93185801 8 50 444/55205127

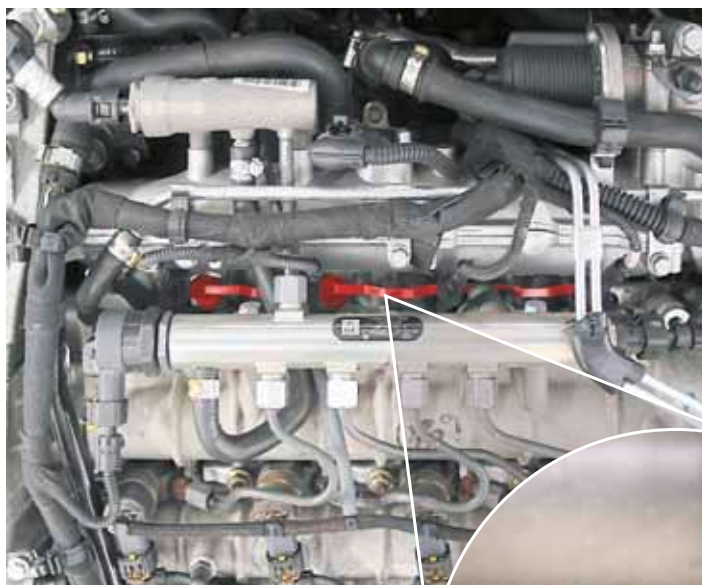
- Verificați racordarea corespunzătoare („timoneria”) dintre modulul de acționare și clapetele de turbionare.
- Verificați mobilitatea clapetelor de turbionare.

După o bracare pârghia de poziționare trebuie să revină în poziția inițială într-un interval de cca. 1 – 2 secunde.

Timoneria de cuplare la tubul de aspirare la Opel Vectra (sus scoasă în evidență cu roșu și schiță detaliată)

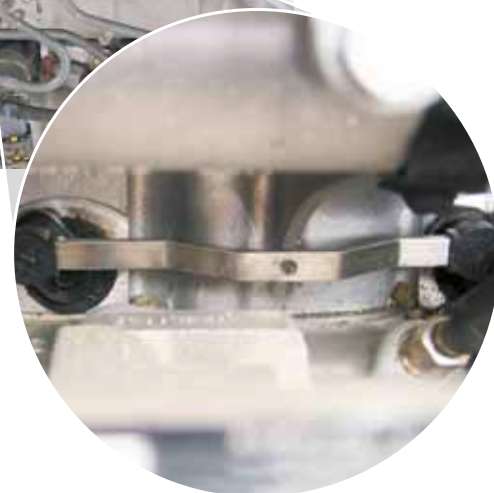
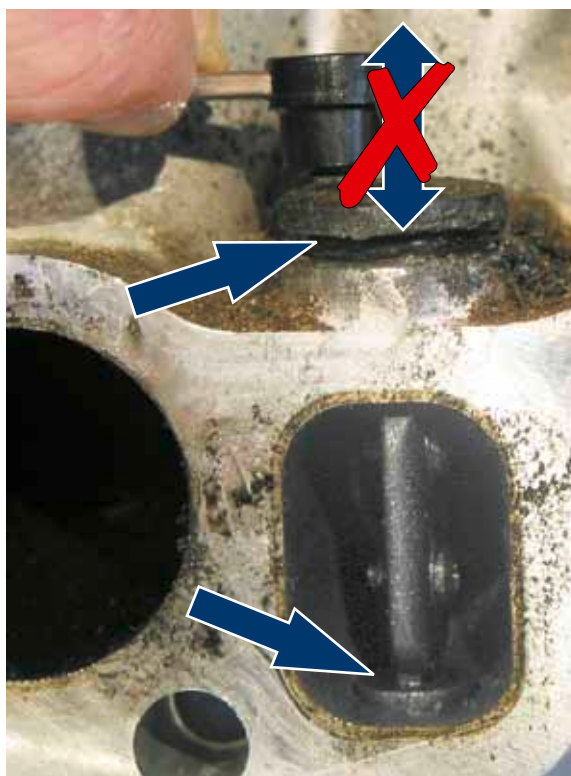
Cauza defecțiunilor este produsă adeseori de clapetele de turbionare gripate sau lipite.

Depunerile sau lipirea clapetelor de turbionare se pot produce din cauza conținutul ridicat de ulei în aerul aspirat sau în aerul de alimentare. Cauzele pot fi diferite.

- Este interzisă deplasarea axială a clapetelor de turbionare (vezi figura).

Lagăre deviate la clapetele de turbionare

Dacă tubul de aspirare defect rămâne în autovehicul și se înlocuiește numai modulul de acționare, această eroare va reapare în cel mai scurt timp.
