# Turboladerschäden an PSA-Motoren

## 1.6 HDi (9HX) und 1.6 HDi (9HY/9HZ)

Bei 1.6 HDi-Motoren kommt es häufig zu Schäden am Turbolader auf Grund mangelnder Ölversorgung. Deren Ursache liegt in der hohen Verunreinigung des Motorschmiersystems z.B. durch Transport von Rußablagerungen und Metallabrieb.

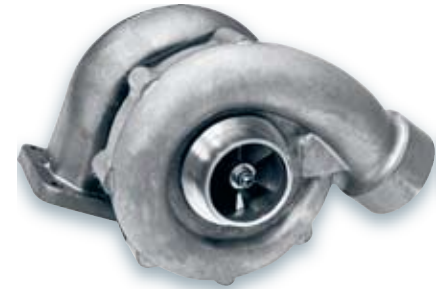
• **Läuferwelle festgelaufen oder blockiert.**  
**Ursache:** Mangelnde Ölversorgung durch Verstopfung des Ölsystems der Wellenlagerung (Abb. 3).

- Prüfung der Ölwanne auf starke Verunreinigungen. Wenn notwendig reinigen oder erneuern.
- Unbedingt Ansaugsieb und Pumpensaugrohr der Ölpumpe reinigen oder ersetzen.
- Spülung des Ölkreislaufs wird empfohlen.

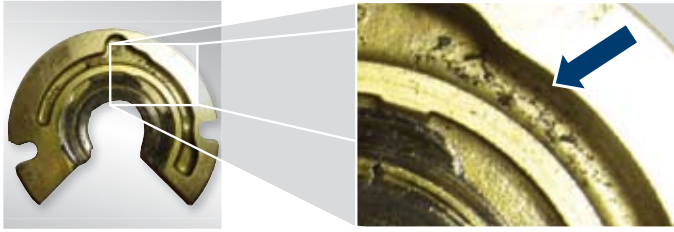
Abb. 1 Ölverschmutzung und Schmutzablagerungen am Axiallager

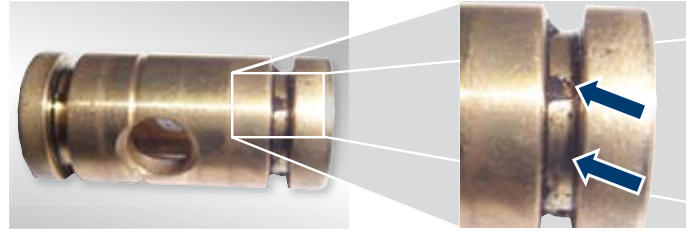
Abb. 2 Ruß- und Schmutzablagerungen am Radiallager

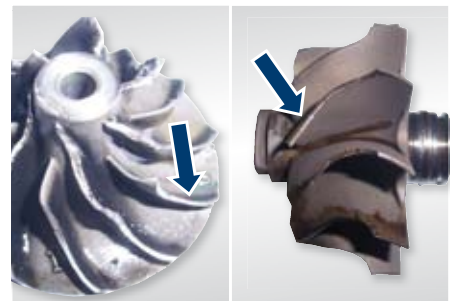
• **Turbinengehäuse und Verdichterrad symmetrisch beschädigt (Abb.4).**

**Ursache:** Stark erhöhtes Lagerspiel führt zum „Anlaufen“ des Verdichter-/Turbinenrads am jeweiligen Gehäuse. Hoher Verschleiß der Lagerbauteile durch verunreinigtes Schmieröl. In extremen Fällen Überschreitung des maximal zulässigen Lagerspiels.

Abb. 4 Verdichterrad (links) und Turbinenrad (rechts) durch Anlaufen an den Gehäusen symmetrisch beschädigt
