Tipps vom Dichtungsprofi

Undichtigkeiten im Druckölbereich nach kurzer Laufzeit

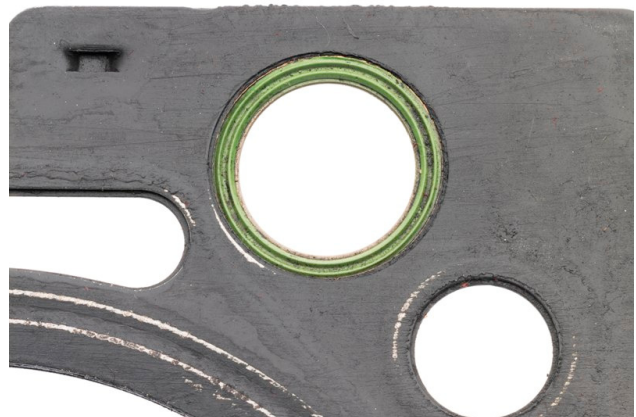
Bild 3 zeigt eine Zylinderkopfdichtung, bei der es nach kurzer Laufzeit zu Undichtigkeiten im Druckölbereich kam. Hier wurde zum elastomeren Dichtelement zusätzlich ein chemisches Dichtmittel aufgetragen. Dies ist nicht fachgerecht. Dadurch ist die Dichtfläche des Zylinderkopfes durch Unsauberkeiten in einem Zustand, der die Dichtfunktion nach kurzer Betriebszeit scheitern lässt. An den Einpressungen (Riefen) auf der Zylinderkopfdichtung ist dies deutlich zu sehen.

Bild 3 Unsauberkeiten durch das chemische Dichtmittel am äußeren Rand des grünen, elastomeren Dichtelements und auf der Dichtfläche

Generell wird bei der Montage der Zylinderkopfdichtung keine Dichtmasse verwendet, es sei denn, der Motorenhersteller schreibt dies ausdrücklich für einen genau definierten Bereich vor. Die Oberflächengüte und der Verzug der Dichtflächen müssen sorgfältig überprüft werden. Der Motoreninstandsetzungs-Fachbetrieb übernimmt das Planschleifen des Zylinderkopfes. Er verfügt über die dafür notwendigen Präzisionsmaschinen.
