## 3.11 Überhöhter Ölverbrauch

### 3.11.6 Unsymmetrisches Kolbentragbild

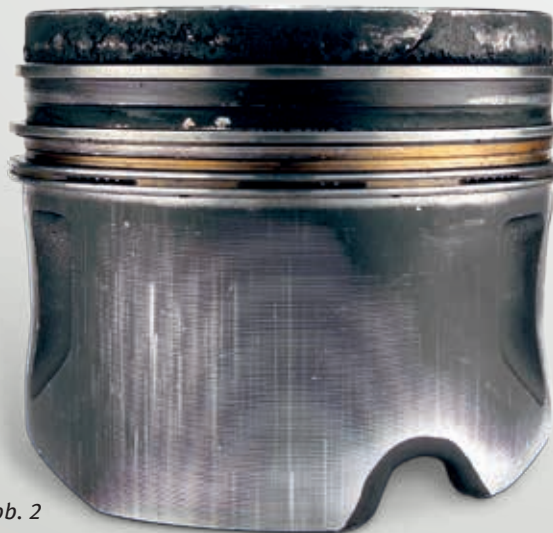
Abb. 2

Abb. 2:

- Schrägläufer mit schwerpunktmäßiger Abnutzung an der unteren, rechten Kolbenkante an der Aussparung für die Kühlöldüse und unterhalb der Pleierbolzenbohrung.

Solche asymmetrischen Tragbilder weisen auf einen Schiefelauf des Kolbens in der Zylinderbohrung und auf eine Unparallelität zwischen Kolbenbolzen- und Kurbelwellenachse. Die Kolbenringe dichten aufgrund der schlechten Anlage am Zylinder unzureichend ab. Die heißen Verbrennungsgase blasen durch und heizen die Kolbenringe und die Zylinderwand über-

mäßig auf. Dadurch wird der Ölfilm geschwächt, was einen Trockenlauffresser bewirken kann. Durch den Schräglauf des Kolbens im Zylinder und durch dessen Auf- und Abwärtsbewegung entsteht an den Kolbenringen eine Pumpwirkung. Diese befördert das Öl in den Verbrennungsraum und führt zu einem erhöhten Ölverbrauch. Unter gewissen Umständen erhält der Kol-

- Verbogene oder verdrehte Pleuelstangen.
- Schräg gebohrte Pleuelaugen.
- Zylinderbohrung nicht rechtwinklig zur Kurbelwellenachse.
- Schief montierte Einzelzylinder (Verzüge bei der Montage).
- Pleuelzapfen nicht parallel zur Kurbelwellenachse.
- Schief gebohrtes Pleuelauge (Achsenunparallelität).
- Zu großes Pleuellagerspiel, insbesondere in Verbindung mit asymmetrischen Pleuelstangen (Mittenversatz zwischen Pleuelauge und großem Pleuellager).
