## Válvula EGR elétrica (Opel-GM/Vauxhall)

### Aderência/carbonização nas válvulas

Veículo:	Produto:	válvula EGR elétrica	
<b>Opel/Vauxhall</b>	<b>N° PIERBURG:</b>	<b>Substitui:</b>	N° O.E.:*)
Corsa B 1.0	<b>7.22414.04.0</b>	7.22414.00.0/50.0 7.22515.00.0	58 51 020, 8 51 706, 8 51 708, 90543031, 90570475, 90570476
Corsa B 1.2	<b>7.22414.05.0</b>	7.22414.01.0/51.0 7.22515.01.0	58 51 029, 90117397, 90570477, 90570478
Astra G 1.2i	<b>7.22414.07.0</b>	7.22414.02.0/52.0	58 51 027, 90571101
Agila 1.0i, 1.2i Corsa C 1.0i, 1.2i, 1.4i Astra G 1.2i Astra H 1.2i, 1.4i Meriva 1.4i Tigra B 1.4i	<b>7.22875.13.0</b>	7.22875.00.0	58 51 607, 8 51 593, 9157671, 9158987, 93185000

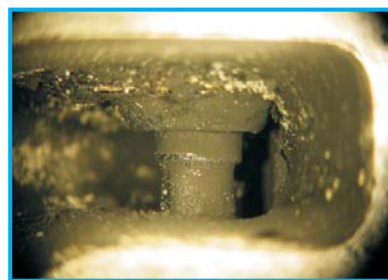
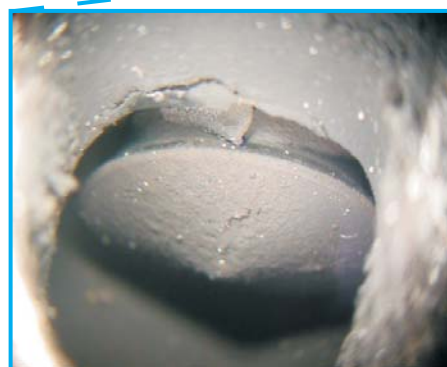
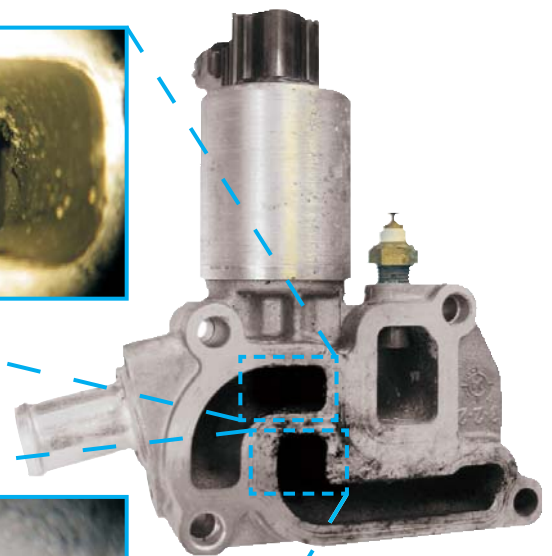
As válvulas elétricas EGR instaladas apresentam aderência/carbonização no assento de válvulas, causada por sedimentos de óleo.

- A seção transversal de abertura da válvula EGR é reduzida.
- A válvula não se abre ou fecha completamente.

**As razões desta carbonização não estão relacionadas à válvula EGR.**

A válvula EGR deve ser controlada e substituída, se necessário.

**Em muitos casos, fazer uma atualização do software dos aparelhos de controle pode solucionar os problemas de excesso de carbonização.**

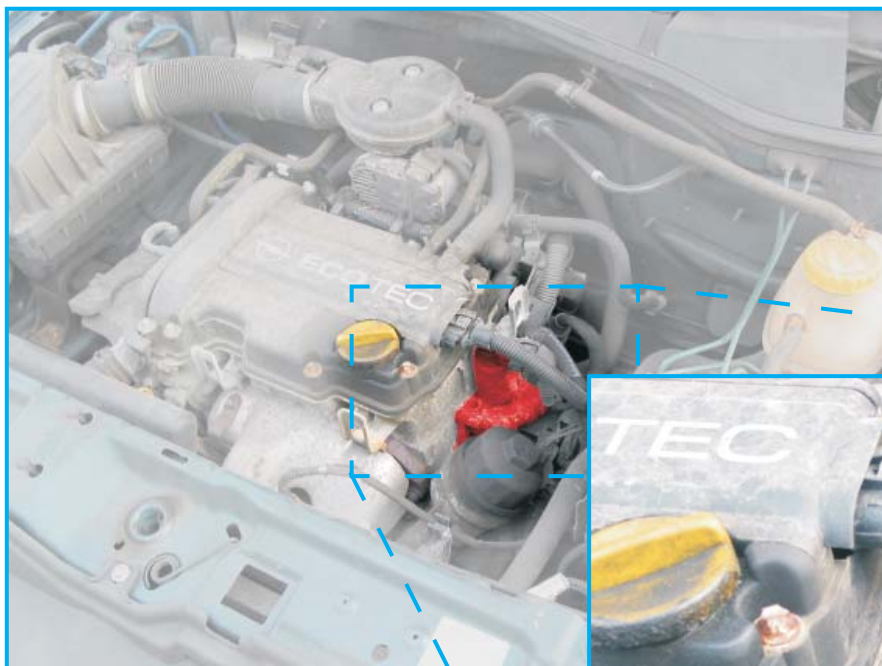
Válvula EGR elétrica no Opel Corsa (destacada)
