Vakuumpumpenschäden

Schmierölmangel durch falsche Montage

Fahrzeug	Motorkennbuchstabe	Produkt: Vakuumpumpe
		PIERBURG Nr.
Peugeot, Citroën mit 1.8/1.9 l Dieselmotor	XUD7, XUD9A, XUD9AU, XUD9TE, XUD9Y, D9B	7.21174.90.0/.94.0/.95.0

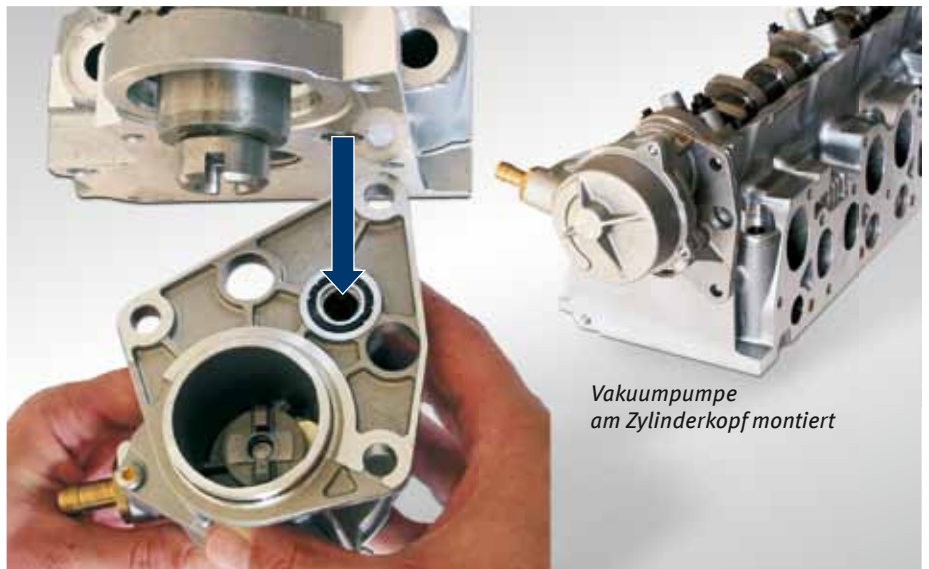
Vakuumpumpe am Zylinderkopf montiert

Wichtig: Einwandfreie Schmierölversorgung der Vakuumpumpe

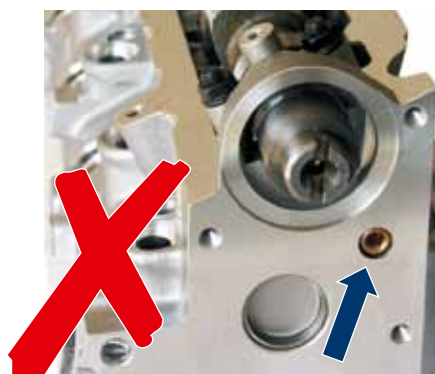
Bei einem Austausch des Zylinderkopfes im Rahmen einer Motorreparatur wurde die Verschlusschraube nicht entfernt, welche die Öffnung der Schmierölversorgung zur Vakuumpumpe verschließt.

Bei Vakuumpumpen, die über die Nockenwelle angetrieben werden, muss diese Verschlusschraube aus dem Zylinderkopf entfernt werden.

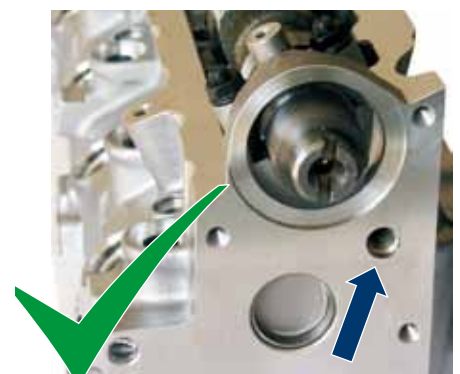
Geschieht dies nicht, entsteht schon nach kürzester Laufzeit ein Totalschaden der Vakuumpumpe aufgrund fehlender Schmierung.

Vor Einbau einer neuen Vakuumpumpe muss unbedingt die Schmierölversorgung geprüft werden!
