Valf hasarları ve sebepleri

Montaj ve ayar hataları

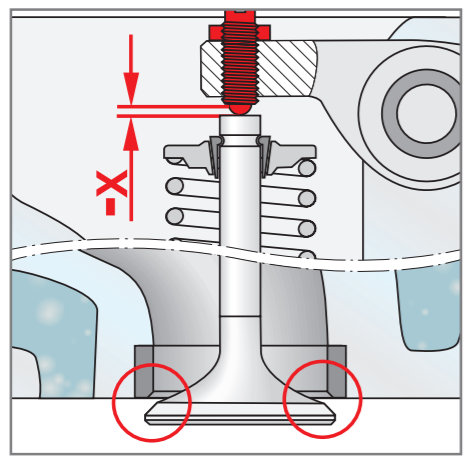
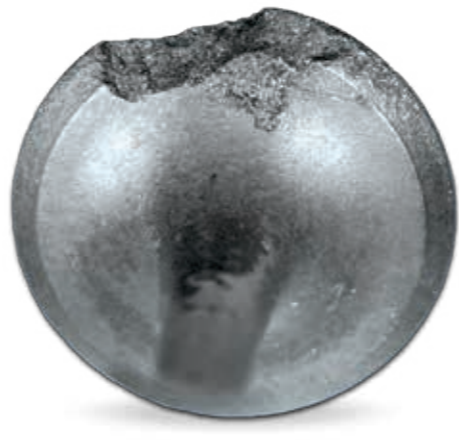
Valf boşluk ayarı yanlış

Valf boşluğu çok dar ayarlanmış veya bakım aralıkları aşılmış.

Valf artık doğru şekilde kapanmıyor. Yanma sonucu oluşan ve valf yuvasından geçen gazlar valf diskini ısıtıyor. Yuva bölgesinde valf diskisi aşırı ısınıyor ve yanıyor.

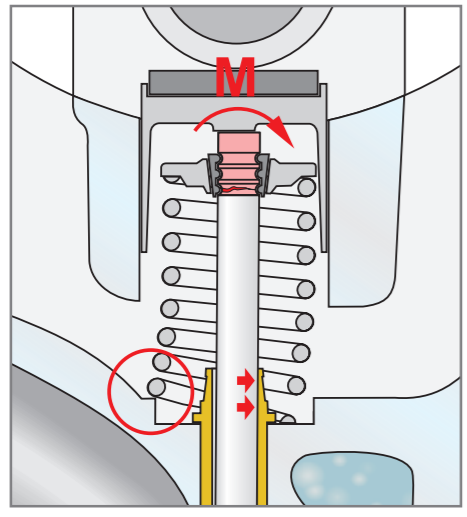
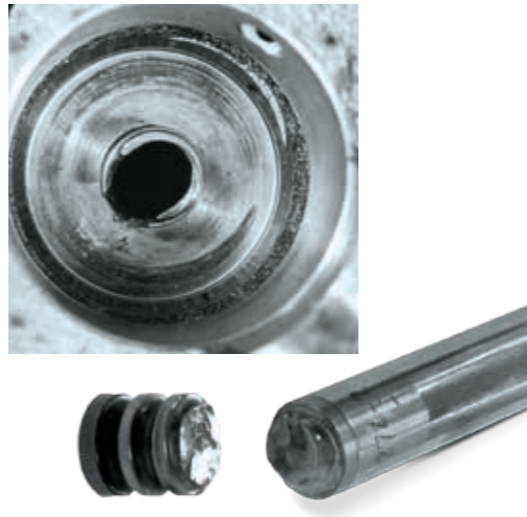
Valf yayı montaj hatası

Montaj sırasında yay doğru ayarlanmamış. Köşelenme, valf şaftında yanıl bükülme momenti (M) oluşmasına neden oluyor.

Ortaya çıkan bükülme gerilmesi, supap kılavuzunun tahrip olmasına ve sonuç olarak valf şaftı ucunun kırılmasına neden oluyor.

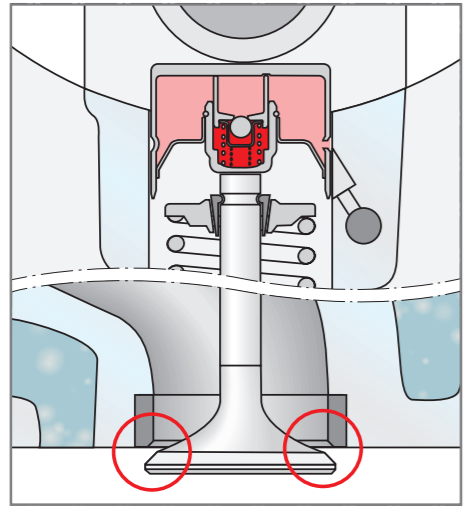
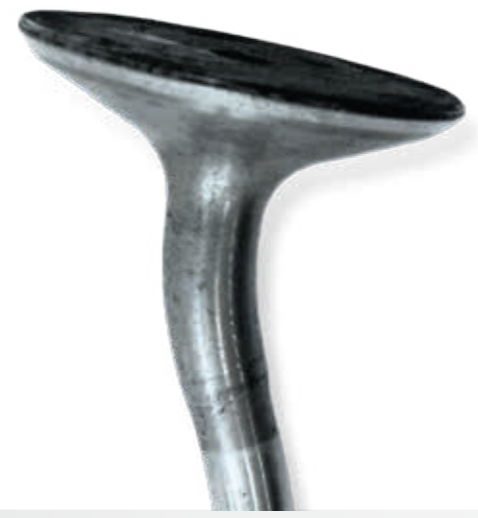
Hydro itecek montaj hatası

İtici monte edildikten sonra, motorun çalıştırılması için öngörülen bekleme süresine (en az 30 dakika) uyulmamış. Bu nedenle iticinin çalışma alanındaki fazlalık yağ boşalacak kadar zaman bulamamış.

Motorun erken çalıştırılması durumunda valfler pistonun üzerine vuruyor ve bu nedenle bükülüyor veya kırılıyor.

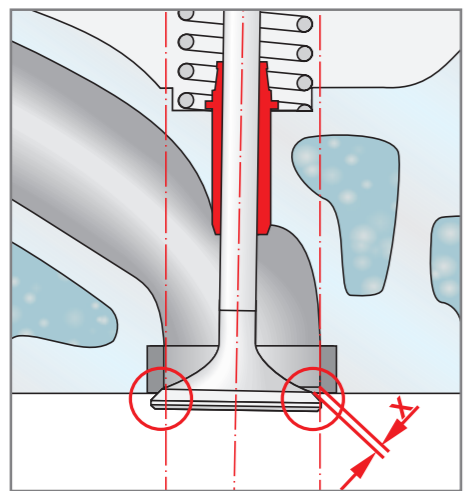
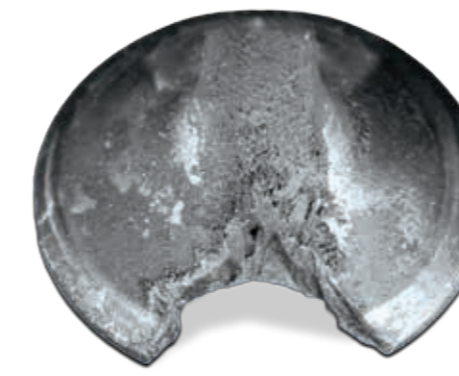
Supap yuvası segmanında veya supap kılavuzunda kaçıklık hatası

Valf yuvası veya kılavuz, merkezi olarak yeniden işlenmemiş.

Valf doğru şekilde kapanmıyor, aşırı ısınıyor ve yuva bölgesinde yanıyor. Ayrıca valf diskinin tek taraflı yüklenmesi nedeniyle dolgu bölgesinde kalıcı kırılmalar da ortaya çıkabilir.

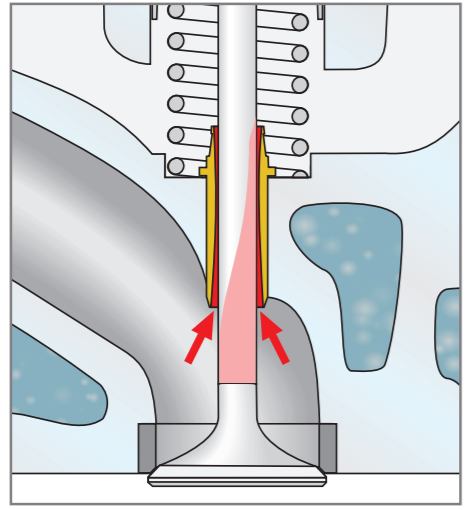
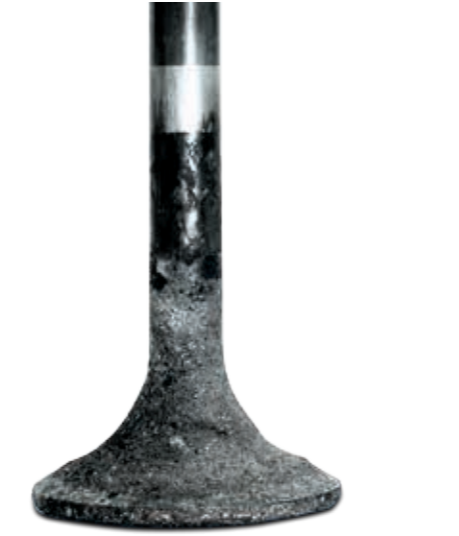
Supap kılavuzu boşluğu çok fazla

Supap kılavuzlarının çok aşınmaları veya onarım sırasında fazla tahrip olmaları nedeniyle supap kılavuzu boşluğu çok fazla.

Sıcak gaz püskürmeleri nedeniyle şaft kılavuzu bölgesinde belirgin karbonlaşmalar ortaya çıkabilir. Valf zor hareket eder, artık kapanmaz ve yuva yüzeyinde aşırı ısınmalar (yanmalar, çıkış kanalları) oluşur.

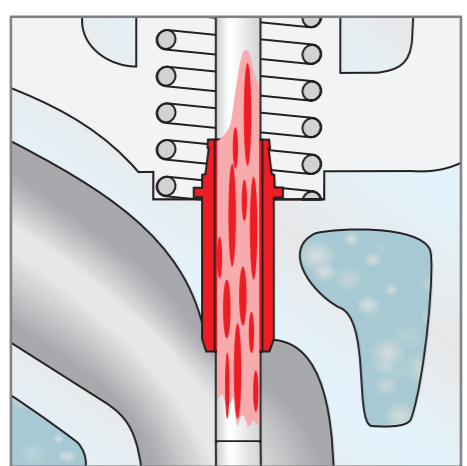
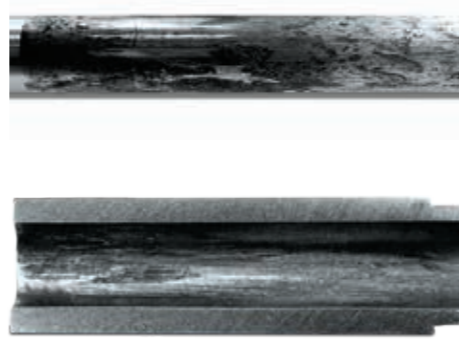
Supap kılavuzu boşluğu çok az

Supap kılavuzlarının değiştirilmesi sırasında kılavuz çapı çok küçük ölçüldü.

Kılavuzdaki valf şaftı için yetersiz yağlama, zor hareket etme ve aşınma durumları söz konusu olur. Müteakip hasar olarak başka hasarların yanı sıra diskte veya yuva bölgesinde aşırı ısınmalar meydana gelebilir.

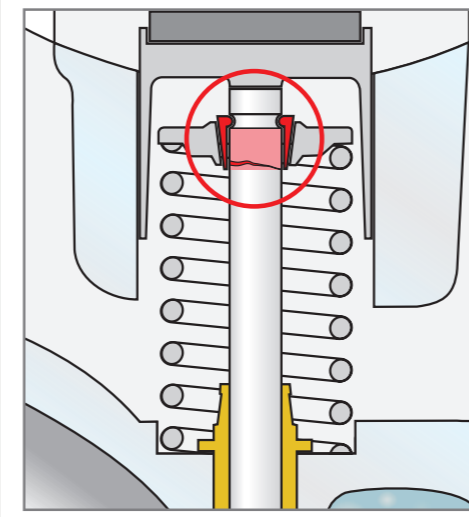
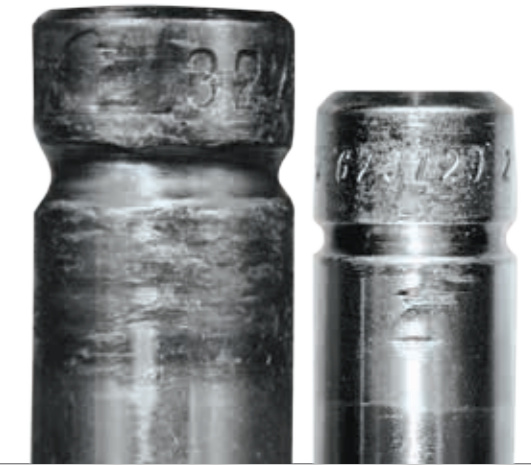
Aşınmış valf konik parçalarının kullanılması

Valflerin değiştirilmesi sırasında eski ve aşınmış valf konik parçaları kullanılmış.

Aşınmış konik parçaların yeniden kullanılması durumunda, oluşturulan kısıklı sabitleme tertibatının gevşemesi söz konusu olabilir. Şaft üzerinde sürtünme korozyonu oluşur ve valf bu bölgeden zayıflar. Bu nedenle yorulma kırılmaları ortaya çıkabilir.

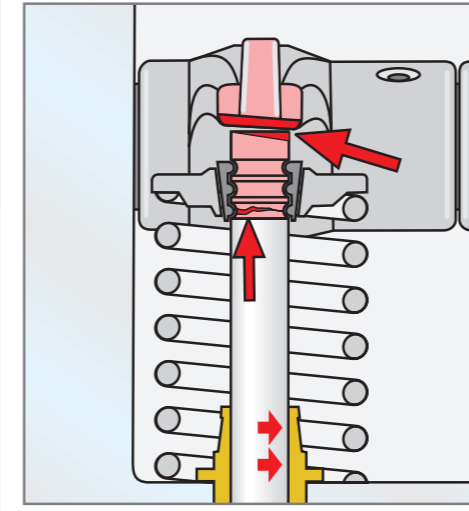
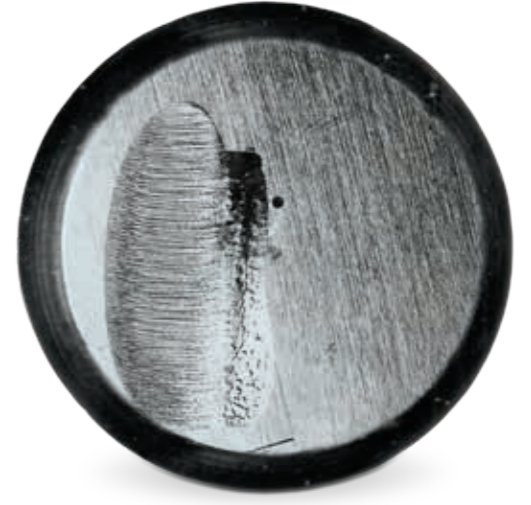
Hasarlı anahtarlama kolunun/kam izleyicisinin monte edilmesi

Anahtarlama kolundan güç iletimi, valfin etek ucu yüzeyi üzerinde eksantrik olarak gerçekleştirilir.

Tek taraflı bir şaft ve etek ucu aşınması oluşur. Eksantrik güç iletimi nedeniyle valf şaftında oluşan çapraz kuvvet yüklenmeleri, kısıklı sabitleme tertibatının olduğu bölgede kalıcı kırılmalar meydana gelir.

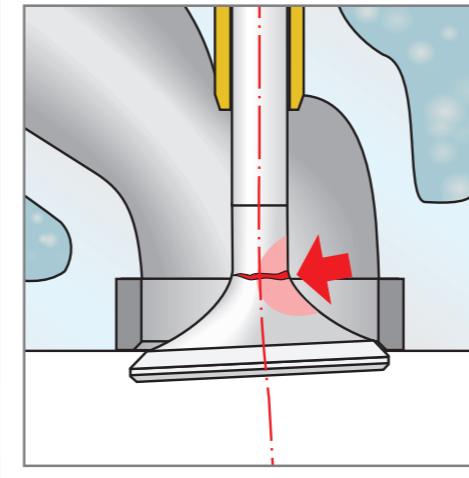
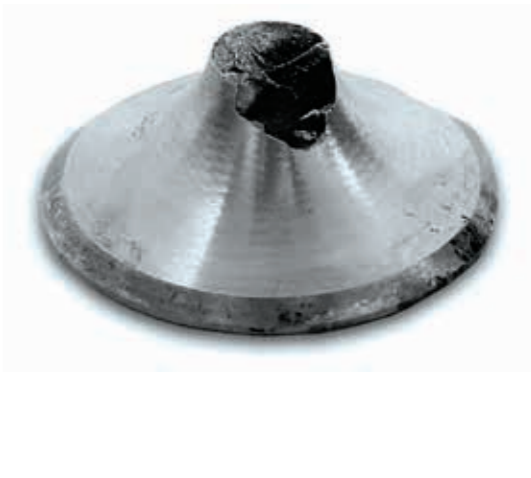
Bükülmüş valflerin monte edilmesi

Valf şaftının bükülmesi ile, yuva segmanı üzerindeki valf yuvasında tek taraflı bir aşınma meydana geliyor.

Tek taraflı yüklenme nedeniyle, şafta giden bölümdaki dolgu yarımında bükülme gerilmeleri ve kalıcı kırılmalar oluşuyor.

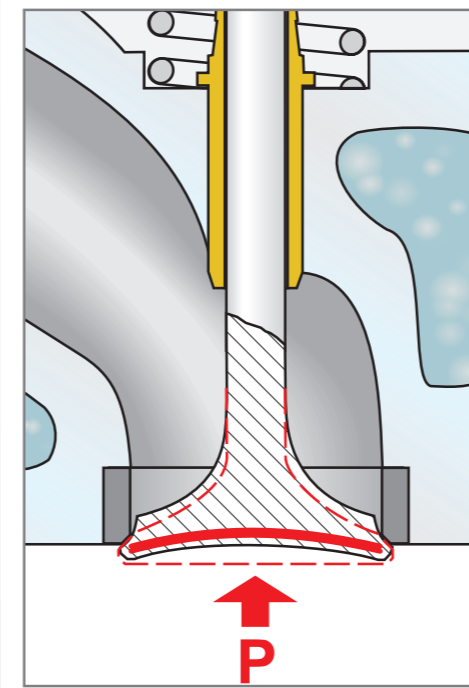
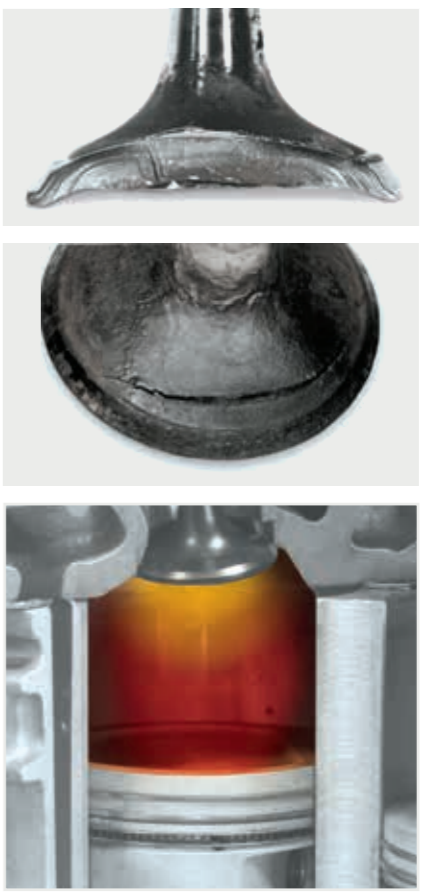
Yanma bozuklukları nedeniyle valfte aşırı yüklenme

Yanma bozuklukları nedeniyle yanma odasında yüksek basınç ve sıcaklık yüklenmeleri oluşuyor.

Valf diskisi, yüksek termik-mekanik yüklenmelere direnç gösteremiyor ve içe doğru bükülüyor. Disk bölgesinde lale şekilleri ve kırılmalar oluşuyor.
