Wartungshinweis für VAG-Nebenaggregatetriebe mit 1.9 TDI-Motoren ohne Generatorenfreilauf

Motor: 1.9 TDI

Art-Nr.: 533 0081 30 (SH)*

INA 0037

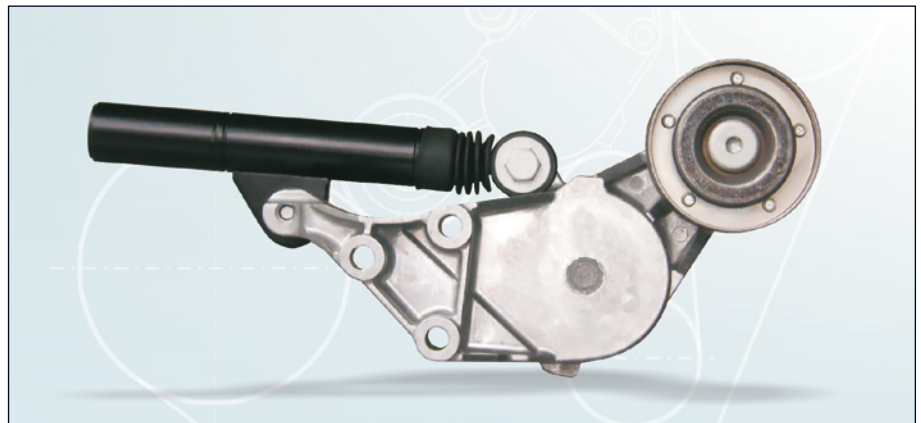
Durch starke dynamische Bewegungen des Keilrippenriemens kann es im ungünstigen Fall zu Geräuschbildungen, bis hin zur Beschädigung des Keilrippenriemenspanners kommen.

Die Folge ist ein Ausfall des gesamten Nebenaggregatetriebes, was zum Liegenbleiben des Fahrzeugs führt.

Bild 1: Spanneinheit 533 0081 30 - verwendet in 1.9 TDI-Motoren

In den Nebenaggregatetriebe mit der Spanneinheit 533 0081 30 (Bild 1), ist die starre Riemenscheibe am Generator durch einen INA-Generatorenfreilauf zu ersetzen (Bild 2). Sollte bereits ein Generatorenfreilauf verbaut sein, ist dieser auf Funktion zu überprüfen.

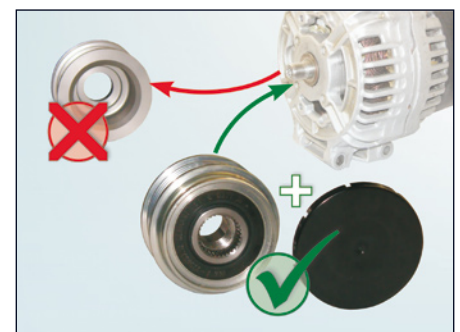
Bild 2: Wechsel des Generatorenfreilaufs

Der Einsatz eines Generatorenfreilaufs bewirkt eine wesentliche Entlastung innerhalb des Nebenaggregatetriebes für alle Komponenten.
