Yanlış seçimden dolayı vakum pompası arızaları

Araç	Ürün: Vakum pompası	
	PIERBURG No.	O.E. No.*
VW Transporter LT, T4 (kamyonet, minibüs, panel van, California) Motor kodu: AAB	7.22300.62.0 7.22300.69.0	075 145 100 ; 075 145 101; 075 145 101 A 074 145 100 A

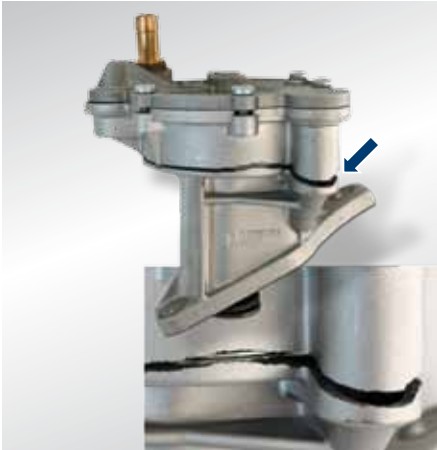
- !** Yanlış bir pompanın monte edilmesi halinde, montajdan sonra motor ilk kez çalıştırıldığında pompa gövdesi "hemen" kırılmaktadır (bakınız Res. 1) ya da hatta kam mili kırılmaktadır ve bunun sonucunda ciddi ve pahalı motor hasarı söz konusu olmaktadır.

Res. 1: Pompa gövdesinde kırıklık

Hasar oluşmasını önlemek için, araç verilerinin titizlikle kontrol edilmesi gereklidir. Doğru parça seçiminin kesinlikle şasi numarası üzerinden kontrol edilmesini tavsiye ediyoruz!
Montaj bilgi ve uyarıları: Arka sayfaya bakınız.

- !** Kesinlikle aşağıdaki kontrolleri yapınız:
- Şasi numarası,
 - Araç tescil tarihi ve / veya
 - Eski pompanın parça numarası!

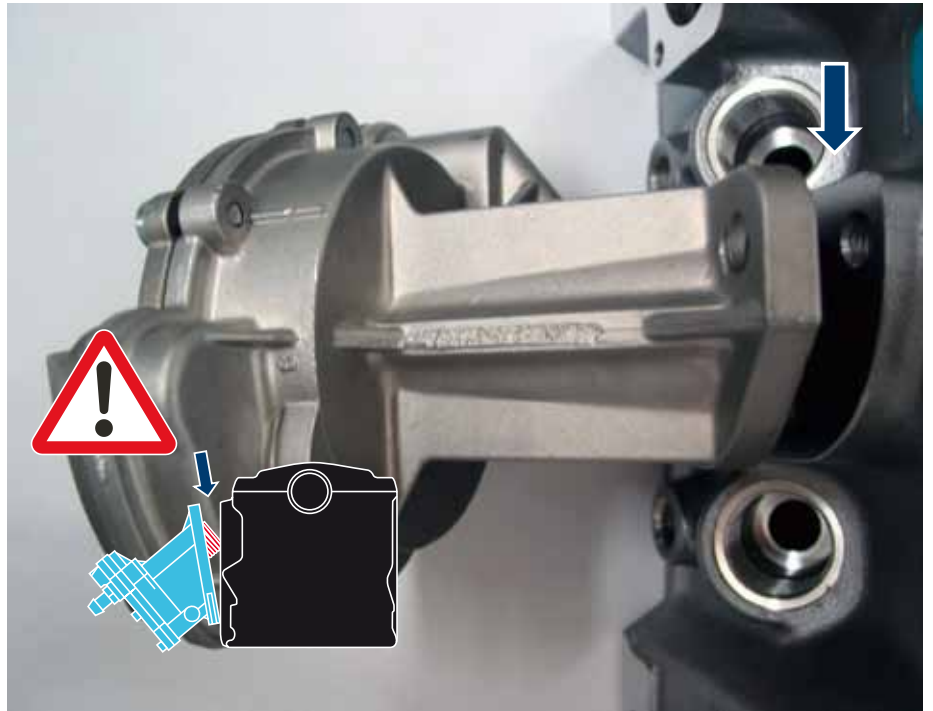
Eğer kam montaj esnasında ara itici kolun karşı tarafındaki kısımda durduğu halde, vakum pompası yoğun güç uygulanmadan flanşa bastırılmıyorsa (yakl. 5 mm boşluk), büyük bir olasılıkla yanlış seçim söz konusudur.

Res. 5: Yanlış seçim durumunda doğru montaj yapılması mümkün değildir

! Kesinlikle aşağıdaki kontrolleri yapınız:

- Şasi numarası,
- Araç tescil tarihi ve / veya
- Eski pompanın parça numarası!

! Ara itici kolda değişiklikler yaparak (örn. taşlama) bu problemi çözmeye kesinlikle denemeyiniz!
