# Zylinderanfasungen bei der Motorüberholung

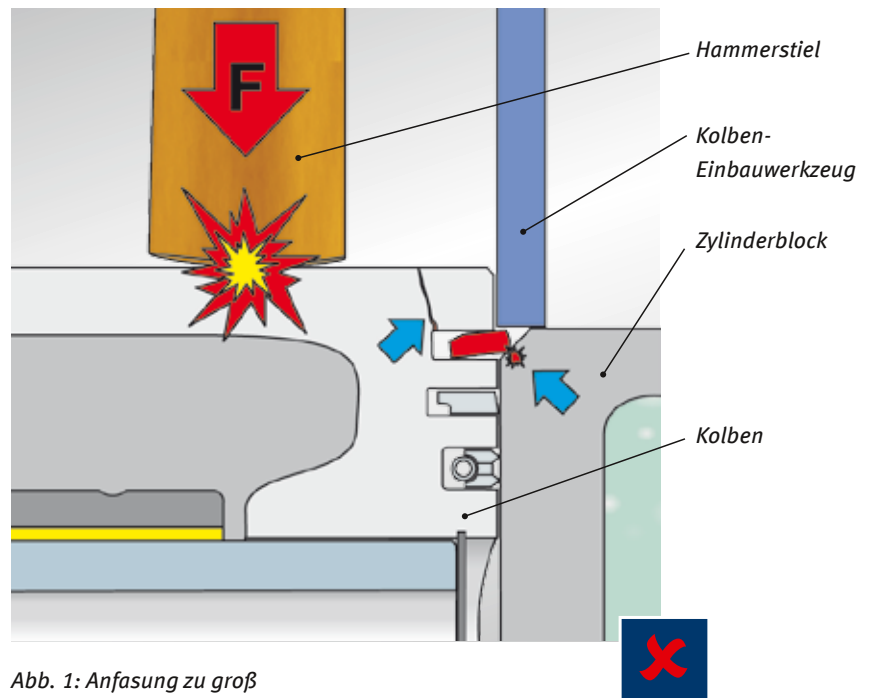
Bei PKW Motorblöcken, an welchen die Zylinder überholt wurden (Bohren und Honen), kommt es beim Einbau der Kolben häufig zu Schäden, weil die Zylinderanfasung im oberen Totpunkt viel zu groß ausgeführt wird. Schmale Kolbenringe federn beim Einführen des Kolbens in die zu große Anfasung aus. Gängige Praxis ist dann, den schwergängigen Kolben mittels eines Hammerstieles vollends in den Zylinder zu treiben (Abb. 1).

Ist der Ring in die zu große Anfasung ausgefedert, kann die sanfte Gewalt des Hammerstieles zu einer Beschädigung der Kolbenringe (Molybdänausbrüche, An- oder Durchbrüche) führen. Feuerstege und Ringstege der Kolben sind diesen Belastungen oft ebenfalls nicht gewachsen. Wenn diese nicht sofort ganz durchbrechen, dann tritt ein Bruch ggf. später im Motorenbetrieb auf (Abb. 4 und 5). Das abgebrochene Stück verursacht in der Regel keinen Kolbenfresser. Mangelnde Verdichtung, schlechte Leistung und der hohe Ölverbrauch des Motors führen jedoch zu einer baldigen, erneuten Motorreparatur.

Abb. 1: Anfasung zu groß

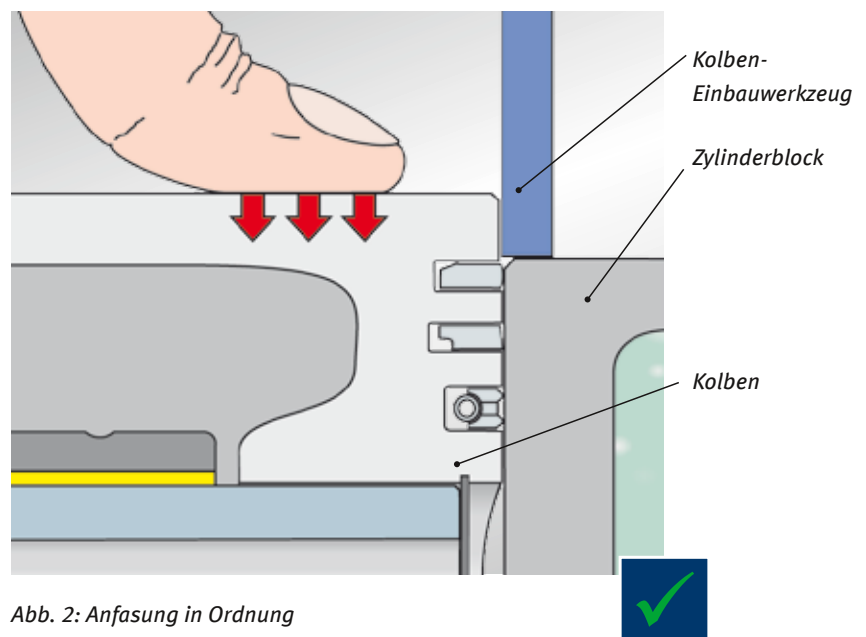
Abb. 2: Anfasung in Ordnung

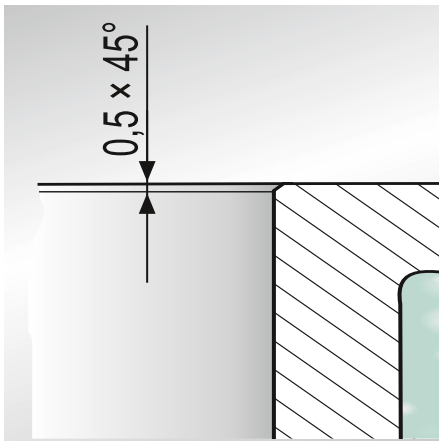
Abb. 3

Die Anfasung am oberen Zylinderende führt nicht zu einem erleichterten Einführen des Kolbens. Dafür ist der Winkel, der in der Regel mit 45° ausgeführt wird, zu flach. Der eigentliche Zweck der Anfasung ist nur das Entfernen des bei der Zylinderbearbeitung entstandenen Grates. Die Entfernung weniger 1/10 mm reicht in der Regel aus, um den Grat zu entfernen.

Eine größere Anfasung dient lediglich der Kosmetik, erschwert den Kolbeneinbau und führt zu den oben genannten Problemen und Schäden. Zudem reduziert sich durch die zu große Anfasung die Verdichtung. Dies macht sich bei Dieselmotoren mit schlechtem Startverhalten und schlechter Leistung bemerkbar. Bei Ottomotoren führt der entstandene tote Raum vermehrt zu Ausstoß von unverbrannten Kohlenwasserstoffen, was sich negativ auf den Kraftstoffverbrauch und die Schadstoffemissionen auswirkt.

Als Faustformel für die Tiefe der Anfasung rechnet man ungefähr ein Drittel bis maximal die Hälfte der Kolbenringhöhe des schmalsten Kolbenringes. Die Tiefe der Anfasung sollte jedoch bei allen Motoren 0,5 mm nicht übersteigen (Abb. 3).
