# Damage Diagnosis

## PISTON SEGMANLARI

## PISTON

## VALFLER

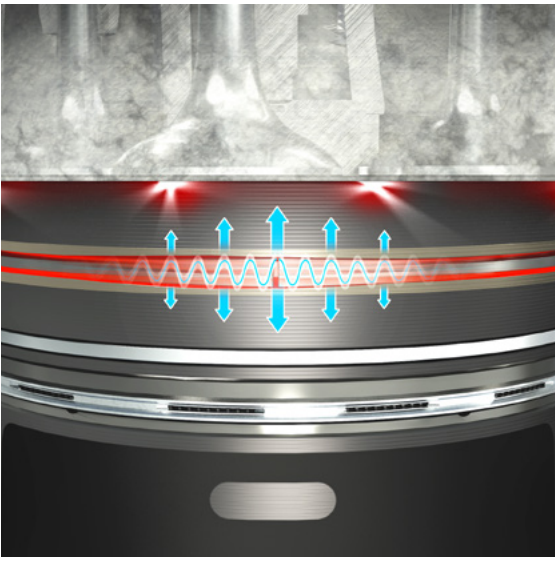
#### Silindir kapağına piston çarpması

Eğer motor bloğunun conta yüzeyi işlenirse ve standart kompresyon yüksekliğine sahip bir piston takılırsa, dizel motorlarda pistonun silindir kapağına çarpması meydana gelebilir. Aynı durum, yanlış kalınlığa sahip silindir kapağı contaları takıldığı zaman da söz konusudur. Piston segmanları sert çarpmalardan dolayı titremeye başlar ve sızdırmazlık fonksiyonunu artık yerine getiremezler.

**Sonuç:** Yüksek yağ tüketimi ve yüksek silindir aşınması (ayrıca bkz. "Motora aşırı yakıt dolması")

**Çözüm:** Doğru piston fazlalık değerine uyulması, doğru silindir kapağı contalarının kullanılması

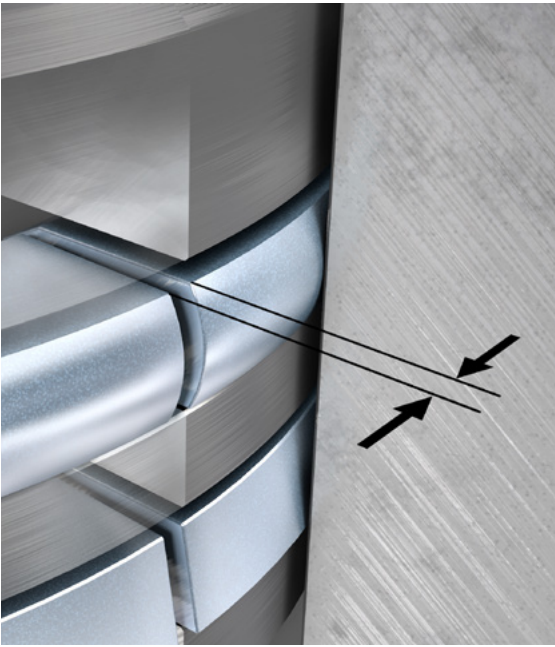
#### Segman sonu boşluğunun fazla küçük olması

Segman sonu boşluğu valf boşluğu ile kıyaslanabilir. Parçaların ısınması durumunda genişmeden dolayı parçalarda uzunluk değişimi gerçekleşir. Soğuk makinedeki segman sonu boşluğu, makine sıcakken piston segmanlarının silindir içinde tutulmasını (sıkışmamasını) sağlar. Eğer soğuk makinedeki segman sonu boşluğu küçükse, motor ısınca piston segmanları daha fazla aşınır ve sızdırmazlık sorunları ortaya çıkar ve motor hasarları oluşur.

**Sonuç:** Piston segmanının erkenden aşınması, piston sıkışması ve yüksek yağ tüketimi

**Çözüm:** Segman sonu boşluğu için olan minimum değerlere mutlaka uyulmalıdır – segman sonu boşluğunu servis tarafından küçültülmesi yasaktır

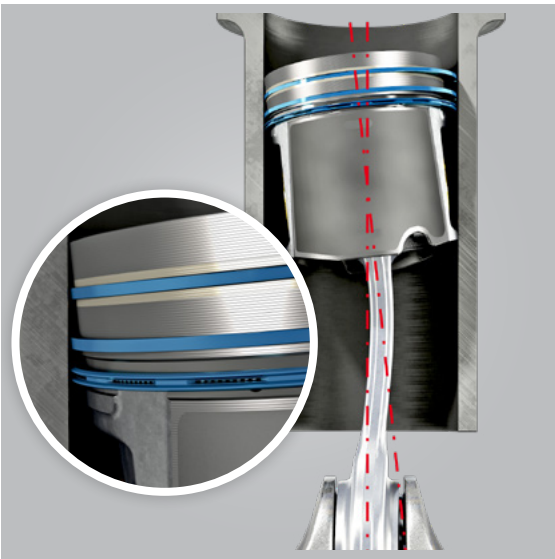
#### Pistonun eğik çalışması

Motor arızaları sonucunda sık olarak eğilen biyel çubukları, pistonun silindir içinde eğik çalışmasına sebep olur. Piston segmanları eliptik bir şekil alır ve pistonun içinde artık dönmezler. Düzensiz bir aşınma meydana gelir ve segmanlarda titreşim oluşur.

**Sonuç:** Yüksek aşınma, segman kırılması ve aşırı yağ tüketimi

**Çözüm:** Biyel çubuğunun eğri olup olmadığı montajdan önce kontrol edilmelidir

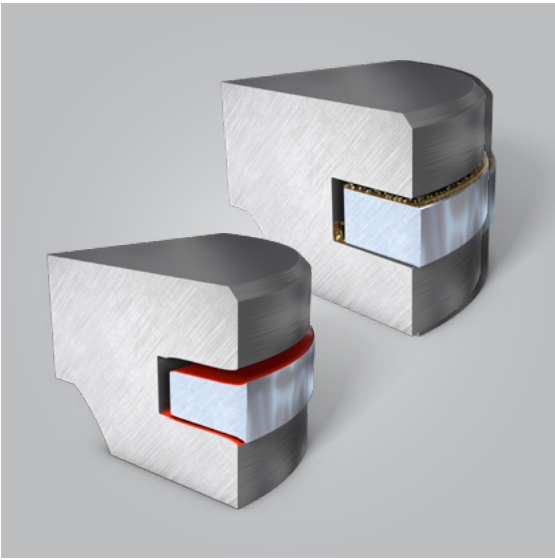
#### Emilen havada kir

Yanma odasına giren kir, segman oluklarına yerleşir ve orada olukların içinde ve segmanların kenarlarında abrasif aşınmaya yol açar. Böylece aşırı bir segman yükseklik boşluğun oluşur ve piston segmanlarının kanalların içinde kılavuzlanması zorlaşır. Segmanlar işletim esnasında bükülür ve titremeye başlar. Segmanlar, segman kenarlarında büyük aşınmaya maruz kaldığında kırılabilir.

**Sonuç:** Yüksek yağ tüketimi ve kötü performans

**Çözüm:** Hava filtresi bakımının düzenli olarak yapılması, özellikle tozlu bölgelerde

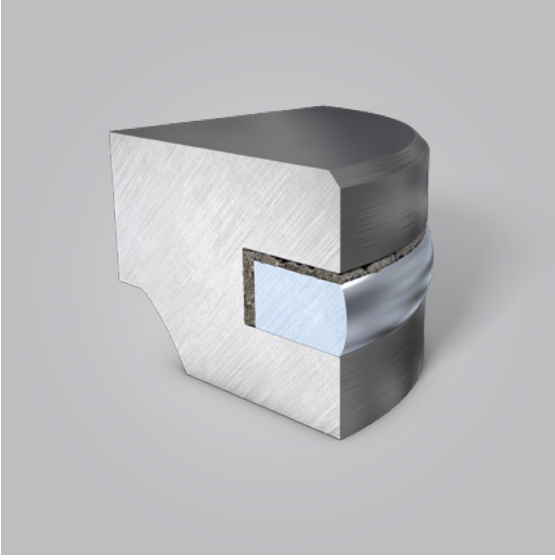
#### Bloke olmuş piston segmanları

Piston segmanları (İstisna: İki zamanlı motorlar) işletim sırasında segman kanallarının içinde serbestçe dönebilir. Eğer piston segmanları, kanalların içinde karbonlaşmış yağ artıkları veya kirden dolayı bloke olmuşsa, sızdırmazlık fonksiyonlarını yerine getiremezler ve düzensiz bir şekilde kapatırlar. Segmanlar kanalların içinde tutulduğunda (sıkıştığında) sızdırmazlık fonksiyonu artık sağlanamaz. Kompresyon segmanlarında yanma gazları içeriye kaçır, yağ segmanlarında yanma odasına yağ geçişi meydana gelir.

**Sonuç:** Piston sıkışması, yüksek aşınma ve yüksek yağ tüketimi

**Çözüm:** Hava filtresi bakımının düzenli olarak yapılması ve doğru motor yağı spesifikasyonlarının kullanılması

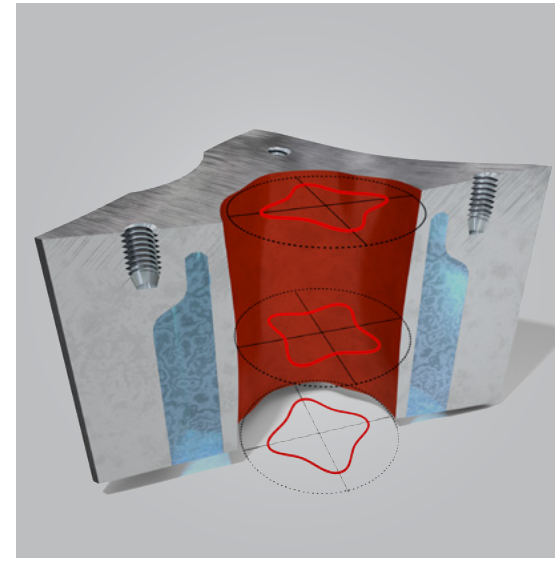
#### Silindirikliği tam olmayan silindirler

Silindir delikleri işlenirken geometrinin mükemmel olmasına mutlaka dikkat edilmelidir. Piston segmanları hafif oval olan silindirlerin sızdırmazlığını sağlayabilir. Ancak, 3 . ve 4. dereceli silindiriklik bozukluklarında sızdırmazlığın sağlanması zordur. Bu bozukluklar, çoğunlukla silindir kapağı civatalarının çekme kuvvetlerinden dolayı oluşur. Silindiriklik bozuklukları sayesinde, piston segmanı ile silindir arasında oluşan orak şeklindeki yarıklar kaçaklara yol açar.

**Sonuç:** Kötü performans, aşırı yağ tüketimi ve motor arızası

**Çözüm:** Silindir kapağı sıkma talimatlarına dikkat edilmeli veya silindir işlenirken silindiriklik bozuklarının olmamasına dikkat edilmelidir

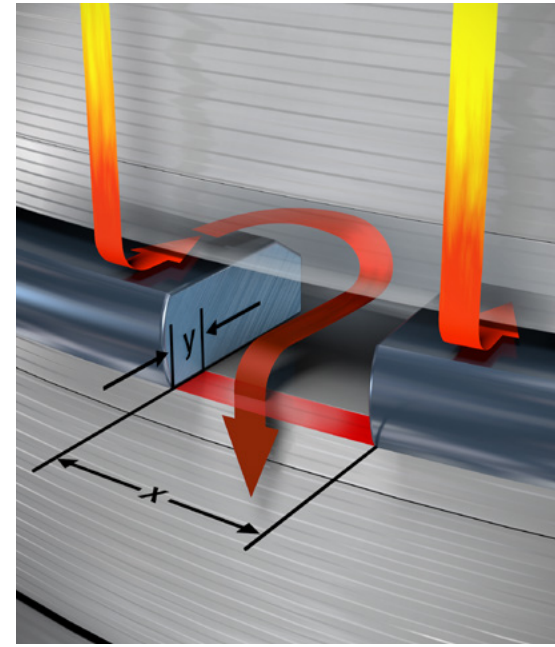
#### Segman sonu boşluğunun büyük olması

Uzun çalışma süresinin ardından ve silindirlerle piston segmanlarında yüksek aşınma olduğunda, piston segmanlarında çok büyük bir segman sonu boşluğu oluşur. Bu durum, boşluk eğer yeni durumuna göre iki katı olmuşa söz konusudur. Boşluğun 0,3 mm'ye kadar genişletilmesi önemli değildir. Bu boşluklar, ciddi performans kaybına veya yüksek yağ tüketimine sebep olmaz. Hafif büyük bir segman sonu boşluğu sık sık aşırı dikkate alınır. Bununla ilgili olarak bkz. "Segman sonu boşluğunun fazla küçük olması".

**Çözüm:** Aşınmış pistonlar ve silindirler değiştirilmelidir

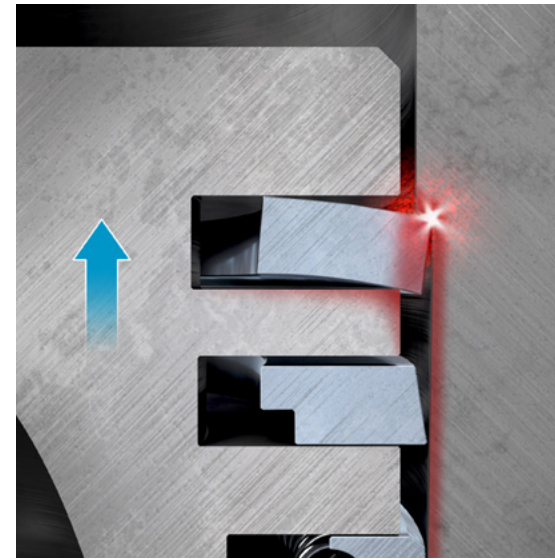
#### Aşınmış silindirler

Aşınmış bir silindirin içine yeni pistonlar ve piston segmanları takıldığında, segmanlar çoğu zaman silindirin üst aşınma kenarına çarpar. Böylece piston segmanları titremeye başlar ve sızdırmazlık fonksiyonlarını yerine getiremez. Ayrıca bkz. "Silindir kapağında piston çarpması" ve "Emilen havada kir".

**Sonuç:** Yüksek yağ tüketimi ve erken aşınma

**Çözüm:** Aşınmış silindirleri değiştirin veya silindir iç çapını yeniden açın

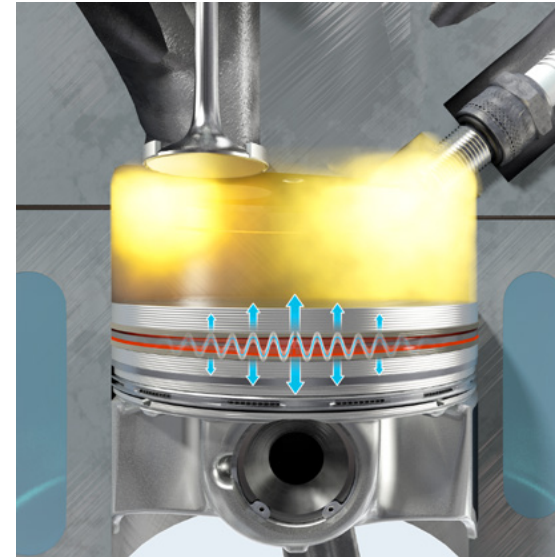
#### Vuruntulu yanma ve yanlış ateşleme

Vuruntulu yanma veya yanlış ateşlemelerden dolayı silindir içinde basınç pikleri oluşur ve parçalar yüksek zorlanmalara maruz kalır. Piston segmanlarında titreşim meydana gelir ve segmanlar kırılabilir. Molibden kaplı segmanlarda molibden tabakası atabilir.

**Sonuç:** Piston sıkışması, performans kaybı ve / veya yüksek yağ tüketimi

**Çözüm:** Yüksek kaliteli yakıtların kullanılması

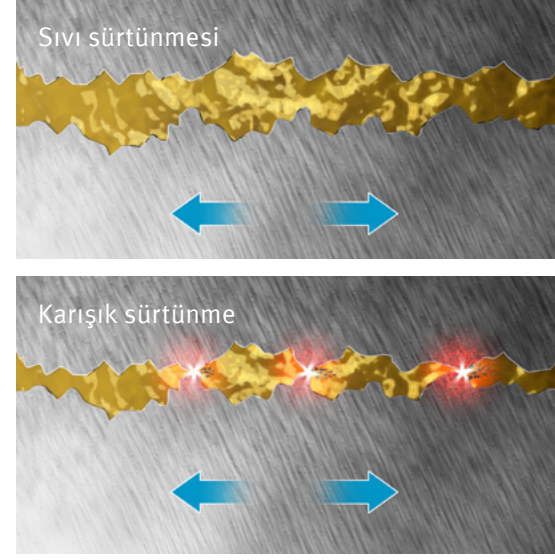
#### Çok fazla yakıtın doldurulması

Püskürtülen yakıtın tamamen yanmaması veya çok fazla püskürtülen yakıt sayesinde yağ filmi yıkanır. Bunun sonucunda piston silindir içinde karışık sürtünme veya kuru sürtünme ile çalışır. Parçalar metalik olarak birbirine sürtünür.

**Sonuç:** Yüksek segman ve silindir aşınması, yüksek yağ tüketimi

**Çözüm:** Yakıt sisteminin doğru çalışması sağlanmalı ve ayarlanmalıdır

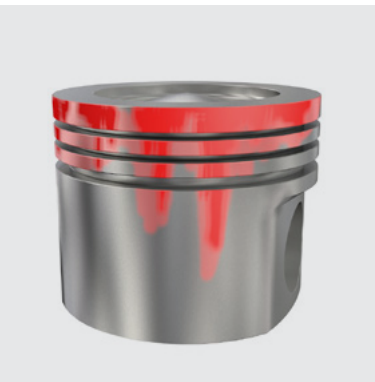
#### Aşırı ısınma sonucunda krapaj (ağırlıklı olarak piston başında)

- Yanma bozuklukları nedeniyle aşırı ısınma
- Eğilmiş / tıkanmış yağ püskürtme memesi
- Yanlış piston takılması
- Soğutma sisteminde arızalar
- Üst çalışma yüzeyi bölgesinde boşluk daralması

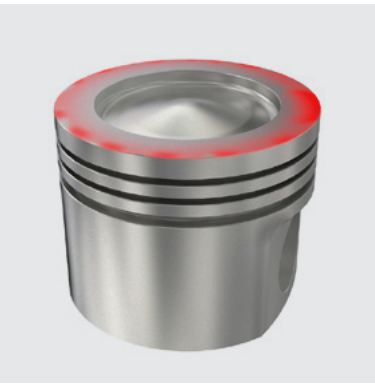
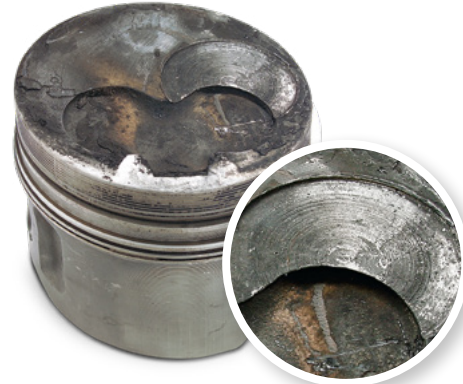
#### Darbe izleri

- Çok büyük piston fazlalık değeri (taşma seviyesi)
- Silindir kapağı düz yüzeyinde aşırı ardıl işleme (rektifiye)
- Yanlış valf derinliği
- Yanlış silindir kapağı contası
- Piston başında kurum birikmesi
- Supap boşluğu çok az
- Yanlış ayarlardan veya atlamış dişli kayışından dolayı yanlış supap kumanda süreleri

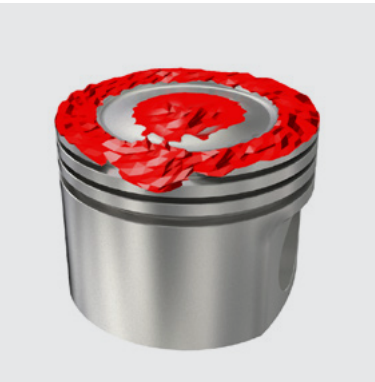
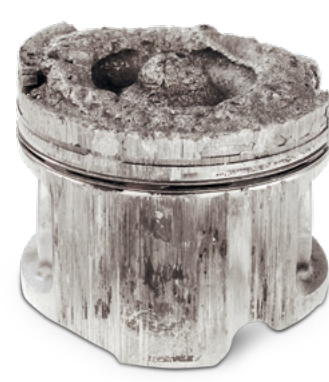
#### Erime ve kopma

- Hatalı enjektör memeleri
- Yanlış enjeksiyon miktarı
- Yanlış enjeksiyon zamanı
- Yetersiz contalama
- Ateşleme (tutuşma) gecikmesi
- Oynayan enjeksiyon hatları

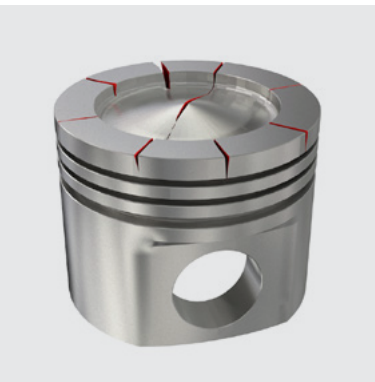
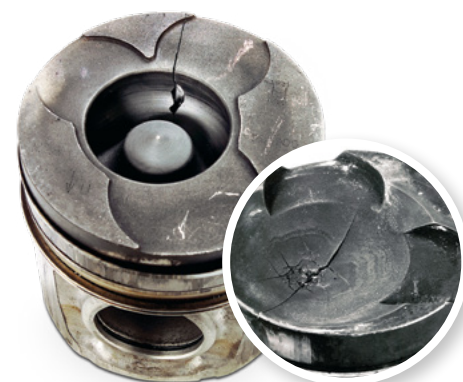
#### Piston bağında ve piston başı yakıt yanma yuvasında çatlamlar

- Hatalı veya yanlış enjeksiyon memesi
- Yanlış enjeksiyon zamanı
- Yanlış enjeksiyon miktarı
- Yetersiz kompresyon
- Yetersiz piston soğutması
- Yanlış yakıt yanma yuvası biçimine sahip pistonlar
- Güç yükseltmesi (örn. Chip Tuning)

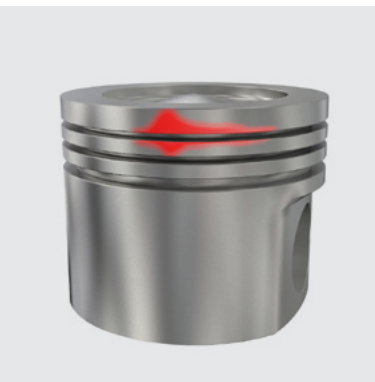
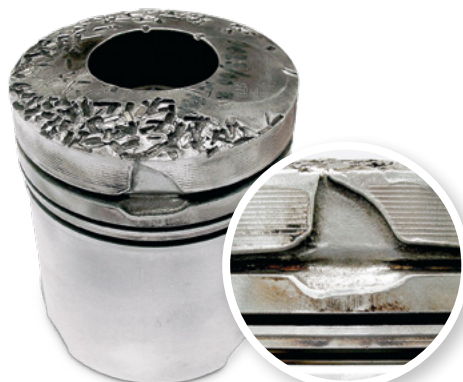
#### Segman bölgesinde piston malzemesinde kopma

- Piston montaj hatası
- Çok fazla yakıtın doldurulması
- Segman yuvasında ve piston segmanlarında aşırı eksenel aşınma
- Segman titremesi

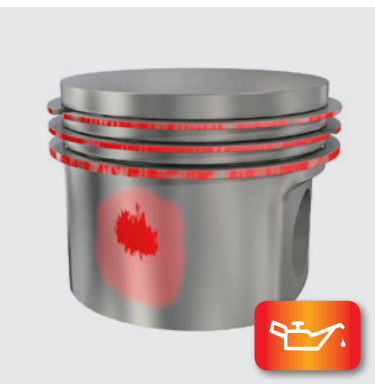
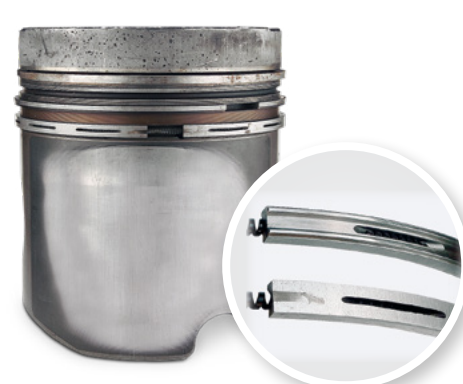
#### Yakıt taşması (motora aşırı yakıt dolması) nedeniyle radyal aşınma

- Karışım hazırlanmasında arıza
- Yanma bozuklukları
- Yetersiz sıkıştırma basıncı
- Yanlış piston çıkıntı ebatı

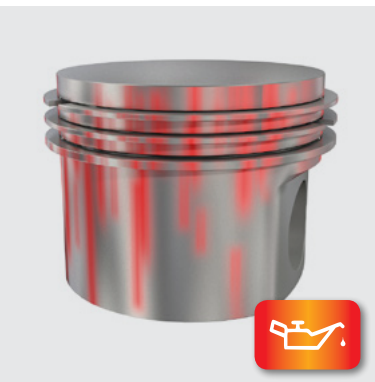
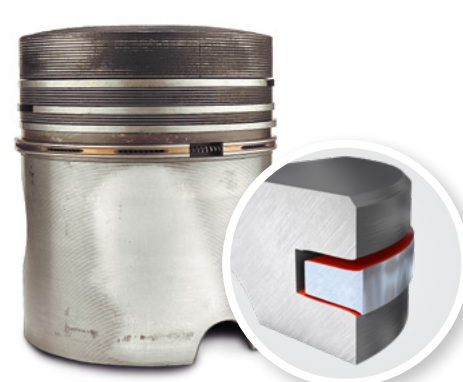
#### Pislik nedeniyle eksenel aşınma

- Yetersiz filtreleme nedeniyle zımpara etkisi yapan pislik partikülleri
- Motorun rektifiye edilmesinde tamamen giderilmemiş pislik partikülleri (çapaklar, püskürtme artıkları)
- Alıştırma işleminde oluşan sürtünme ve aşınma parçacıkları

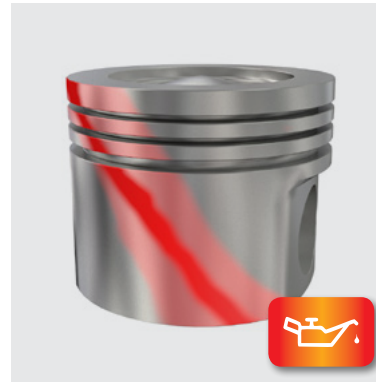
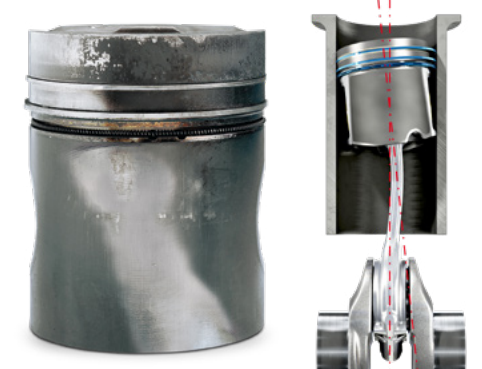
#### Asimetrik piston aşınma görünümü

- Eğilmiş / bükülmüş biyel çubuğu
- Eğik delinmiş biyel yuvaları
- Eğik delinmiş silindir deliği
- Eğik monte edilmiş tek silindir
- Çok büyük biyel yatak boşluğu

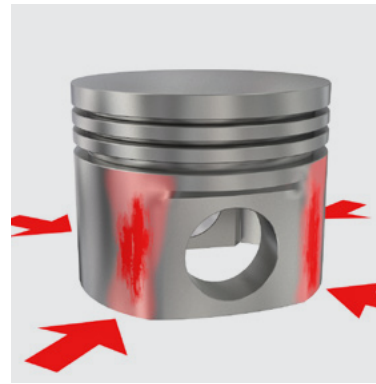
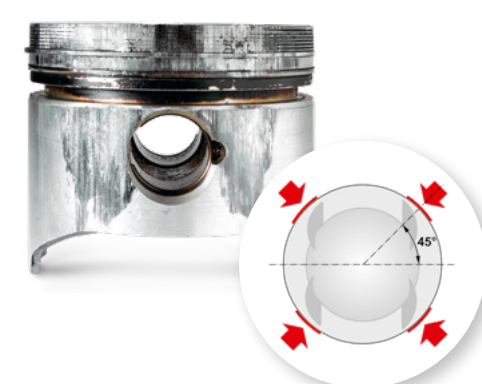
#### 45° krapaj

- Piston piminin pres geçme ebatı çok küçük
- Biyel yuvasında krapaj (ilk çalıştırmada yetersiz yağlama)
- Sıkıştırma (büzülme) piston kolu montajında hata

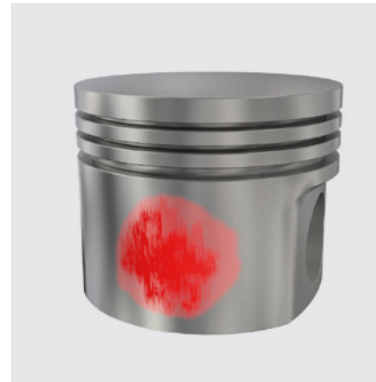
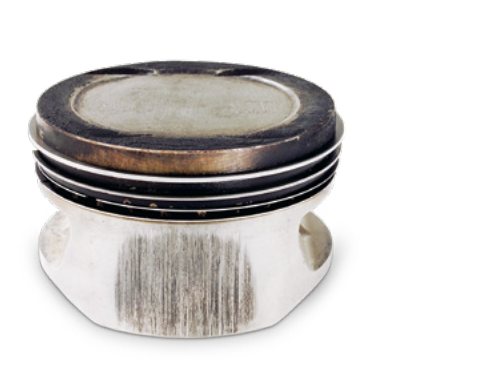
#### Kuru yağsız çalışma aşınması / Yakıt nedeniyle aşınma

- Aşırı zengin (yağlı) motor çalışması
- Yanma bozuklukları (ateşlemede teklemler)
- Yetersiz kompresyon
- Bozuk soğuk çalışma tertibatı
- Yakıt nedeniyle yağın incilmesi

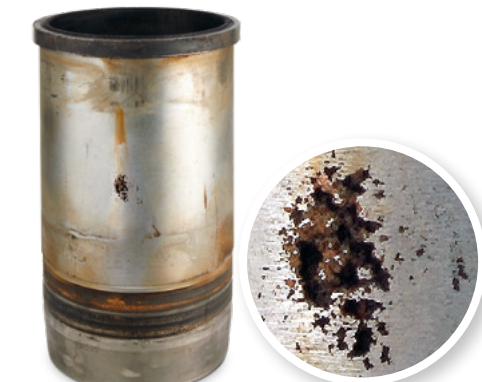
#### Kavitasyon

- Silindir gömleğinin yerine yetersiz oturması / hassas oturmaması
- Yanlış O-ring contalarının kullanılması
- Uygun olmayan soğutma maddesi kullanılması
- Soğutma sisteminde yetersiz ön basınç
- Çok düşük / yüksek işletme sıcaklığı
- Soğutma maddesi akışının yetersiz olması

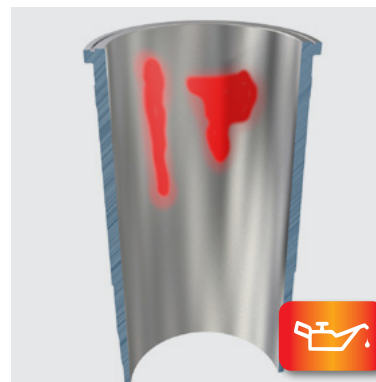
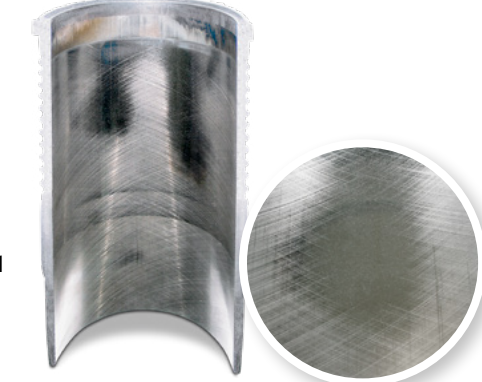
#### Üst silindir bölümlerinde parlak kısımlar

- Piston başının ateşleme yuvası kenarında kurum birikmesine nedenler:
- Bozuk parçalardan dolayı yanma odasına aşırı çok yağ girmesi
- Yüksek oranda Blow-by gaz üflenmesi ve bunun sonucunda emme kısmına yağ aktarılması
- Üfleme (Blow-by) gazlarında yetersiz yağ dumanı ayırıştırması
- Sık yapılan rölantri veya kısa mesafe çalıştırmaları

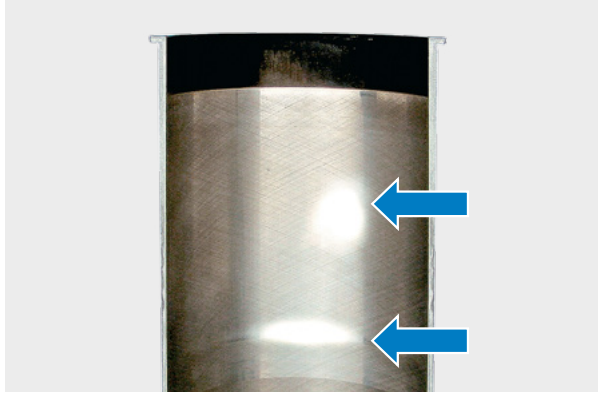
#### Silindir deliklerinde deformasyon

Silindir deliklerinde deformasyon, silindir çalışma yüzeyinde tek tek, çok parlak cilalama yerlerinden anlaşılabilir. Sonuç: Piston segmanları, deformasyona uğramış olan bir silindir deliğini, motor yağına ve yanma gazlarına karşı güvenilir bir şekilde izole edemez.

Bunun sonucunda motor yağı, yanma odasına girebilir ve burada yakılır.

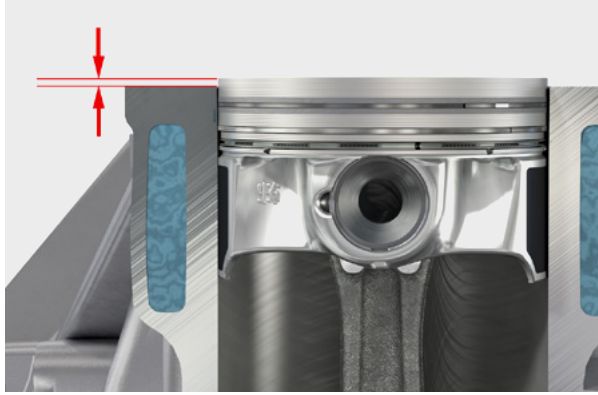
#### Çok büyük piston fazlalık değeri (taşma seviyesi)

Dizel motorlarda piston fazlalık değeri (taşma seviyesi) çok büyük olduğunda, pistonlar silindir kapağına çarpar ve enjeksiyon memelerini sarsar. İlave olarak yakıt enjekte edilir ve silindir yüzeylerindeki yağlama tabakasını bozar.

Bunun sonucunda pistonlarda, piston segmanlarında ve silindir çalışma yüzeylerinde yüksek karışık sürtünme aşınması meydana gelir.

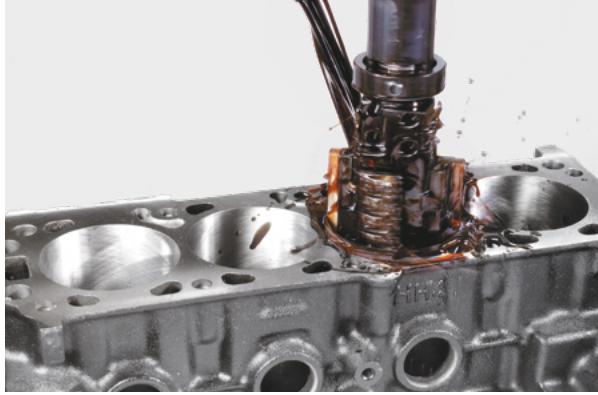
#### Silindir işleminde hata

Hatalı işlenmiş olan silindir delileri, "Silindir deliği-Piston-Piston segmanları" sızdırmazlık sisteminin sızdırmazlığında sorunlara neden olur.

Silindir yüzeyinin topografisi yanlış olduğunda, karışık sürtünme ve bunun sonucunda kayda değer aşınma ve yağ tüketimi meydana gelir.

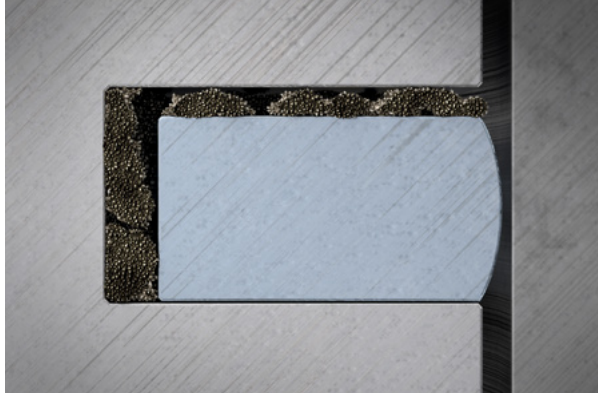
#### Bloke olmuş piston segmanları

Dört zamanlı motorların piston segmanları, segman kanalları içinde serbest bir şekilde hareket edemediğinde, sızdırmazlıkla ilgili sorunlar ve bunun sonucunda daha fazla yağ tüketimi meydana gelir.

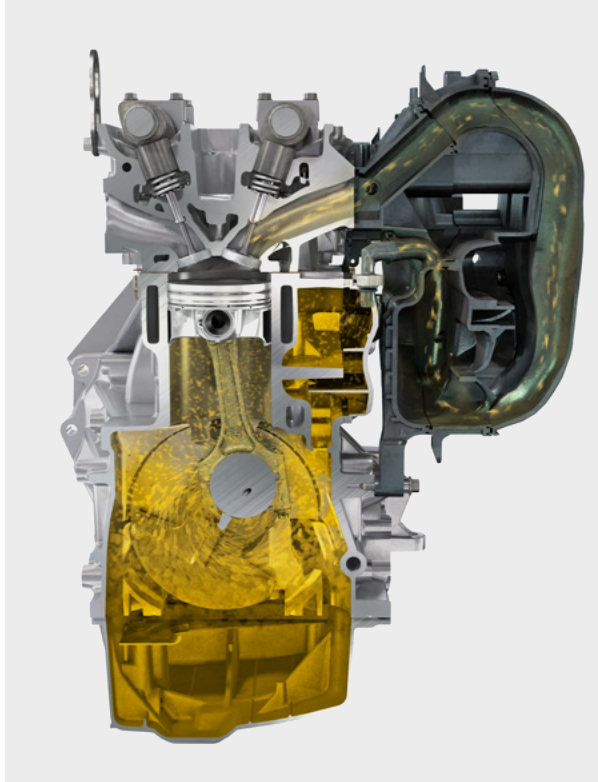
#### Çok yüksek yağ seviyesi

Çok yüksek yağ seviyesi, krank milinin yağ karterinin içine daldırılmasına ve bunun sonucunda ilave yağ sisine neden olur. Bunun sonucunda krank karteri hava tahliyesinin yağ ayırma sistemine aşırı yük bindirilir ve sistem etkisiz hale gelir.

Motor yağı, "üfleme (blow-by) gazları" ile birlikte krank karteri hava tahliye valfi üzerinden emme kanalına girer, emilir ve bir sonraki yakma işleminde yakılır.

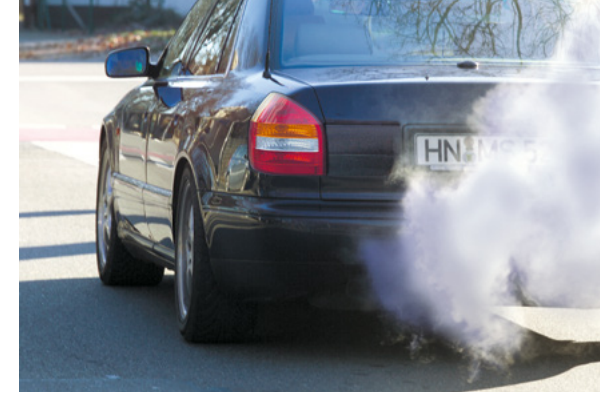
#### Elverişsiz kullanım koşulları ve kullanım hataları

Teknik sebeplerin yanı sıra bir aracın kullanım koşullarının elverişsiz olması sonucu da daha yüksek yağ tüketimi meydana gelir.

Daha yüksek yakıt tüketimine neden olan tüm sürüş durumları, yağ tüketimini olumsuz etkiler.

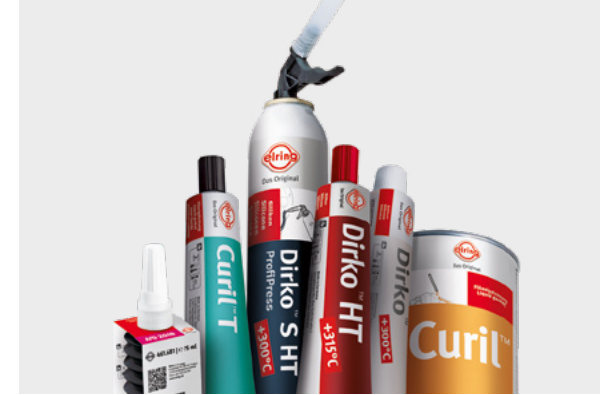
#### Sızdırmazlık maddelerinin yanlış kullanımı

Sıvı sızdırmazlık maddeleri sadece açık bir şekilde belirtilmiş olan yerlerde kullanılmalıdır.

Özellikle katı madde contalarının öngörüldüğü yerlerde sıvı sızdırmazlık maddelerinin aşırı miktarda ve gereksiz yere uygulanması, kaçaklara neden olabilir.

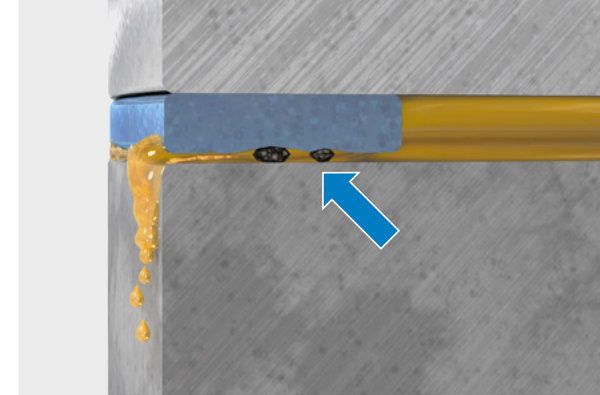
#### Sızdırmazlık yüzeyleri arasında yabancı cisimler

Conta ve ünite arasında yabancı cisimler, sızdırmazlık fonksiyonunun doğru sağlanmasını önler ve üniteye deformasyona neden olabilir.

Tamamen temizlenmeyen pas, sızdırmazlık maddesi ve boya artıkları da aynı hataya neden olabilir.

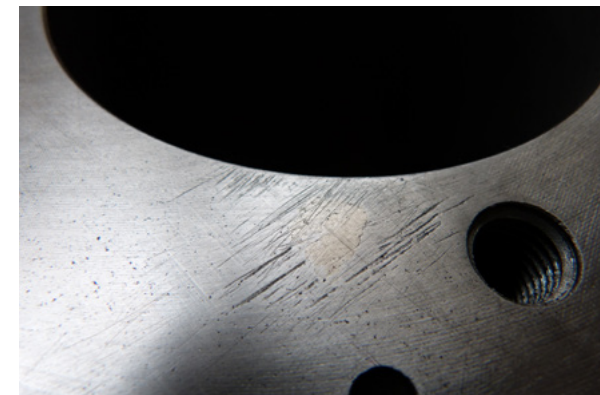
#### Sızdırmazlık yüzeyi hataları

Ünitelerin yüzeyleri hasarlı ise (çizikler, korozyon, pas, göçükler) veya düz değilse, conta öngörülen fonksiyonunu yerine getiremez.

Ünite bağlandıktan sonra conta ve sızdırmazlık yüzeyi arasında boşluk kalırsa, bu boşluktan motor yağı veya soğutma sıvısı çıkabilir.

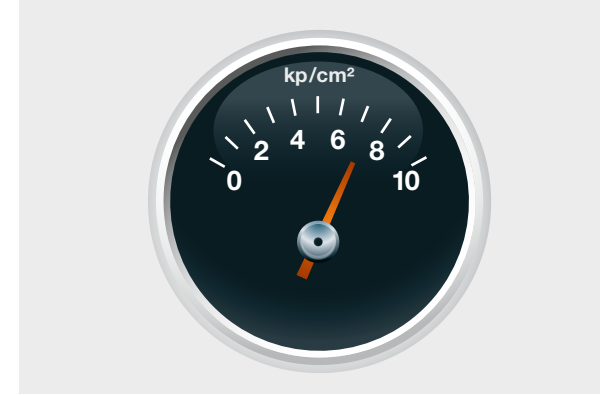
#### Çok düşük yağ basıncı

Yağ basıncı çok yüksek olduğunda, gövde contaları, yağ filtresi, yağ soğutucusu ve hatlar sızdırabilir veya patlayabilir.

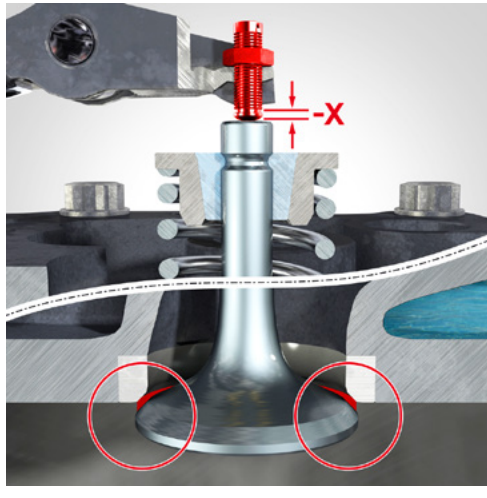
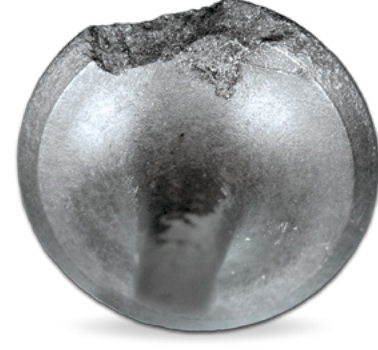
#### Valf boşluk ayarı yanlış

**Sebebi:**  
Valf boşluğu çok dar ayarlanmış veya bakım aralıkları aşılmış.

**Sonuç:**  
Valf artık doğru şekilde kapanmıyor. Yanma sonucu oluşan ve valf yuvasından geçen gazlar valf diskini ısıtıyor. Yuva bölgesinde valf diskisi aşırı ısınıyor ve yanıyor.

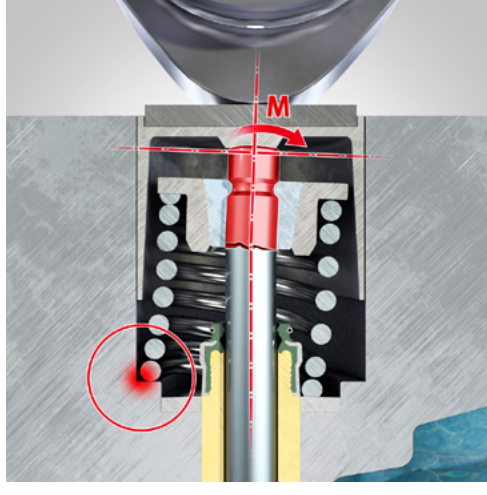
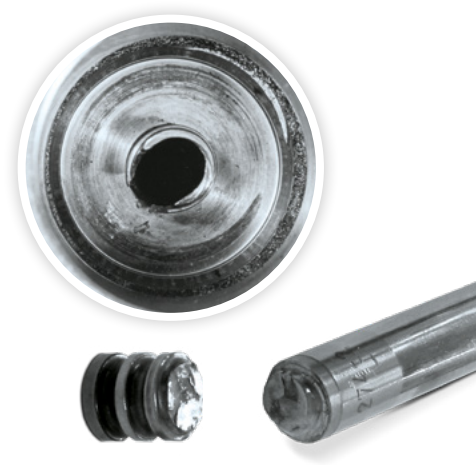
#### Valf yayı montaj hatası

**Sebebi:**  
Montaj sırasında yay doğru ayarlanmamış. Köşelenme, valf şaftında yanal bükülme momenti (M) oluşmasına neden oluyor.

**Sonuç:**  
Ortaya çıkan bükülme gerilmesi, supap kılavuzunun tahrip olmasına ve sonuç olarak valf şaftı ucunun kırılmasına neden oluyor.

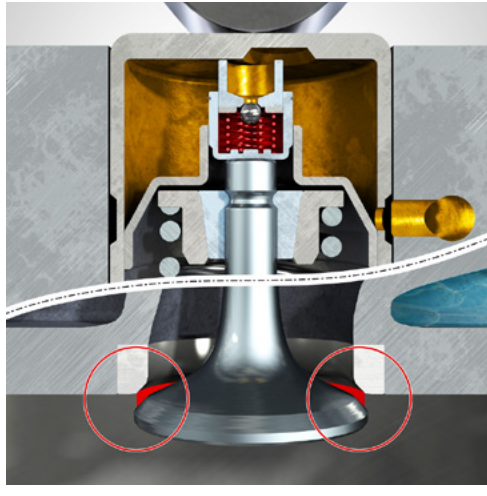
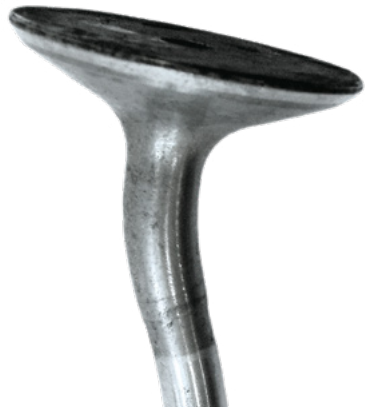
#### Hidro itecek montaj hatası

**Sebebi:**  
İtici monte edildikten sonra, motorun çalıştırılması için öngörülen bekleme süresine (en az 30 dakika) uyulmamış. Bu nedenle iticinin çalışma alanındaki fazlalık yağ boşalacak kadar zaman bulamamış.

**Sonuç:**  
Motorun erken çalıştırılması durumunda valfler pistonun üzerine vuruyor ve bu nedenle bükülüyor veya kırılıyor.

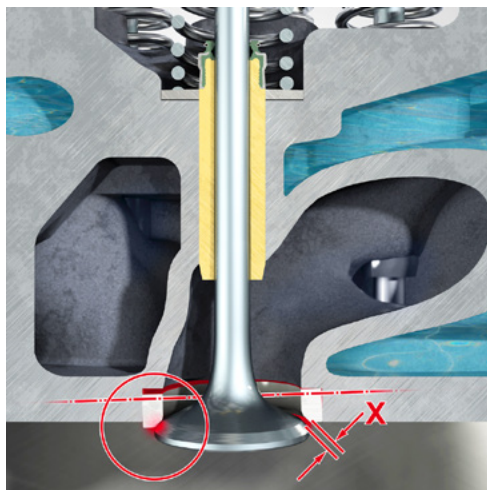
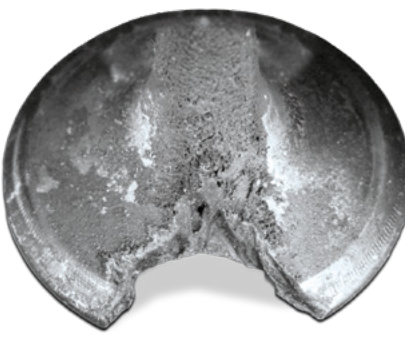
#### Supap yuvası segmanında veya supap kılavuzunda kaçıklık hatası

**Sebebi:**  
Valf yuvası veya kılavuz, merkezi olarak yeniden işlenmemiş.

**Sonuç:**  
Valf doğru şekilde kapanmıyor, aşırı ısınıyor ve yuva bölgesinde yanıyor. Ayrıca valf diskinin tek tarafı yüklenmesi nedeniyle dolgu bölgesinde kalıcı kırılmalar da ortaya çıkabilir.

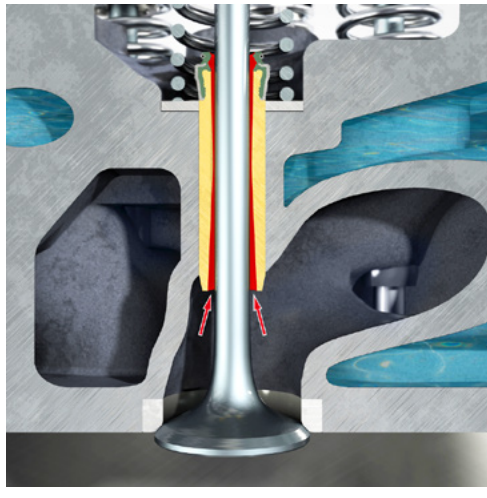
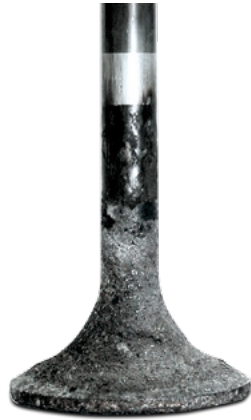
#### Supap kılavuzu boşluğu çok fazla

**Sebebi:**  
Supap kılavuzlarının çok aşınmaları veya onarım sırasında fazla tahrip olmaları nedeniyle supap kılavuzu boşluğu çok fazla.

**Sonuç:**  
Sıcak gaz püskürmeleri nedeniyle şaft kılavuzu bölgesinde belirgin karbonlaşmalar ortaya çıkabilir. Valf zor hareket eder, artık kapanmaz ve yuva yüzeyinde aşırı ısınmalar (yanmalar, çıkış kanalları) oluşur.

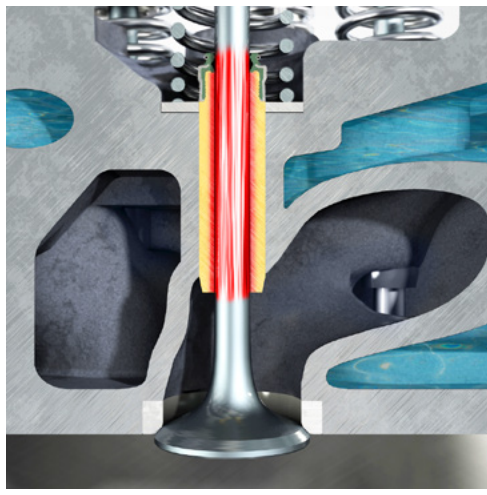
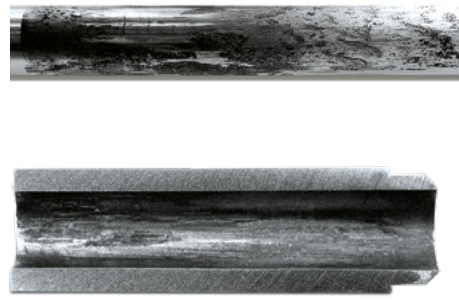
#### Supap kılavuzu boşluğu çok az

**Sebebi:**  
Supap kılavuzlarının değiştirilmesi sırasında kılavuz çapı çok küçük ölçüldü.

**Sonuç:**  
Kılavuzdaki valf şaftı için yetersiz yağlama, zor hareket etme ve aşınma durumları söz konusu olur. Müteakip hasar olarak başka hasarların yanı sıra diskte veya yuva bölgesinde aşırı ısınmalar meydana gelebilir.

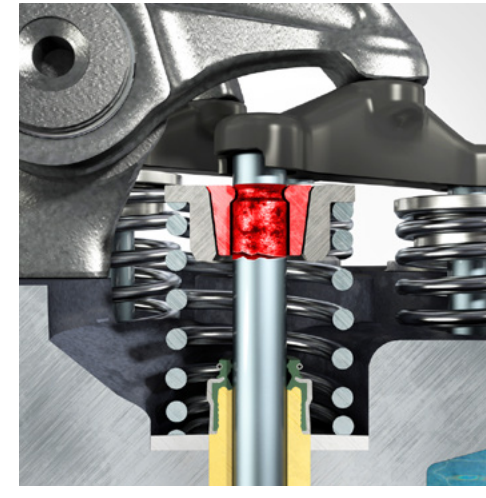
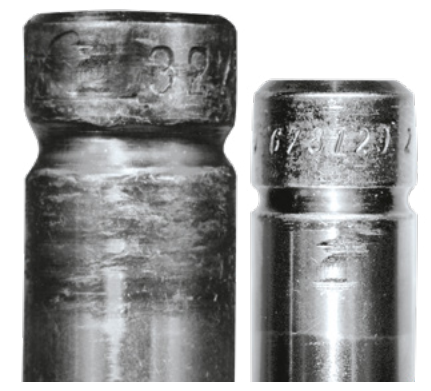
#### Aşınmış valf konik parçalarının kullanılması

**Sebebi:**  
Valflerin değiştirilmesi sırasında eski ve aşınmış valf konik parçaları kullanılmış.

**Sonuç:**  
Aşınmış konik parçaların yeniden kullanılması durumunda, oluşturulan kısıklı sabitleme tertibatının gevşemesi söz konusu olabilir. Şaft üzerinde sürtünme korozyonu oluşur ve valf bu bölgeden zayıflar. Bu nedenle yorulma kırılmaları ortaya çıkabilir.

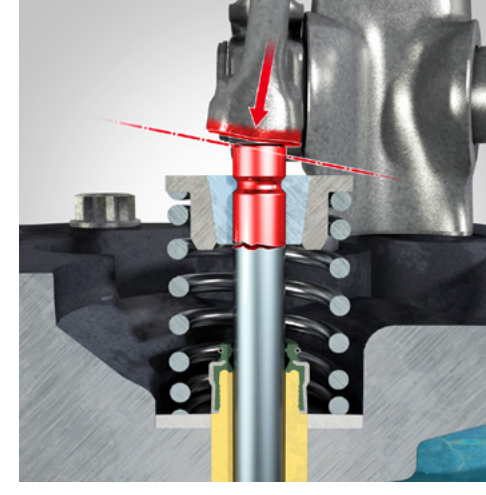
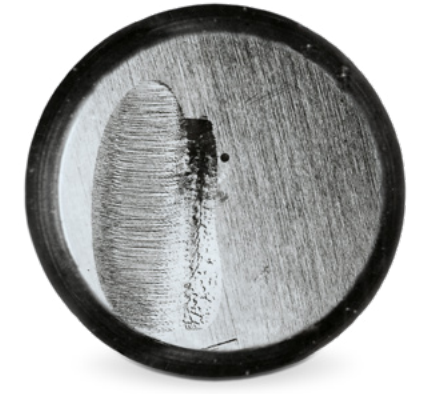
#### Hasarlı anahtarlama kolunun / kam izleyicisinin monte edilmesi

**Sebebi:**  
Anahtarlama kolundan güç iletimi, valfin etek ucu yüzeyi üzerinde eksantrik olarak gerçekleştirilir.

**Sonuç:**  
Tek taraflı bir şaft ve etek ucu aşınması oluşur. Eksantrik güç iletimi nedeniyle valf şaftında oluşan çapraz kuvvet yüklenmeleri, kısıklı sabitleme tertibatının olduğu bölgede kalıcı kırılmalar neden olur.

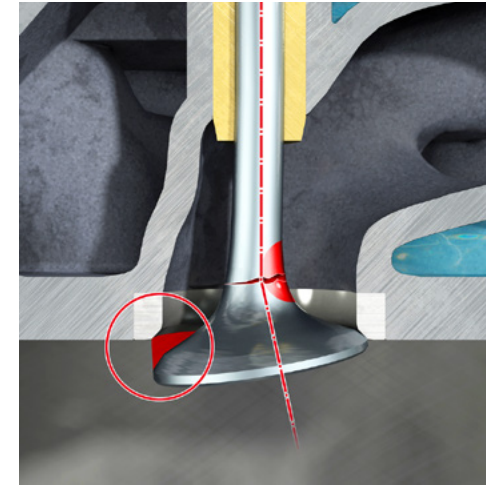
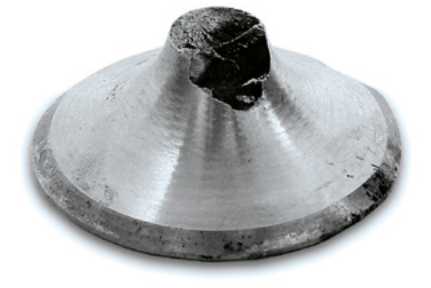
#### Bükülmüş valflerin monte edilmesi

**Sebebi:**  
Valf şaftının bükülmesi ile, yuva segmanı üzerindeki valf yuvasında tek taraflı bir aşınma meydana geliyor.

**Sonuç:**  
Tek taraflı yüklenme nedeniyle, şafta giden bölümdeki dolgu yarıçapında bükülme gerilmeleri ve kalıcı kırılmalar oluşuyor.

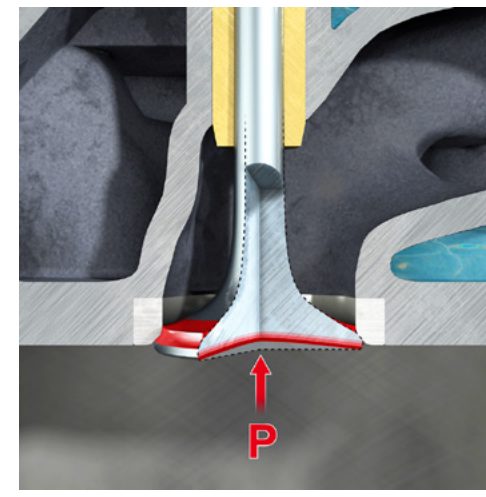
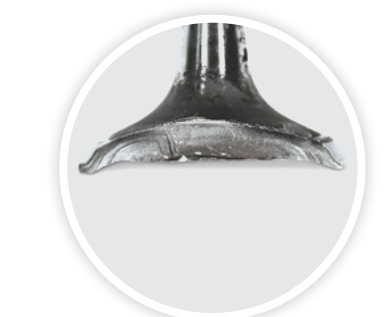
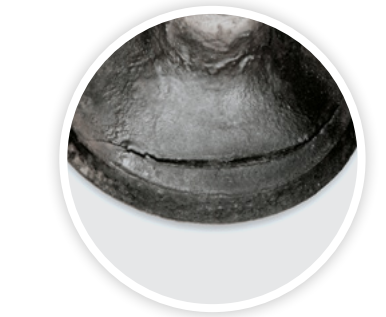
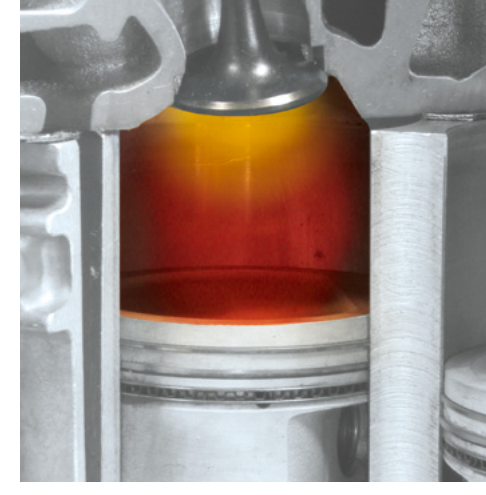
#### Yanma bozuklukları nedeniyle valfte aşırı yüklenme

**Sebebi:**  
Yanma bozuklukları nedeniyle yanma odasında yüksek basınç ve sıcaklık yüklenmeleri oluşuyor.

**Sonuç:**  
Valf diskisi, yüksek termik-mekanik yüklenmelere direnç gösteremiyor ve içe doğru bükülüyor. Disk bölgesinde lale şekilleri ve kırılmalar oluşuyor.
