# DAMAGED DIAGNOSIS

## PISTON SEGMANLARI

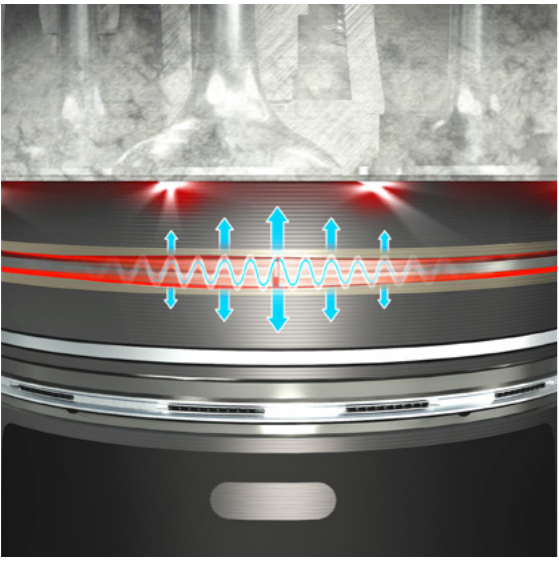
#### Silindir kapağına piston çarpması

Eğer motor bloğunun conta yüzeyi işlenirse ve standart kompresyon yüksekliğine sahip bir piston takılırsa, dizel motorlarda pistonun silindir kapağına çarpması meydana gelebilir. Aynı durum, yanlış kalınlığa sahip silindir kapağı contaları takıldığı zaman da söz konusudur. Piston segmanları sert çarpmalardan dolayı titremeye başlar ve sızdırmazlık fonksiyonunu artık yerine getiremezler.

**Sonuç:** Yüksek yağ tüketimi ve yüksek silindir aşınması (ayrıca bkz. "Motora aşırı yakıt dolması")

**Çözüm:** Doğru piston fazlalık değerine uyulması, doğru silindir kapağı contalarının kullanılması

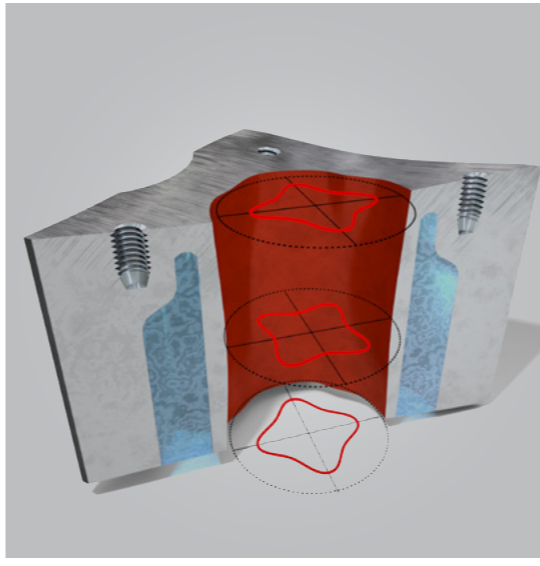
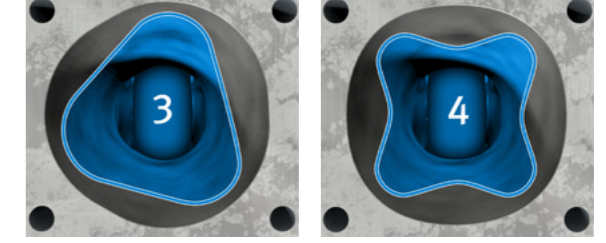
#### Silindirikliği tam olmayan silindirler

Silindir delikleri işlenirken geometrinin mükemmel olmasına mutlaka dikkat edilmelidir. Piston segmanları hafif oval olan silindirlerin sızdırmazlığını sağlayabilir. Ancak, 3. ve 4. dereceli silindiriklik bozukluklarında sızdırmazlığın sağlanması zordur. Bu bozukluklar, çoğunlukla silindir kapağı civatalarının çekme kuvvetlerinden dolayı oluşur. Silindiriklik bozuklukları sayesinde, piston segmanı ile silindir arasında oluşan orak şeklindeki yarıklar kaçaklara yol açar.

**Sonuç:** Kötü performans, aşırı yağ tüketimi ve motor arızası

**Çözüm:** Silindir kapağı sıkma talimatlarına dikkat edilmeli veya silindir işlenirken silindiriklik bozukluğunun olmamasına dikkat edilmelidir

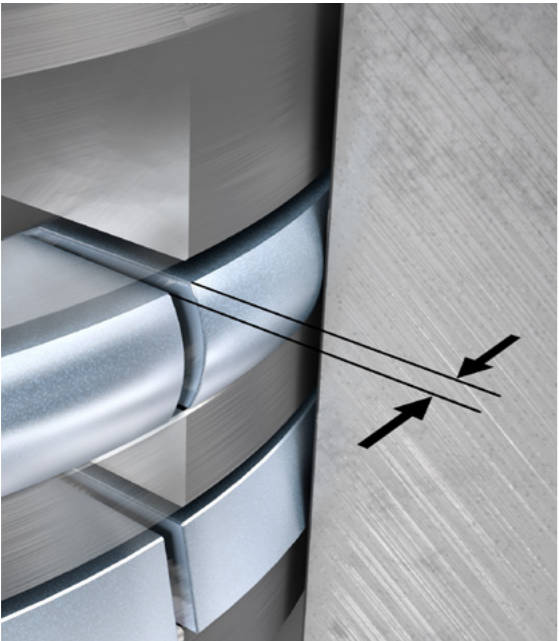
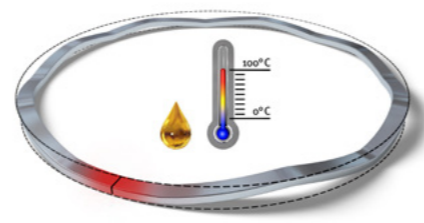
#### Segman sonu boşluğunun fazla küçük olması

Segman sonu boşluğu valf boşluğu ile kıyaslanabilir. Parçaların ısınması durumunda genişmeden dolayı parçalarda uzunluk değişimi gerçekleşir. Soğuk makinedeki segman sonu boşluğu, makine sıcakken piston segmanlarının silindir içinde tutulmasını (sıkışmamasını) sağlar. Eğer soğuk makinedeki segman sonu boşluğu küçükse, motor ısınınca piston segmanları daha fazla aşınır ve sızdırmazlık sorunları ortaya çıkar ve motor hasarları oluşur.

**Sonuç:** Piston segmanının erkenden aşınması, piston sıkışması ve yüksek yağ tüketimi

**Çözüm:** Segman sonu boşluğu için olan minimum değerlere mutlaka uyulmalıdır – segman sonu boşluğunu servis tarafından küçültülmesi yasaktır

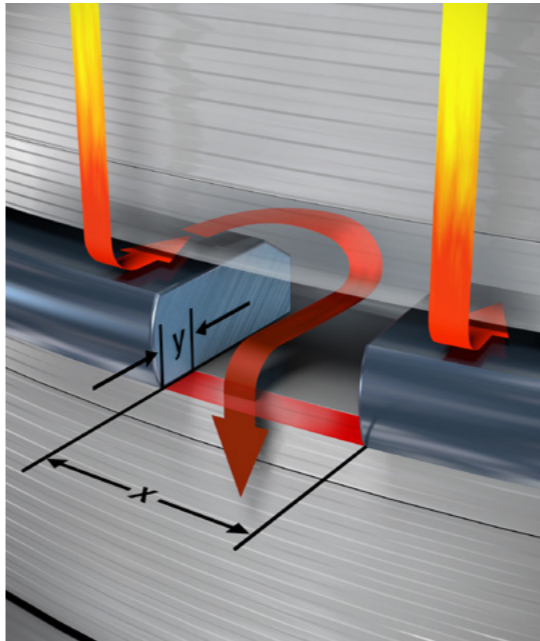
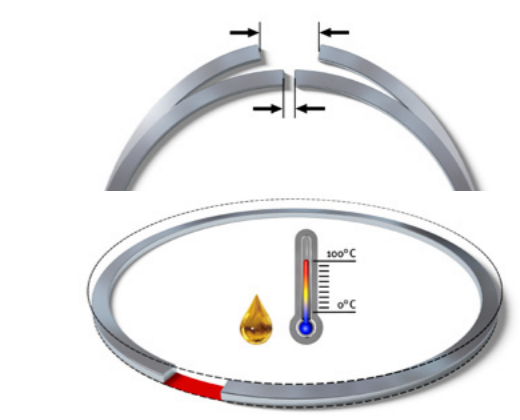
#### Segman sonu boşluğunun büyük olması

Uzun çalışma süresinin ardından ve silindirlerle piston segmanlarında yüksek aşınma olduğunda, piston segmanlarında çok büyük bir segman sonu boşluğu oluşur. Bu durum, boşluk eğer yeni durumuna göre iki katı olmuşa söz konusudur. Boşluğun 0,3 mm'ye kadar genişletilmesi önemli değildir. Bu boşluklar, ciddi performans kaybına veya yüksek yağ tüketimine sebep olmaz. Hafif büyük bir segman sonu boşluğu sık sık aşırı dikkate alınır. Bununla ilgili olarak bkz. "Segman sonu boşluğunun fazla küçük olması".

**Çözüm:** Aşınmış pistonlar ve silindirler değiştirilmelidir

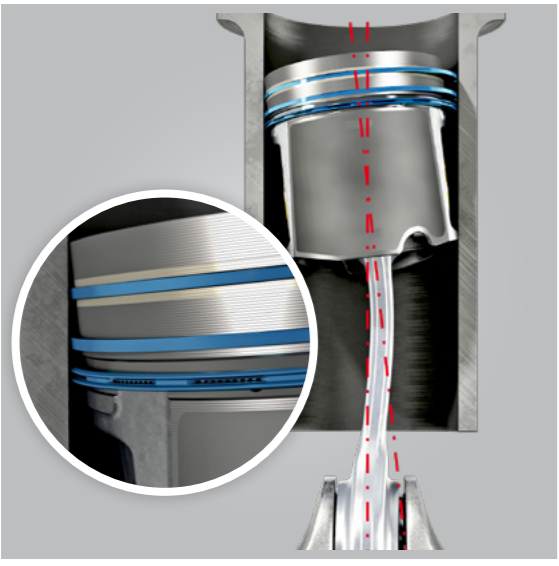
#### Pistonun eğik çalışması

Motor arızaları sonucunda sık olarak eğilen biyel çubukları, pistonun silindir içinde eğik çalışmasına sebep olur. Piston segmanları eliptik bir şekil alır ve pistonun içinde artık dönmeyiz. Düzensiz bir aşınma meydana gelir ve segmanlarda titreme oluşur.

**Sonuç:** Yüksek aşınma, segman kırılması ve aşırı yağ tüketimi

**Çözüm:** Biyel çubuğunun eğri olup olmadığı montajdan önce kontrol edilmelidir

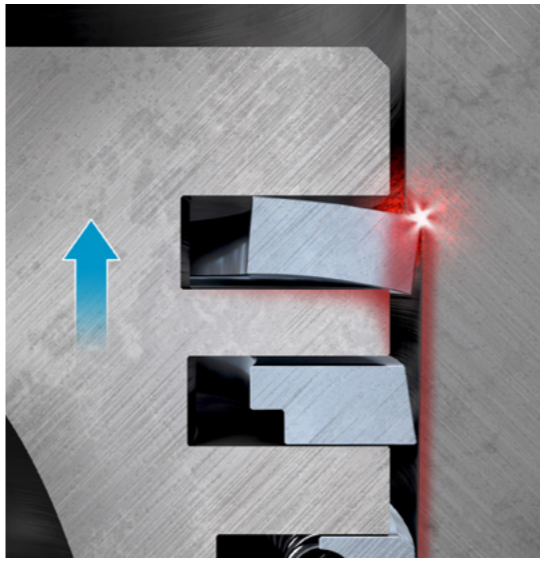
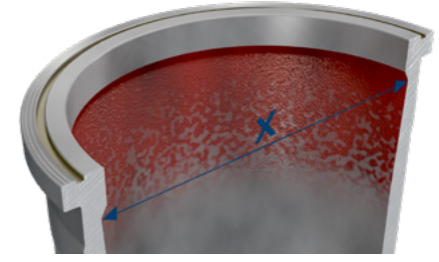
#### Aşınmış silindirler

Aşınmış bir silindirin içine yeni pistonlar ve piston segmanları takıldığında, segmanlar çoğu zaman silindirin üst aşınma kenarına çarpar. Böylece piston segmanları titremeye başlar ve sızdırmazlık fonksiyonlarını yerine getiremez. Ayrıca bkz. "Silindir kapağında piston çarpması" ve "Emilen havada kir".

**Sonuç:** Yüksek yağ tüketimi ve erken aşınma

**Çözüm:** Aşınmış silindirleri değiştirin veya silindir iç çapını yeniden açın

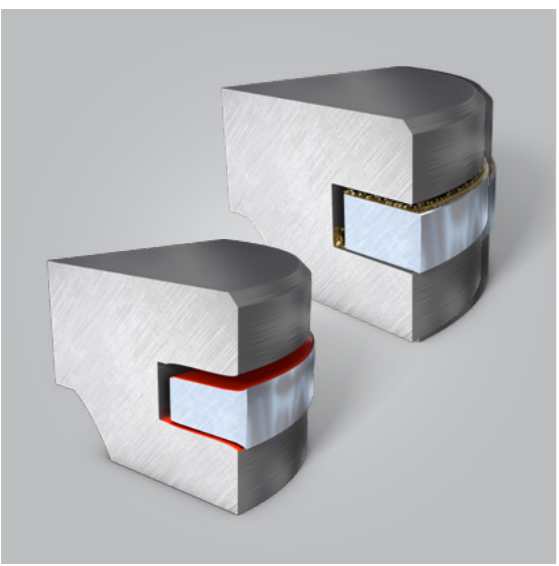
#### Emilen havada kir

Yanma odasına giren kir, segman oluklarına yerleşir ve orada olukların içinde ve segmanların kenarlarında abrasif aşınmaya yol açar. Böylece aşırı bir segman yükseklik boşluğun oluşur ve piston segmanlarının kanalların içinde kılavuzlanması zorlaşır. Segmanlar işletim esnasında bükülür ve titremeye başlar. Segmanlar, segman kenarlarında büyük aşınmaya maruz kaldığında kırılabilir.

**Sonuç:** Yüksek yağ tüketimi ve kötü performans

**Çözüm:** Hava filtresi bakımının düzenli olarak yapılması, özellikle tozlu bölgelerde

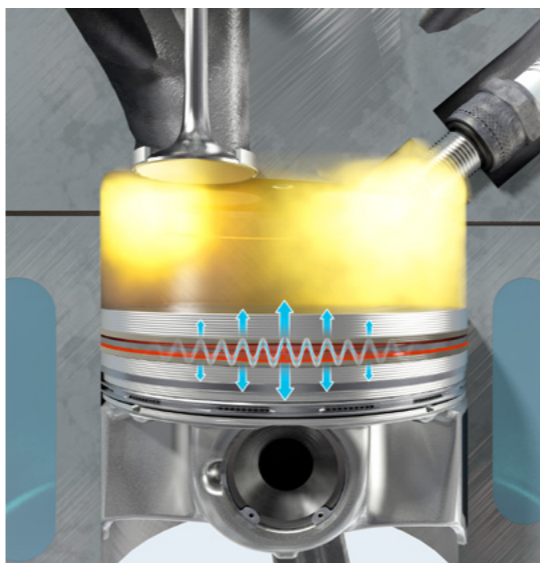
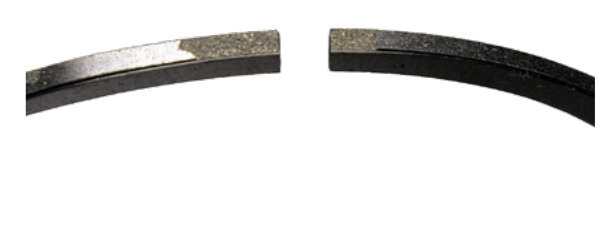
#### Vuruntulu yanma ve yanlış ateşleme

Vuruntulu yanma veya yanlış ateşlemelerden dolayı silindir içinde basınç pikleri oluşur ve parçalar yüksek zorlanmalara maruz kalır. Piston segmanlarında titreme meydana gelir ve segmanlar kırılabilir. Molibden kaplı segmanlarda molibden tabakası atabilir.

**Sonuç:** Piston sıkışması, performans kaybı ve / veya yüksek yağ tüketimi

**Çözüm:** Yüksek kaliteli yakıtların kullanılması

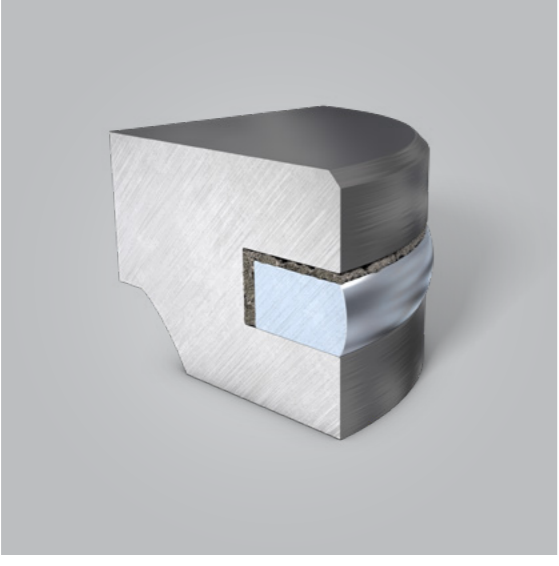
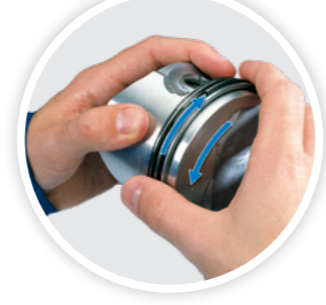
#### Bloke olmuş piston segmanları

Piston segmanları (İstisna: İki zamanlı motorlar) işletim sırasında segman kanallarının içinde serbestçe dönebilir. Eğer piston segmanları, kanalların içinde karbonlaşmış yağ artıkları veya kirden dolayı bloke olmuşsa, sızdırmazlık fonksiyonlarını yerine getiremezler ve düzensiz bir şekilde kapatırlar. Segmanlar kanalların içinde tutulduğunda (sıkıştığında) sızdırmazlık fonksiyonunu artık sağlamaz. Kompresyon segmanlarında yanma gazları içeriye kaçır, yağ segmanlarında yanma odasına yağ geçişi meydana gelir.

**Sonuç:** Piston sıkışması, yüksek aşınma ve yüksek yağ tüketimi

**Çözüm:** Hava filtresi bakımının düzenli olarak yapılması ve doğru motor yağı spesifikasyonlarının kullanılması

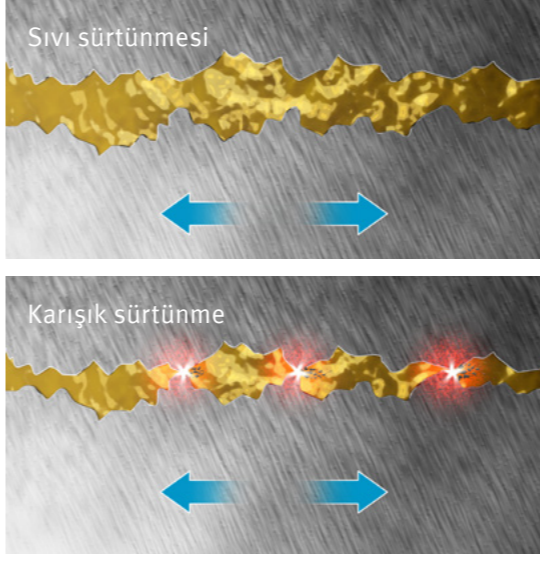
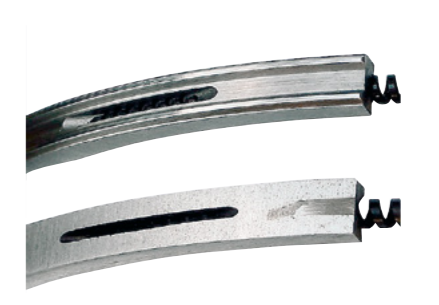
#### Çok fazla yakıtın doldurulması

Püskürtülen yakıtın tamamen yanmaması veya çok fazla püskürtülen yakıt sayesinde yağ filmi yıkanır. Bunun sonucunda piston silindir içinde karışık sürünme veya kuru sürünme ile çalışır. Parçalar metalik olarak birbirine sürtünür.

**Sonuç:** Yüksek segman ve silindir aşınması, yüksek yağ tüketimi

**Çözüm:** Yakıt sisteminin doğru çalışması sağlanmalı ve ayarlanmalıdır
