# Έδρανο ολίσθησης

## Χειρισμός και λειτουργία

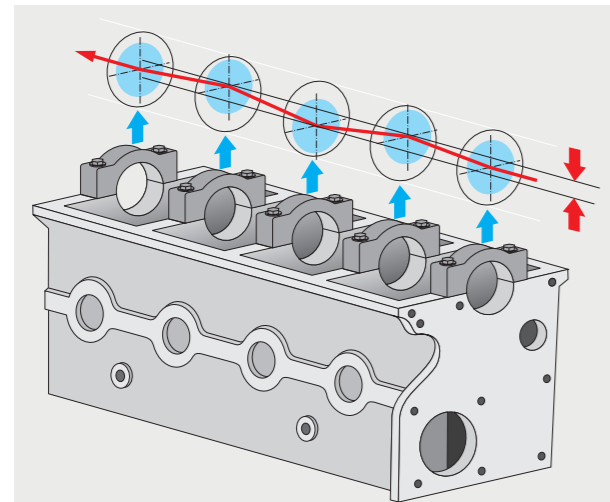
#### Εκκεντρότητα κοντινών σημείων έδρασης

Αν τα κεντρικά σημεία όλων των κύριων σημείων έδρασης δεν εφαρμόζουν με ακρίβεια κεντρικά σε έναν άξονα, ήδη κατά την εκκίνηση προκύπτουν σοβαρές ζημιές στα έδρανα συνεπεία της κατάρρευσης της αναγκαίας ανοχής εδράνων. Αιτία για τέτοια προβλήματα είναι λυγισμένοι ή λάθος λειασμένοι στροφαλοφόροι άξονες και στρεβλωμένα περιβλήματα κινητήρα (αρχική ζημιά λόγω υπερθέρμανσης).

Εκκεντρότητα της βασικής σπής κύριας έδρασης μέγ. 0,02 mm  
Εκκεντρότητα όλων των φορέων κύριας έδρασης στροφαλοφόρου μέγ. 0,01 mm

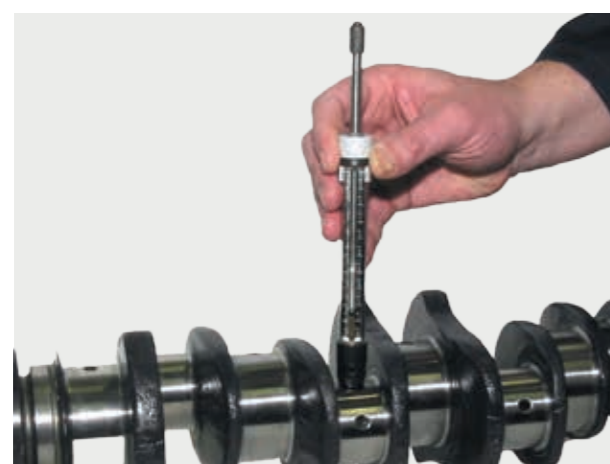
#### Σκληρότητα επιφάνειας του άξονα

Συνεπεία ζημιών στα έδρανα (υπερθέρμανση των σημείων έδρασης) προκύπτει συχνά και απώλεια της αναγκαίας σκληρότητας των φορέων των αξόνων.

Και κατά τη συμπληρωματική λείανση των αξόνων στην πρώτη ή δεύτερη αρνητική διάσταση, μπορεί να προκύψει απώλεια της προδιαγραφόμενης σκληρότητας της επιφάνειας των φορέων αξόνων.

Αν δεν επαρκεί πλέον η σκληρότητα των φορέων αξόνων, αυτό πρέπει να διορθωθεί με συμπληρωματική σκληρίνωση του άξονα (π.χ. με εναζώωση). Η σκληρότητα κατά Rockwell (HRC) έχει τιμή 60 σε νέους άξονες. Σε μεταχειρισμένους άξονες, η σκληρότητα των φορέων αξόνων δεν επιτρέπεται να είναι κάτω από 55.

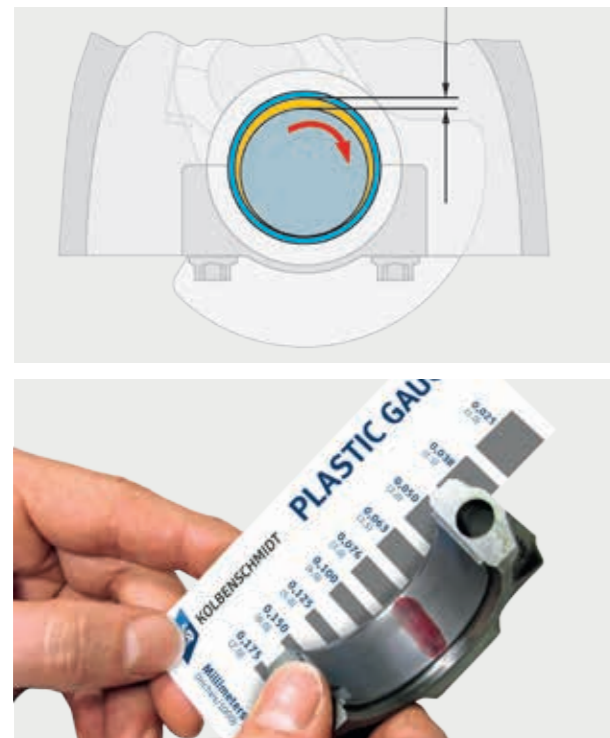
#### Έλεγχος ανοχών εδράνων

Η υπερβολικά μικρή ανοχή εδράνου παρακάμπτεται γρήγορα όταν αυξάνεται η θερμοκρασία του κινητήρα συνεπεία της θερμικής διαστολής των εξαρτημάτων.

Η υπερβολικά μεγάλη ανοχή εδράνου έχει ως αποτέλεσμα την εκτόνωση της πίεσης του λαδιού. Έτσι δεν μπορεί να δημιουργηθεί η σφήνα λίπανσης που είναι αναγκαία για τη σωστή λειτουργία έδρασης. Δείτε Πίεση αντλίας λαδιού και υδροδυναμική πίεση.

Και οι δύο καταστάσεις έχουν ως αποτέλεσμα ο άξονας να έχει μεταλλική επαφή με το έδρανο. Το έδρανο καταστρέφεται αργά ή γρήγορα.

Μέτρηση της ανοχής εδράνου με την ταινία μέτρησης "Kolbenschmidt Plastic Gauge"

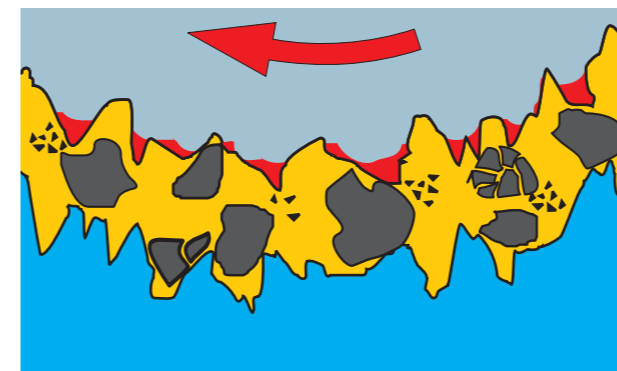
#### Ρύπανση του λαδιού κινητήρα

Ρυπάνσεις του λαδιού κινητήρα, όπως ρύποι, τρίμμα, ψυκτικό υγρό και καύσιμο, έχουν ως αποτέλεσμα την απώλεια της λιπαντικής λειτουργίας του λαδιού. Είτε στερεά σωματίδια προξενούν την αρχή μίας τριβής μείξης, είτε και το ιξώδες του λαδιού λίπανσης μειώνεται λόγω άλλων προμειξιών σε υγρή μορφή σε τέτοιο βαθμό, ώστε το λάδι να μην μπορεί να επιτελεί τη λειτουργία στήριξης εντός του εδράνου πλέον με αποτέλεσμα να σπάει το φιλμ λίπανσης. Η τριβή μείξης που προκύπτει έχει ως αποτέλεσμα την ταχύτατη φθορά και την καταστροφή του εδράνου.

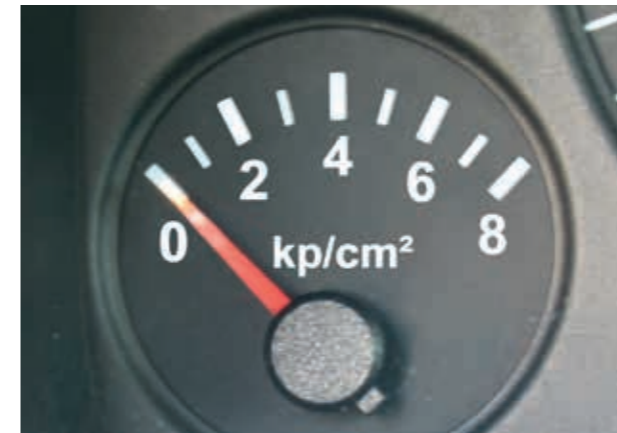
#### Πολύ χαμηλή πίεση λαδιού

Η πολύ χαμηλή πίεση λαδιού έχει ως αποτέλεσμα την πρόωρη φθορά των εδράνων ή τη ζημιά των εδράνων. Κύριες αιτίες είναι οι εξής:

- πολύωρη λειτουργία του κινητήρα σε αριθμό στροφών ρελαντί (π.χ. σε λάθος ροντάρισμα)
- ελλιπής συντήρηση του φίλτρου λαδιού (φραζήματα)
- υπερβολικά μεγάλη ανοχή εδράνων

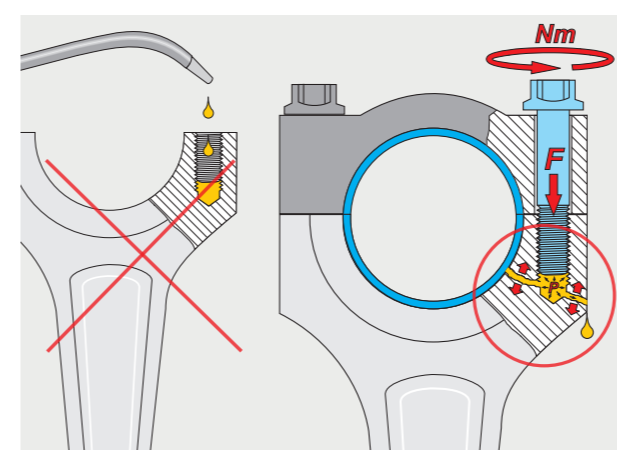
#### Βιδωτή σύνδεση των καβαλέτων

Συνεπεία επιμικυσμένων βιδών ή ανεπαρκώς καθαρισμένων ή γεμάτων με λάδι τυφλών οπών σπειρωμάτων, συχνά προκύπτουν σοβαρές ζημιές στα έδρανα και στον κινητήρα. Τα προαναφερόμενα προβλήματα έχουν ως αποτέλεσμα την ελλιπή σταθερή εφαρμογή των κύριων καβαλέτων και τη βίαιη κατάρρευση της βιδωτής σύνδεσης. Αλλά και μια σύσφιξη βιδών με λάθος ροπή σύσφιξης ή η μη τήρηση της ροπής σύσφιξης βιδών σε μοίρες γωνίας έχουν ως αποτέλεσμα τη στρέβλωση και προβλήματα σταθερής εφαρμογής των κουζινέτων στην οπή υποδοχής. Η συνέπεια είναι σοβαρότατες ζημιές εδράνων και κινητήρα.
