Повреди при буталата и причините за тях

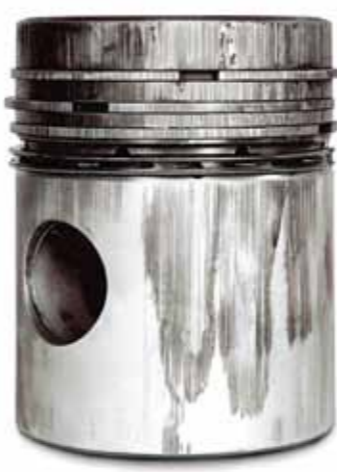
Задиране поради прегряване (особено на главата на буталото)

- прегряване поради неправилно горене
- изкривен/запушен маслен жигльор
- монтаж на неподходяща бутала
- повреди в охладителната система
- стесняване на хлабината в горната част на работната повърхнина

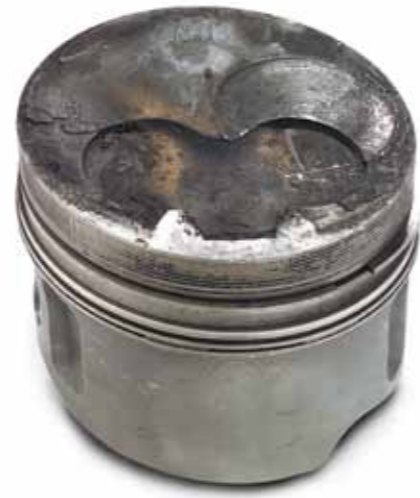
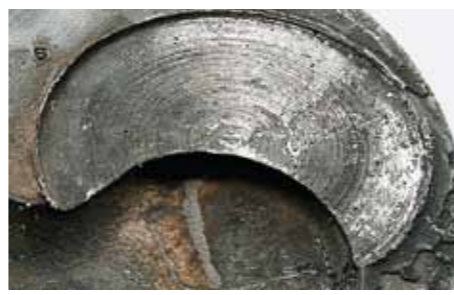
Следи от удряне

- твърде голямо издаване на буталото
- прекомерно дообработване на челото на цилиндровата глава
- неправилен възврат на клапана
- неправилно уплътнение на цилиндровата глава
- маслен нагар по главата на буталото
- твърде малка хлабина на клапана
- неправилно регулиране на клапанното разпределение поради неправилна настройка или прескочили зъбчати ремъци

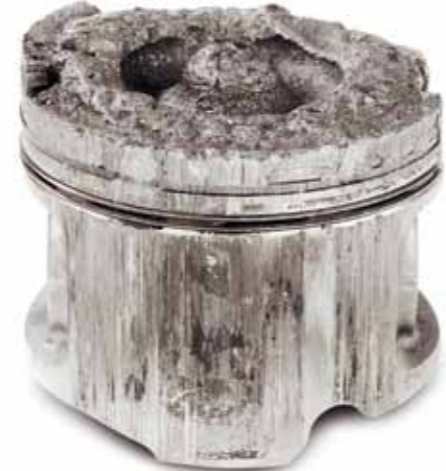
Заваряване и стопяване

- повредени гориворазпръсвачи
- неправилно количество на впръскване
- неправилен момент на впръскване
- недостатъчно сгъстяване
- закъснение на запалването
- вибриращи впръсвачи тръби

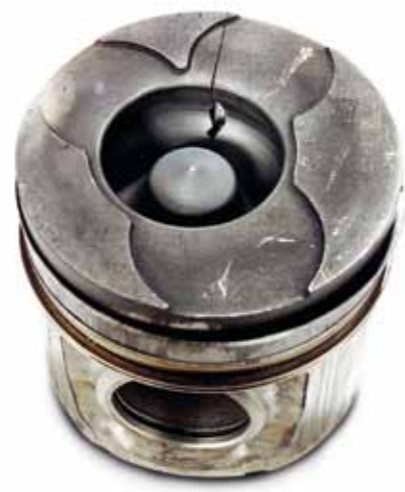
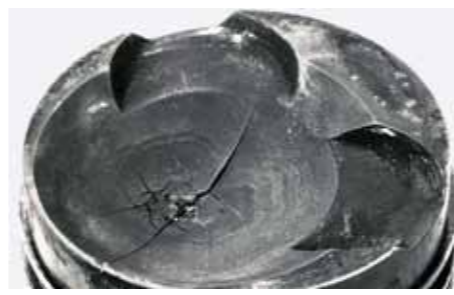
Пукнатини в челото и челната кухина

- повреден или неправилен гориворазпръсвач
- неправилен момент на впръскване
- неправилно количество на впръскване
- недостатъчна компресия
- недостатъчно охлаждане на буталото
- неправилни бутала с неправилно формование на кухината
- повишаване на мощността (напр. чип тунинг)

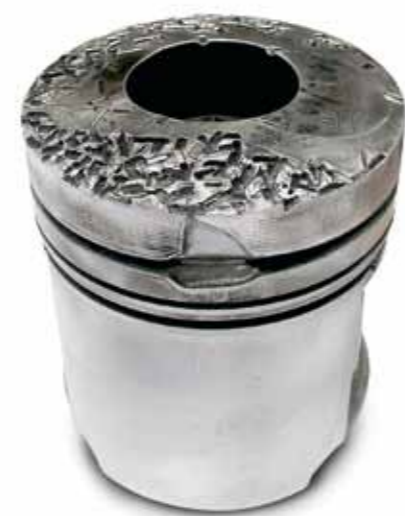
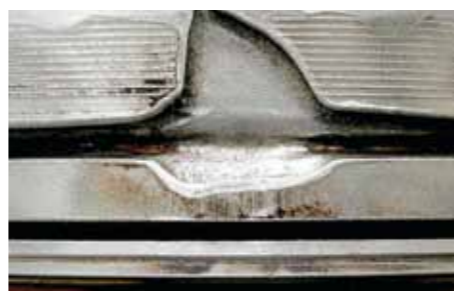
Корозия на материала в областта на пръстените

- грешки при монтажа на буталата
- наводняване с гориво
- силно аксиално изнасяване на канала за буталния пръстен и буталните пръстени
- вибриране на пръстените

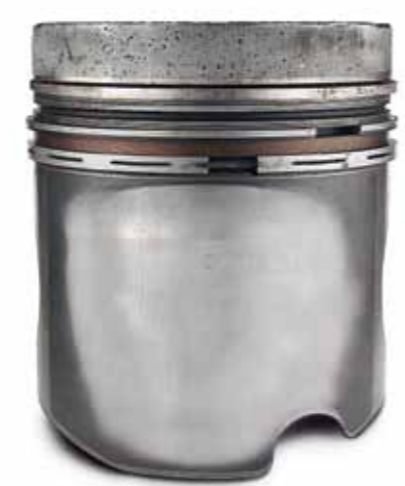
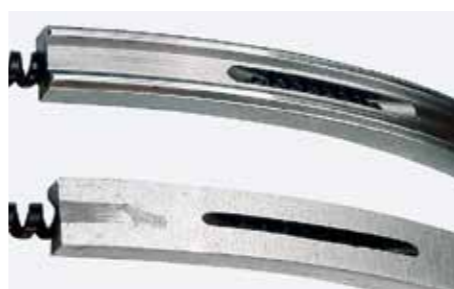
Радиално изнасяване поради наводняване с гориво

- неизправност при приготвянето на горивната смес
- неправилно горене
- недостатъчно налягане при сгъстяване
- неправилно издаване на буталото

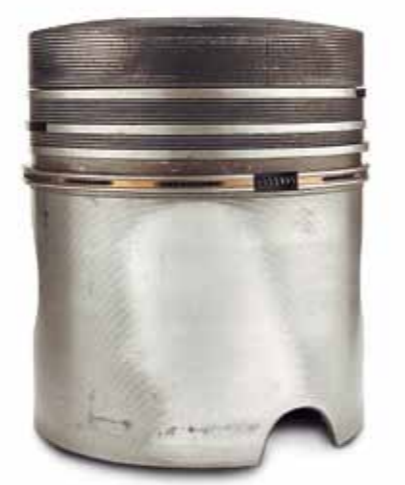
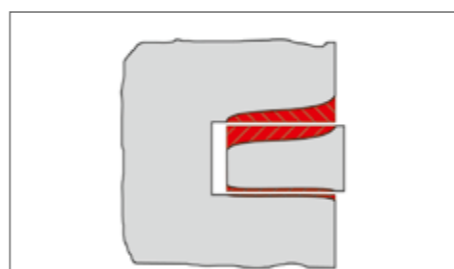
Аксиално изнасяване поради замърсяване

- абразивни замърсяващи частици поради недостатъчна филтрация
- замърсяващи частици, които не са били отстранени безостатъчно при ремонта на двигателя (стружки, прах)
- стружки, образуващи се при запалването

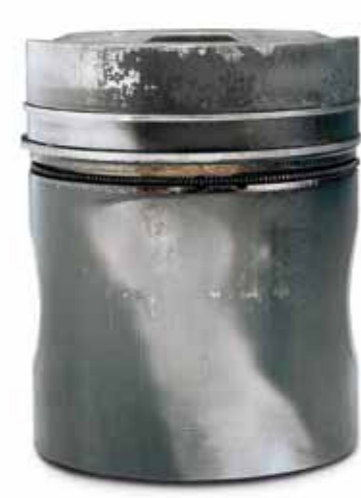
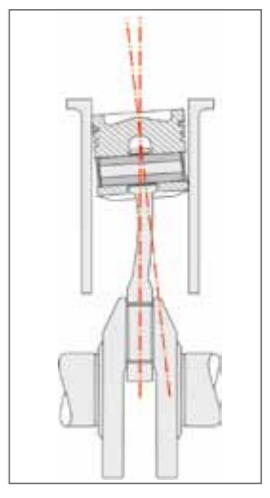
Асиметрично контактно петно на буталото

- изкривена/усукана мотовилка
- неправилно пробити глави на мотовилките
- неправилно пробит отвор на цилиндъра
- неправилно монтирани отделни цилиндри
- твърде голяма хлабина на лагера на мотовилката

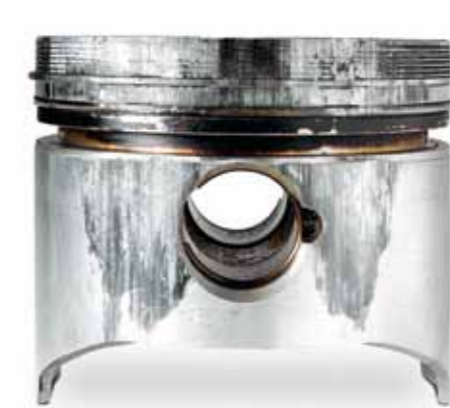
45° задиране

- твърде тясна сглобка на буталния болт
- задиране на главата на мотовилката (недостатъчно смазване при първото пускане в експлоатация)
- грешка при монтажа на мотовилката
- твърде високо натоварване по време на фазата на загряване

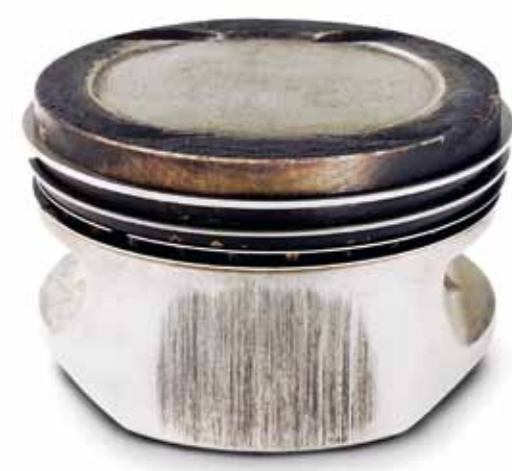
Райбер за сух ход/гориво

- преомасляване на двигателя
- неправилно горене (прекъсване на запалването)
- недостатъчно сгъстяване
- дефектно устройство за студен старт
- разреждане на маслото с гориво

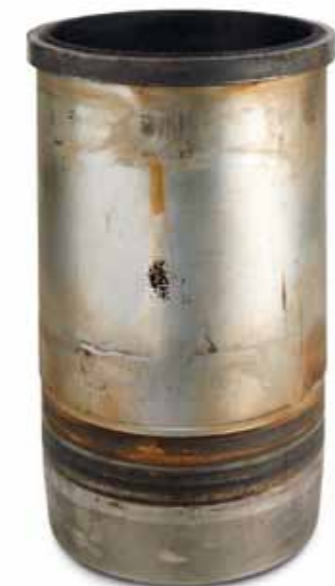
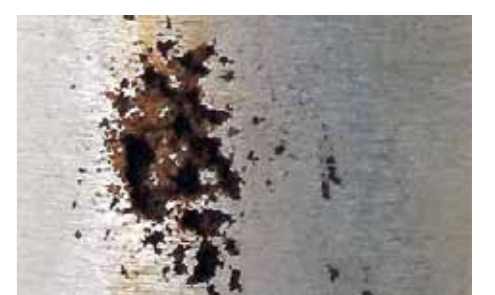
Кавитация

- неправилна/неточна позиция на цилиндровата втулка
- употреба на неправилни уплътнения от пръстени с кръгло сечение
- употреба на неподходяща охладителна течност
- недостатъчно входно налягане в охладителната система
- твърде ниска/висока работна температура
- нарушен приток на охладителна течност

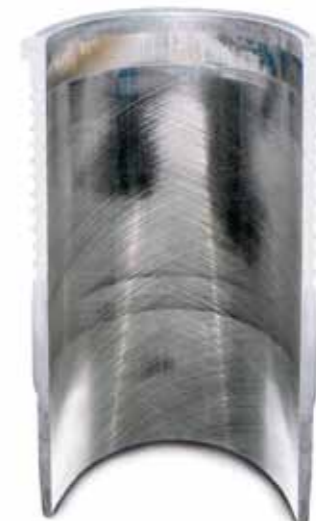
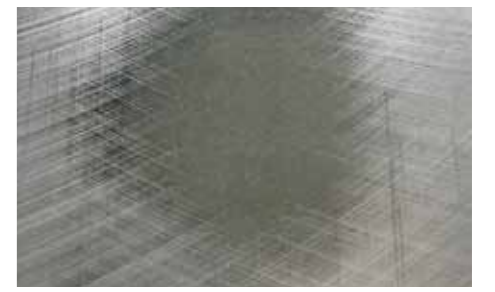
Лъскави участъци в горната част на цилиндъра

- маслен нагар по периферията на буталото поради:
- прекомерно голямо количество постъпващо масло в горивната камера поради дефектни компоненти
- екстремно отделяне на картерни blow-by газове с постъпване на масло в смукателния тракт
- недостатъчно отделяне на маслена мъгла на blow-by газовете
- честа работа на празен ход или каране на къси разстояния
