# آسیب‌دیدگی سوپاپ و دلایل آن

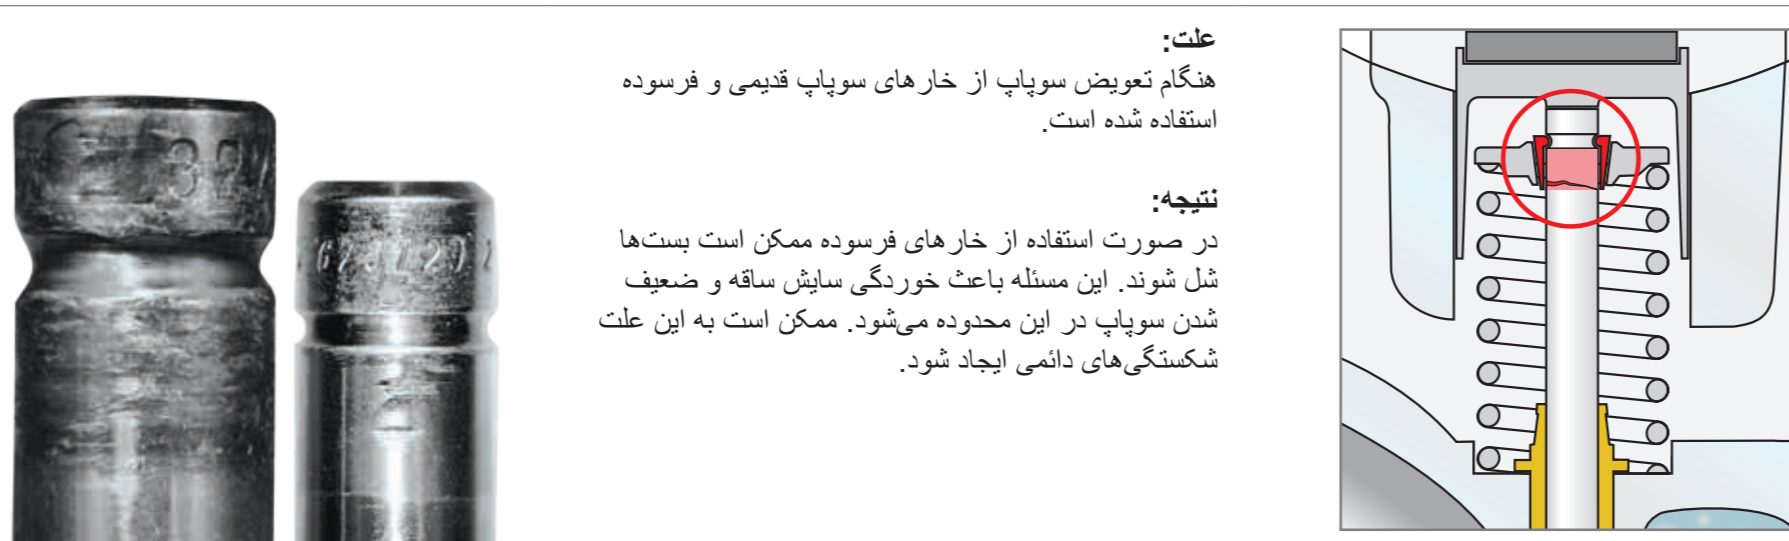
### استفاده از خارهای سوپاپ فرسوده

**علت:**  
هنگام تعویض سوپاپ از خارهای سوپاپ قدیمی و فرسوده استفاده شده است.

**نتیجه:**  
در صورت استفاده از خارهای فرسوده ممکن است بست‌ها شل شوند. این مسئله باعث خوردگی سایش ساقه و ضعیف شدن سوپاپ در این محدوده می‌شود. ممکن است به این علت شکستگی‌های دائمی ایجاد شود.

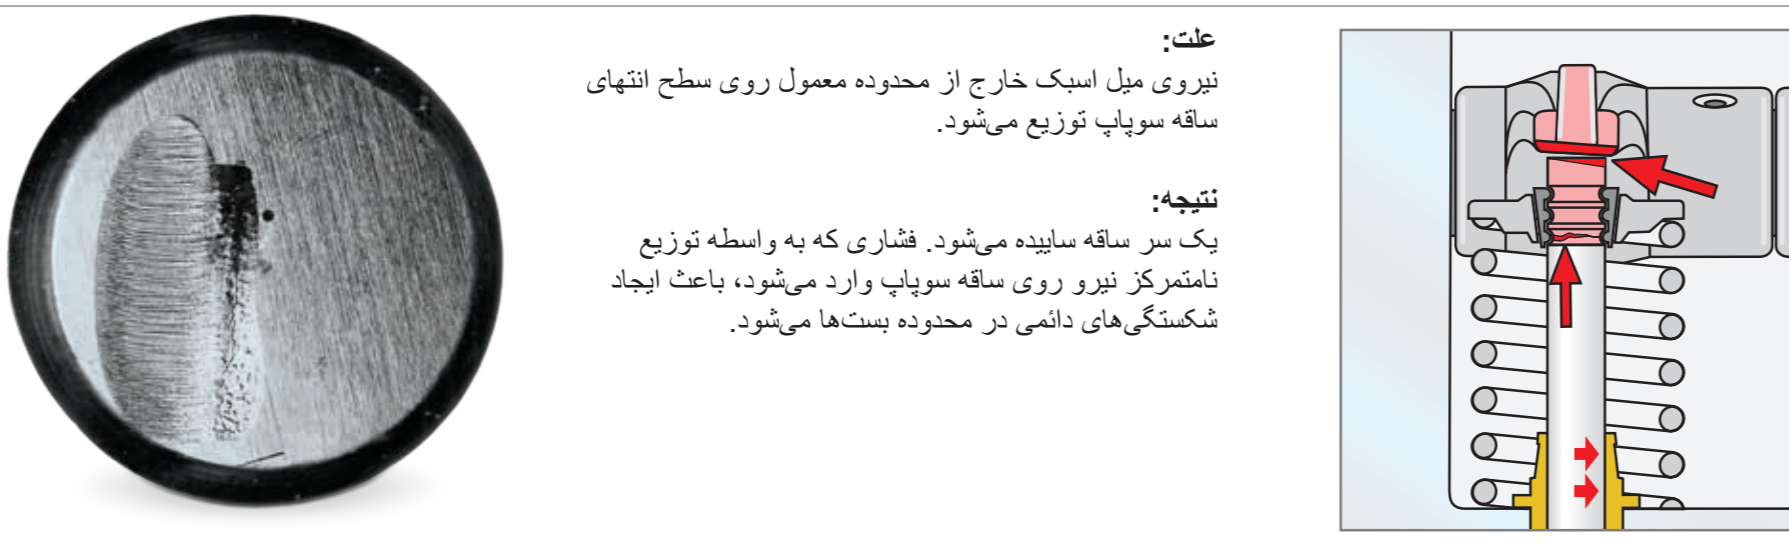
### سوار کردن میل اسبک و بادامک پیرو آسیب‌دیده

**علت:**  
نیروی میل اسبک خارج از محدوده معمول روی سطح انتهایی ساقه سوپاپ توزیع می‌شود.

**نتیجه:**  
یک سر ساقه ساییده می‌شود. فشاری که به واسطه توزیع نامتوازن نیرو و روی ساقه سوپاپ وارد می‌شود، باعث ایجاد شکستگی‌های دائمی در محدوده بست‌ها می‌شود.

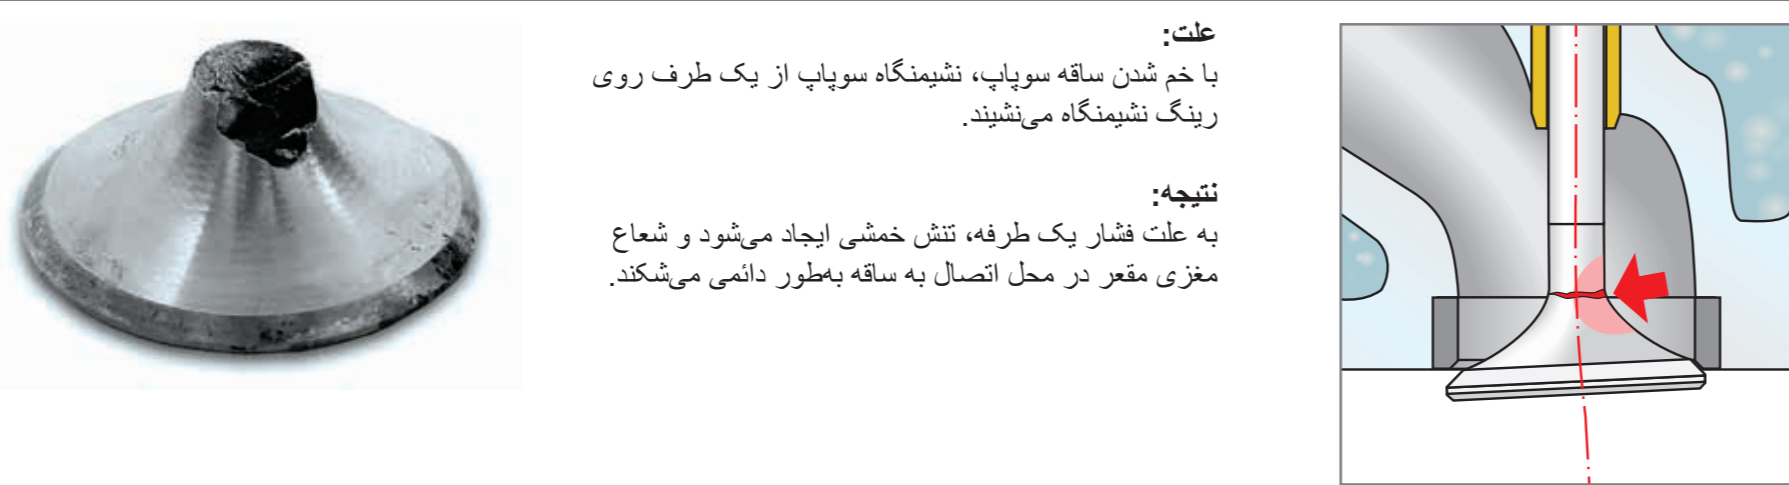
### سوار کردن سوپاپ‌های خمیده

**علت:**  
با خم شدن ساقه سوپاپ، نشیمنگاه سوپاپ از یک طرف روی رینگ نشیمنگاه می‌نشیند.

**نتیجه:**  
به علت فشار یک طرفه، تنش خمشی ایجاد می‌شود و شعاع مغزی متعرج در محل اتصال به ساقه به‌طور دائمی می‌شکند.

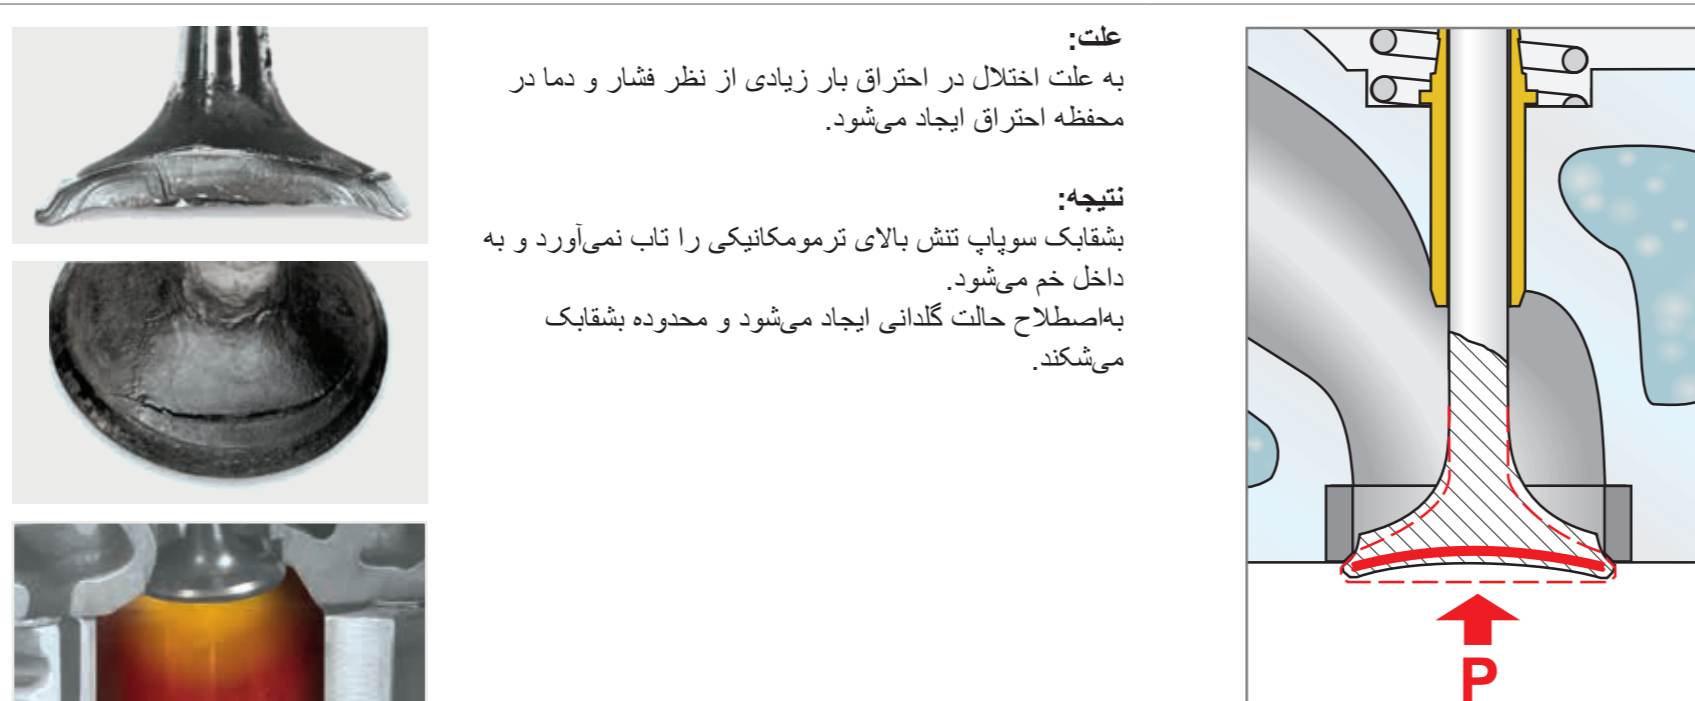
### فشار بیش از به سوپاپ به علت اختلال در احتراق

**علت:**  
به علت اختلال در احتراق بار زیادی از نظر فشار و دما در محفظه احتراق ایجاد می‌شود.

**نتیجه:**  
بشقاب سوپاپ تنش بالای ترمومکانیکی را تاب نمی‌آورد و به داخل خم می‌شود. به‌اصطلاح حالت گلدانی ایجاد می‌شود و محدوده بشقاب می‌شکند.

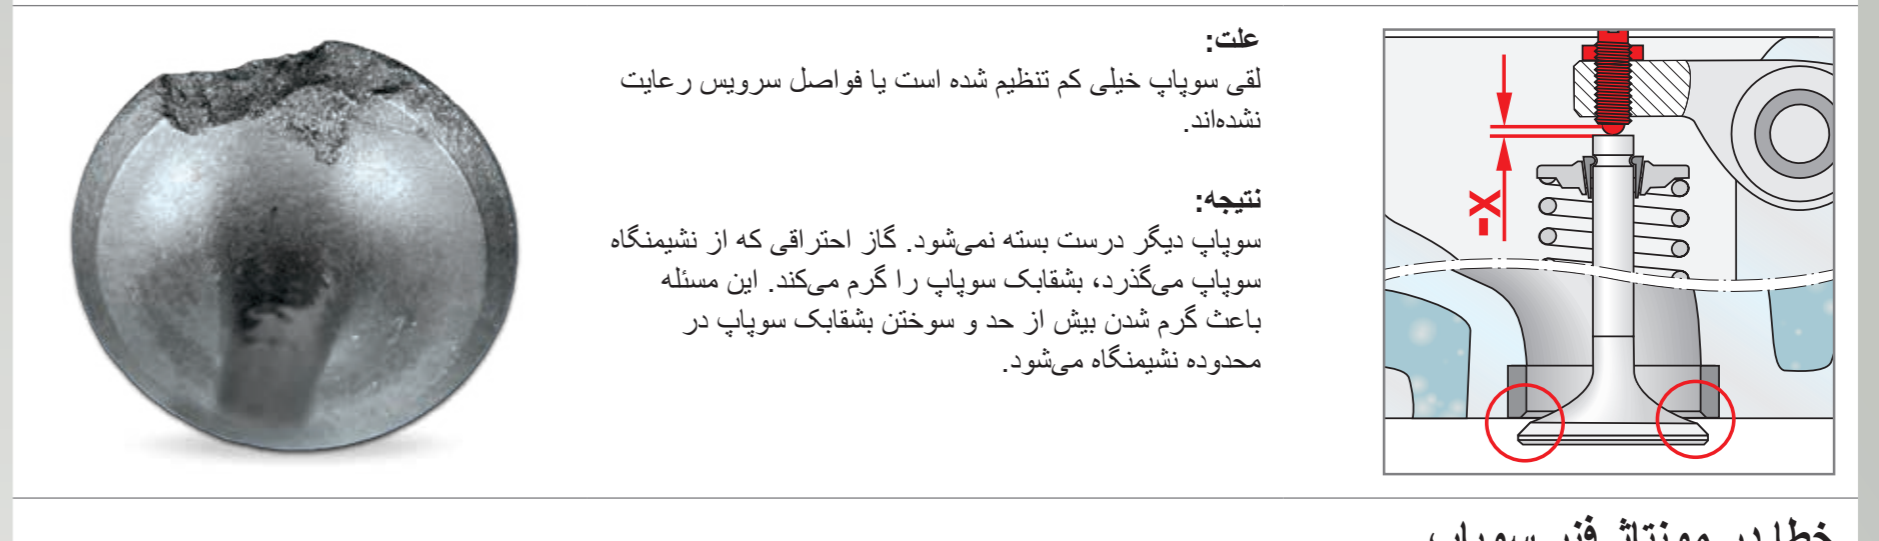
### تنظیم نادرست سوپاپ

**علت:**  
لقی سوپاپ خیلی کم تنظیم شده است یا فواصل سرویس رعایت نشده‌اند.

**نتیجه:**  
سوپاپ دیگر درست بسته نمی‌شود. گاز احتراقی که از نشیمنگاه سوپاپ می‌گذرد، بشقاب سوپاپ را گرم می‌کند. این مسئله باعث گرم شدن بیش از حد و سوختن بشقاب سوپاپ در محدوده نشیمنگاه می‌شود.

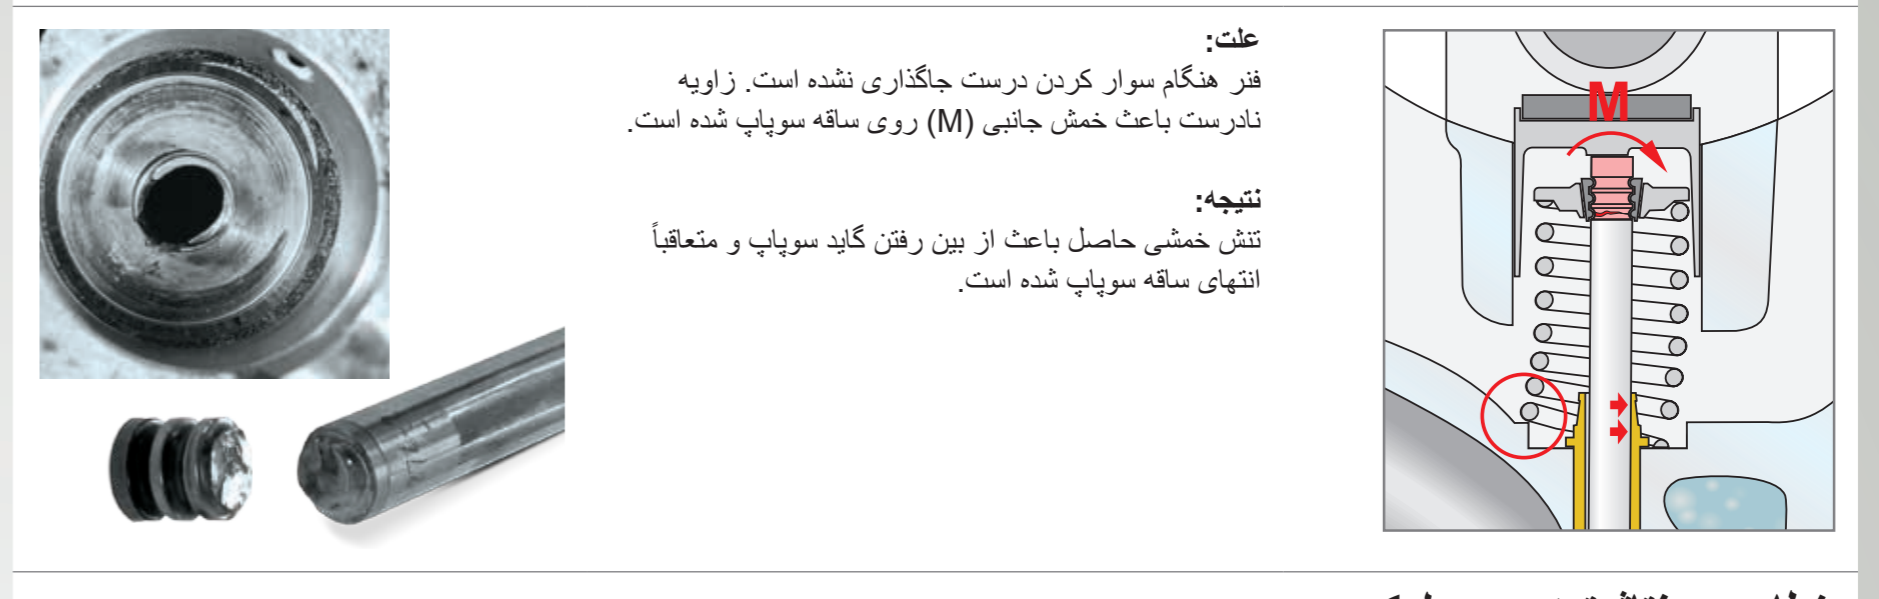
### خطا در مونتاژ فنر سوپاپ

**علت:**  
فنر هنگام سوار کردن درست جاگذاری نشده است. زاویه نادرست باعث خمش جانبی (M) روی ساقه سوپاپ شده است.

**نتیجه:**  
تنش خمشی حاصل باعث از بین رفتن گاید سوپاپ و متعاقباً انتهایی ساقه سوپاپ شده است.

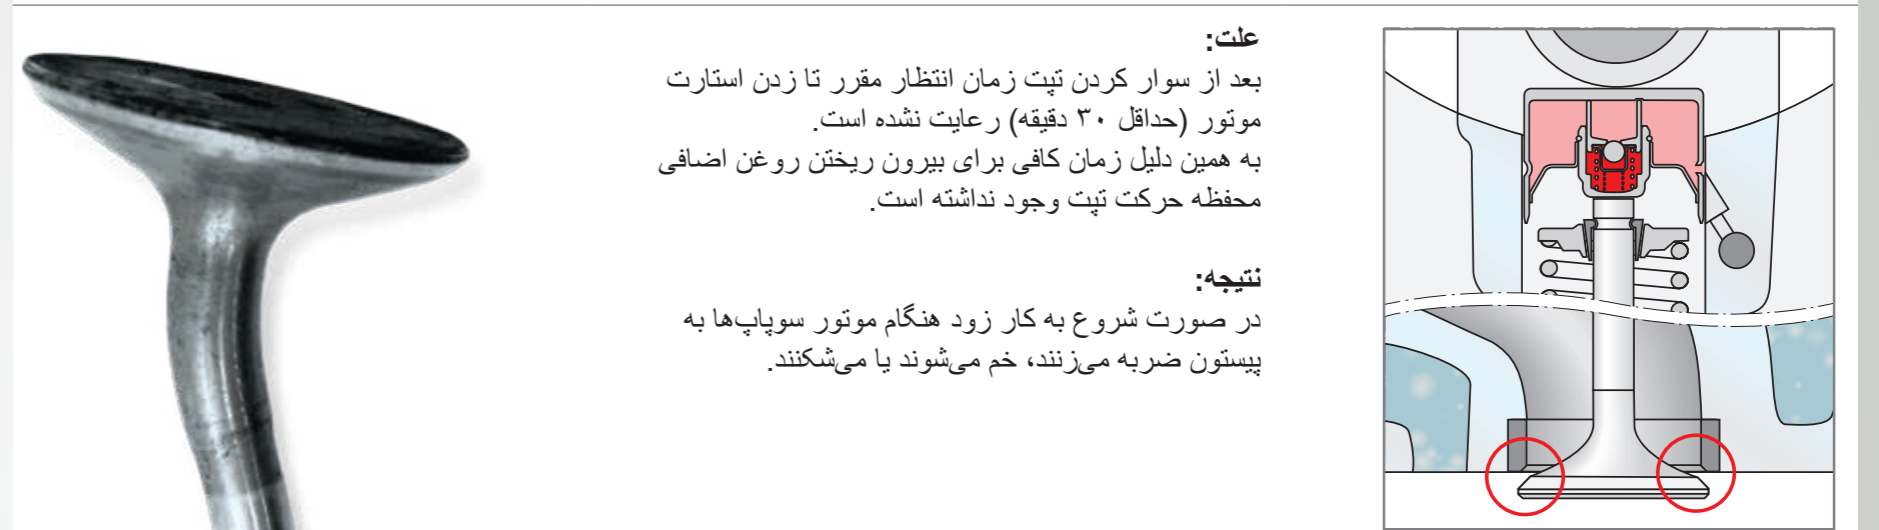
### خطا در مونتاژ تیت هیدرولیکی

**علت:**  
بعد از سوار کردن تیت زمان انتظار مقرر تا زدن استارت موتور (حدافل ۳۰ دقیقه) رعایت نشده است.

**نتیجه:**  
به همین دلیل زمان کافی برای بیرون ریختن روغن اضافی محفظه حرکت تیت وجود نداشته است.

**نتیجه:**  
در صورت شروع به کار زود هنگام موتور سوپاپ‌ها به پیستون ضربه می‌زنند، خم می‌شوند یا می‌شکنند.

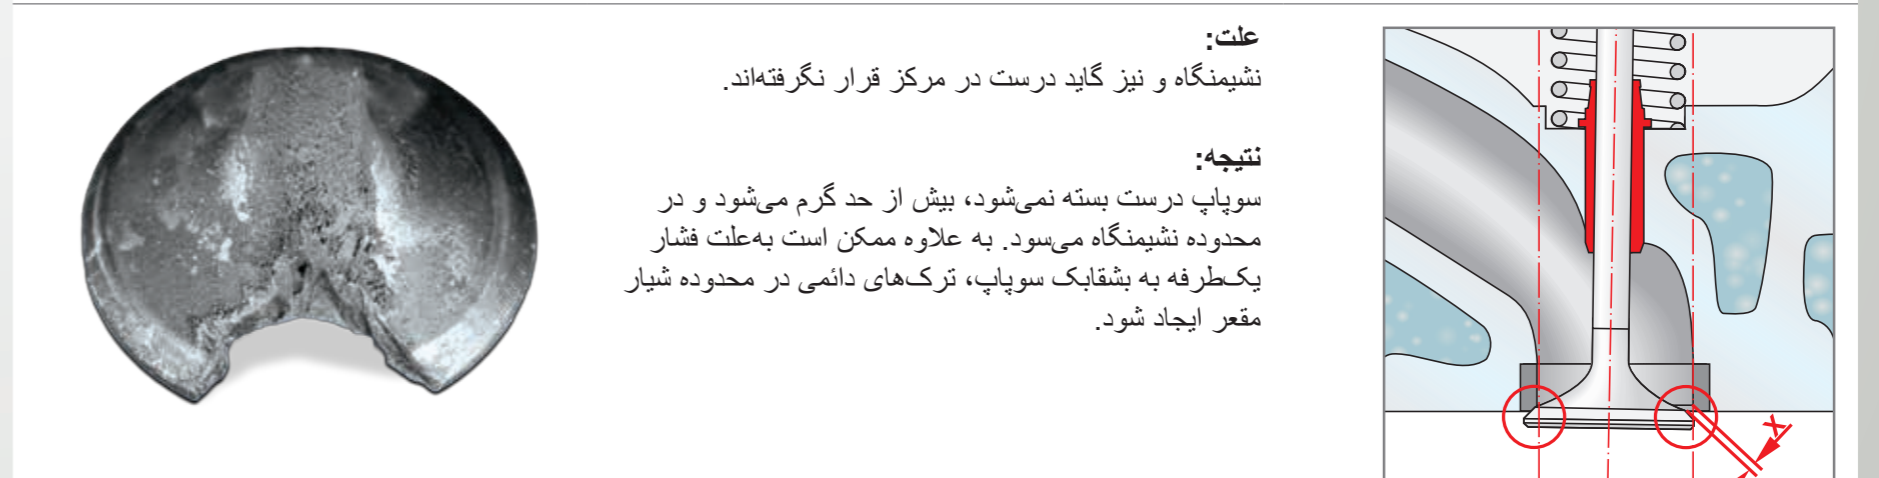
### لبپر شدن رینگ نشیمنگاه سوپاپ یا گاید سوپاپ

**علت:**  
نشیمنگاه و نیز گاید درست در مرکز قرار نگرفته‌اند.

**نتیجه:**  
سوپاپ درست بسته نمی‌شود، بیش از حد گرم می‌شود و در محدوده نشیمنگاه می‌سود. به علاوه ممکن است به علت فشار یک‌طرفه به بشقاب سوپاپ، ترک‌های دائمی در محدوده شیار مقرر ایجاد شود.

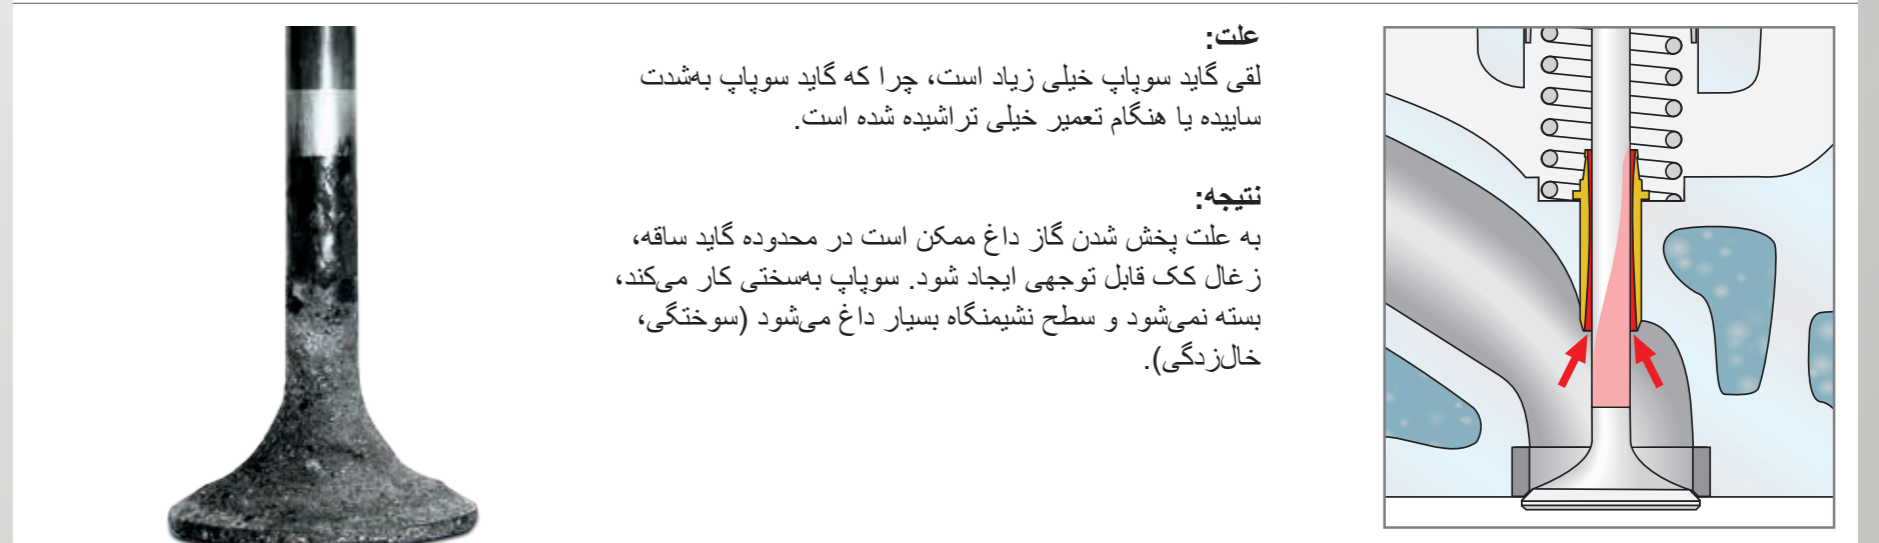
### لقی زیاد گاید سوپاپ

**علت:**  
لقی گاید سوپاپ خیلی زیاد است، چرا که گاید سوپاپ به‌شدت ساییده یا هنگام تعمیر خیلی تراشیده شده است.

**نتیجه:**  
به علت پخش شدن گاز داغ ممکن است در محدوده گاید ساقه، زغال کک قابل توجهی ایجاد شود. سوپاپ به‌سختی کار می‌کند، بسته نمی‌شود و سطح نشیمنگاه بسیار داغ می‌شود (سوختگی، خالزنگی).

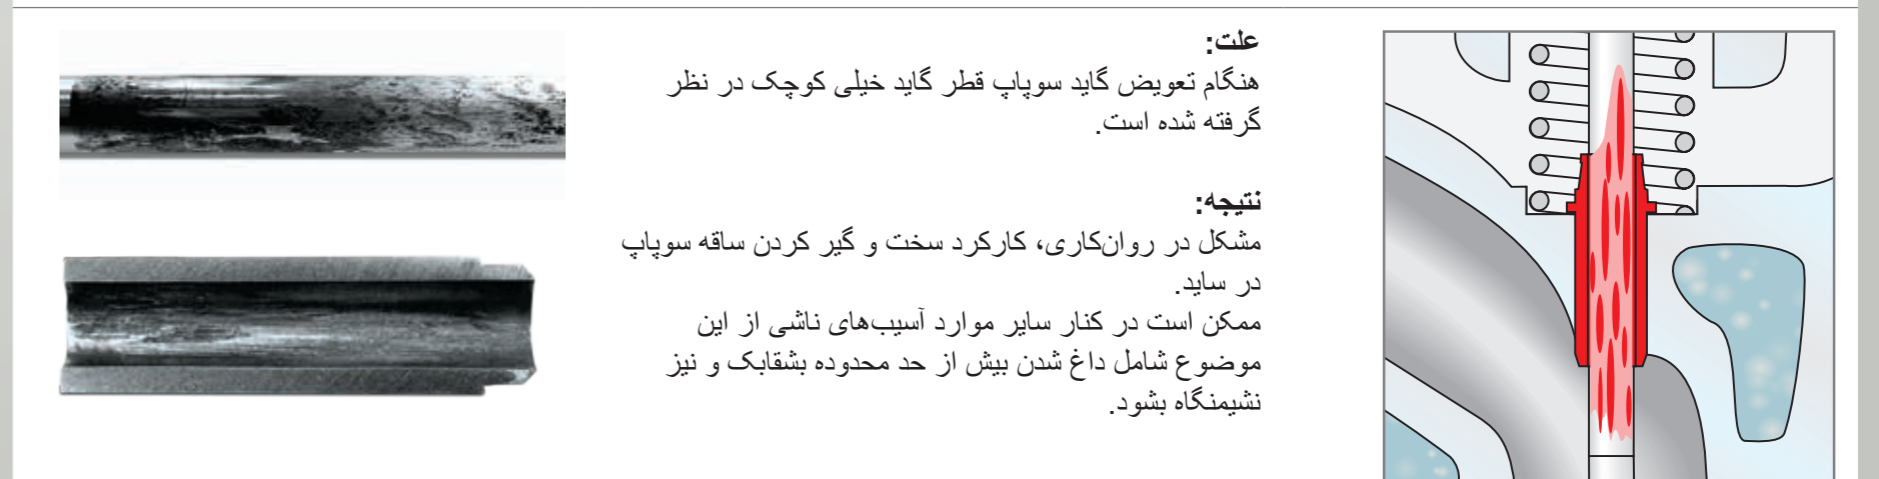
### لقی کم گاید سوپاپ

**علت:**  
هنگام تعویض گاید سوپاپ قطر گاید خیلی کوچک در نظر گرفته شده است.

**نتیجه:**  
مشکل در روان‌کاری، کارکرد سخت و گیر کردن ساقه سوپاپ در ساید. ممکن است در کنار سایر موارد آسیب‌های ناشی از این موضوع شامل داغ شدن بیش از حد محدوده بشقاب و نیز نشیمنگاه بشود.
