أضرار الصمامات وأسبابها

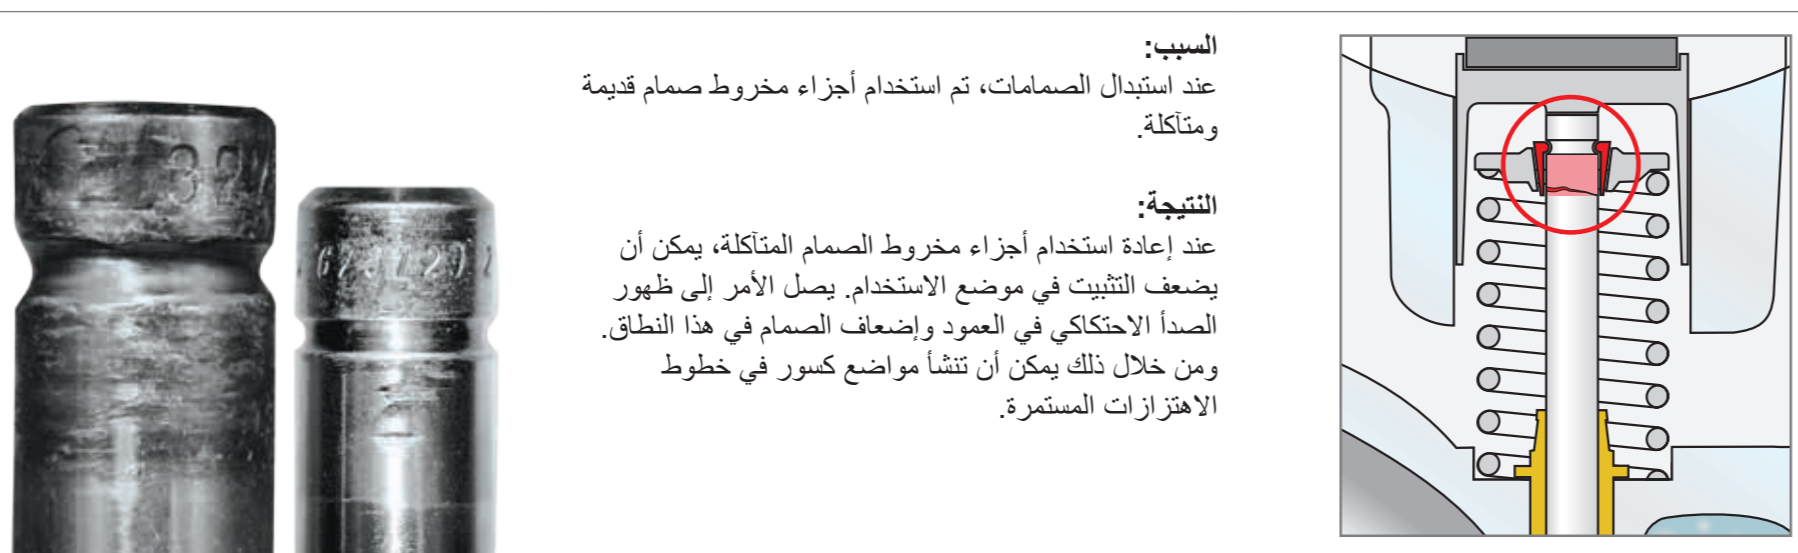
استخدام أجزاء مخروط الصمام المتآكلة

السبب:
عند استبدال الصمامات، تم استخدام أجزاء مخروط صمام قديمة ومتآكلة.

النتيجة:
عند إعادة استخدام أجزاء مخروط الصمام المتآكلة، يمكن أن يضعف التثبيت في موضع الاستخدام. يصل الأمر إلى ظهور الصدا الاحتكاكي في العمود واضعاف الصمام في هذا النطاق. ومن خلال ذلك يمكن أن تنشأ مواضع كسور في خطوط الاهتزازات المستمرة.

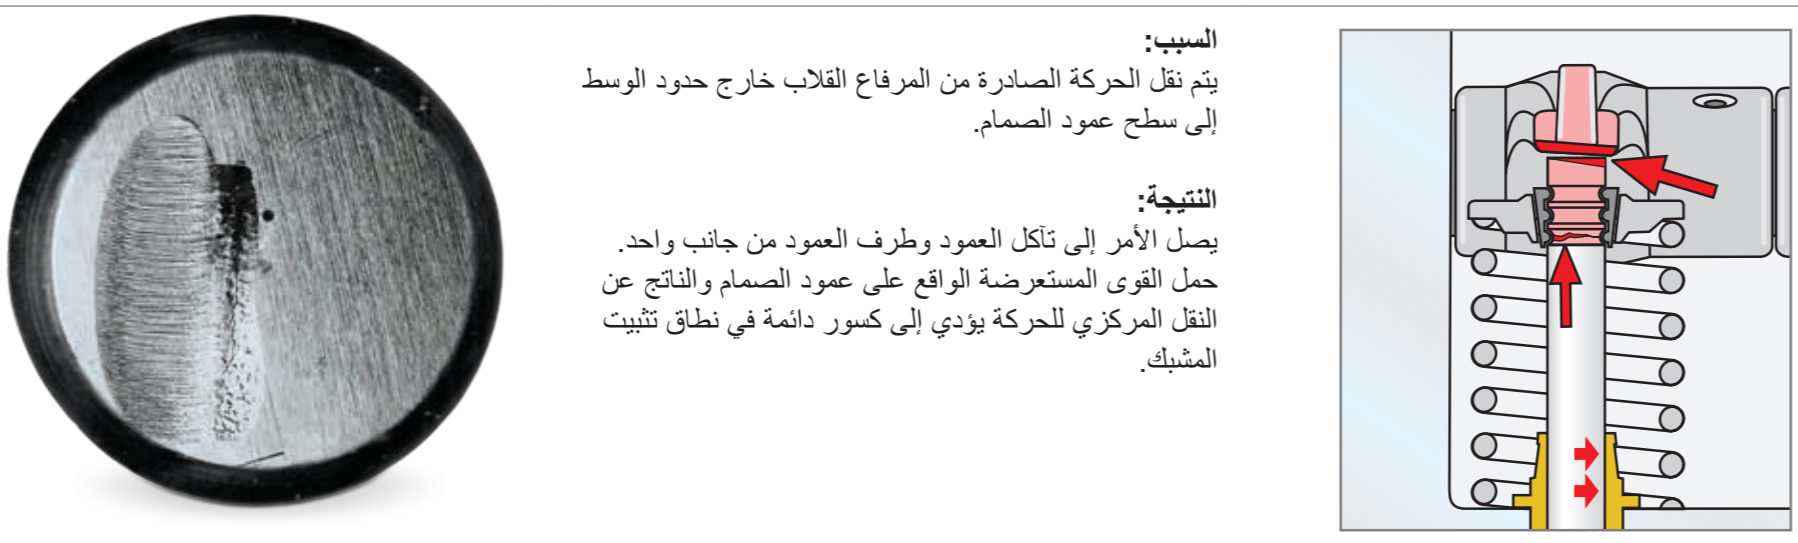
تركيب مرفاع قلاب/انزلاقي متضرر

السبب:
يتم نقل الحركة الصادرة من المرفاع القلاب خارج حدود الوسط إلى سطح عمود الصمام.

النتيجة:
يصل الأمر إلى تآكل العمود وظرف العمود من جانب واحد. حمل القوى المستعرضة الواقع على عمود الصمام والناجم عن النقل المركزي للحركة يؤدي إلى كسور دائمة في نطاق تثبيت المشبك.

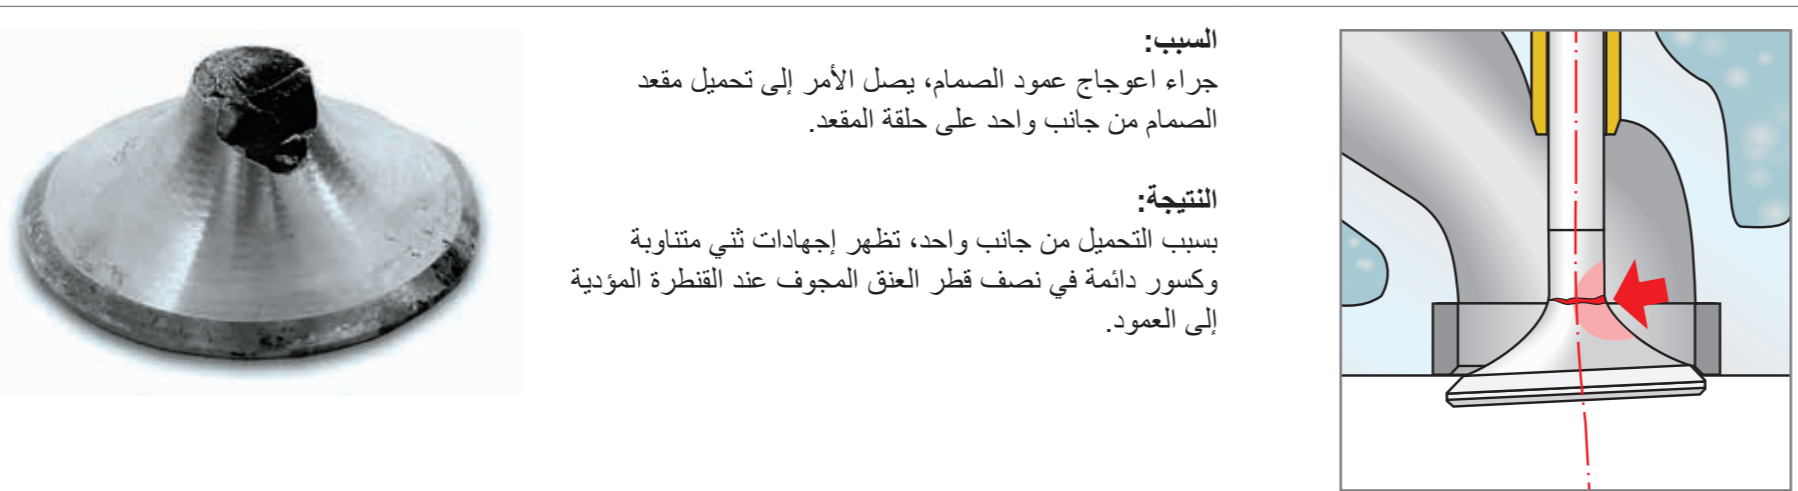
تركيب صمامات مثنية

السبب:
جاء اعوجاج عمود الصمام، يصل الأمر إلى تحميل مقعد الصمام من جانب واحد على حلقة المقعد.

النتيجة:
بسبب التحميل من جانب واحد، تظهر إجهادات ثني متناوبة وكسور دائمة في نصف قطر العنق المجوف عند الفتحة المؤدية إلى العمود.

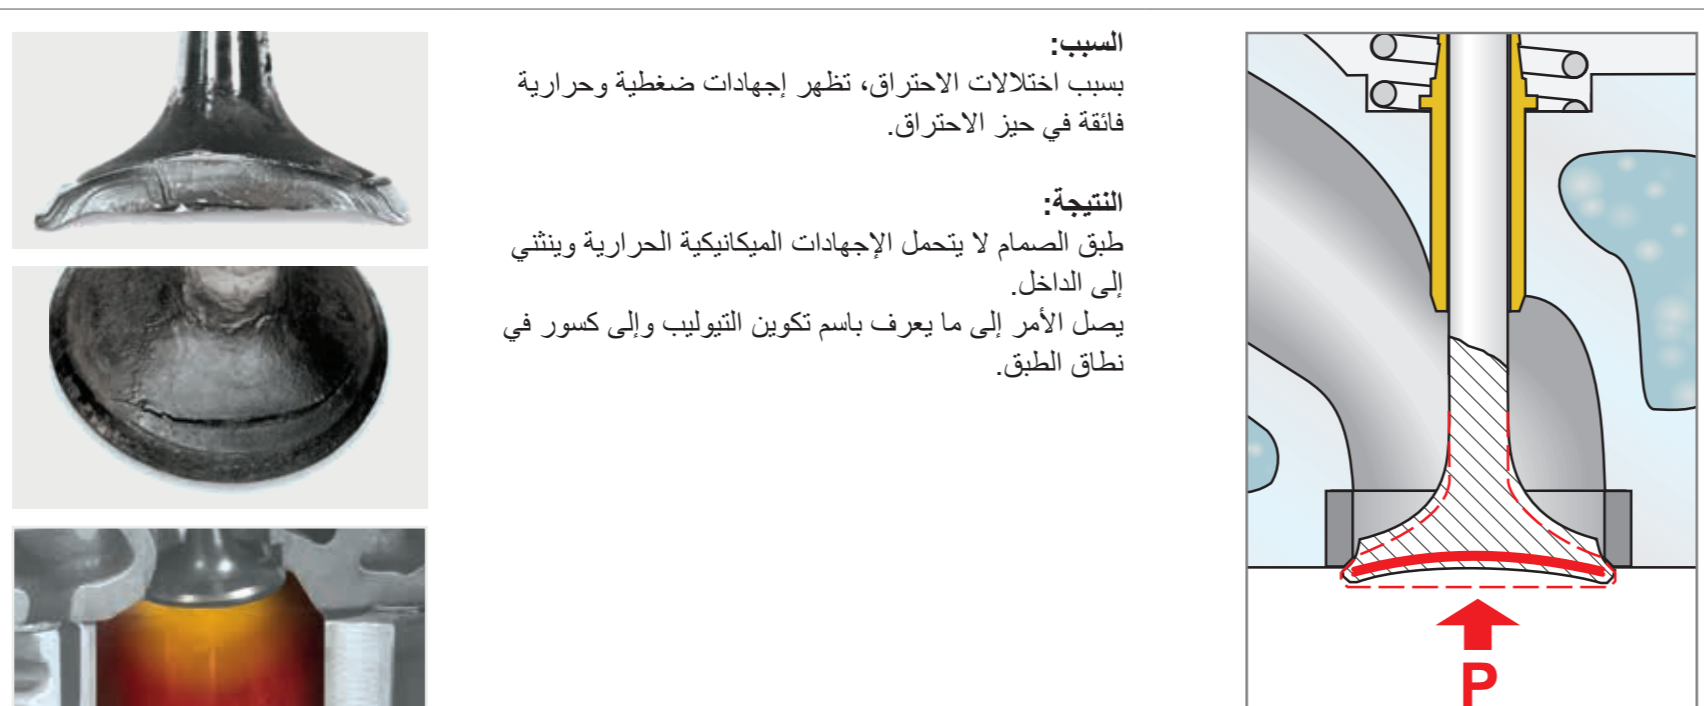
الحمل الزائد على الصمام جراء اختلالات الاحتراق

السبب:
بسبب اختلالات الاحتراق، تظهر إجهادات ضغطية وحرارية فائقة في حيز الاحتراق.

النتيجة:
طبق الصمام لا يتحمل الإجهادات الميكانيكية الحرارية وينثني إلى الداخل. يصل الأمر إلى ما يعرف باسم تكوين التبوليب وإلى كسور في نطاق الطبق.

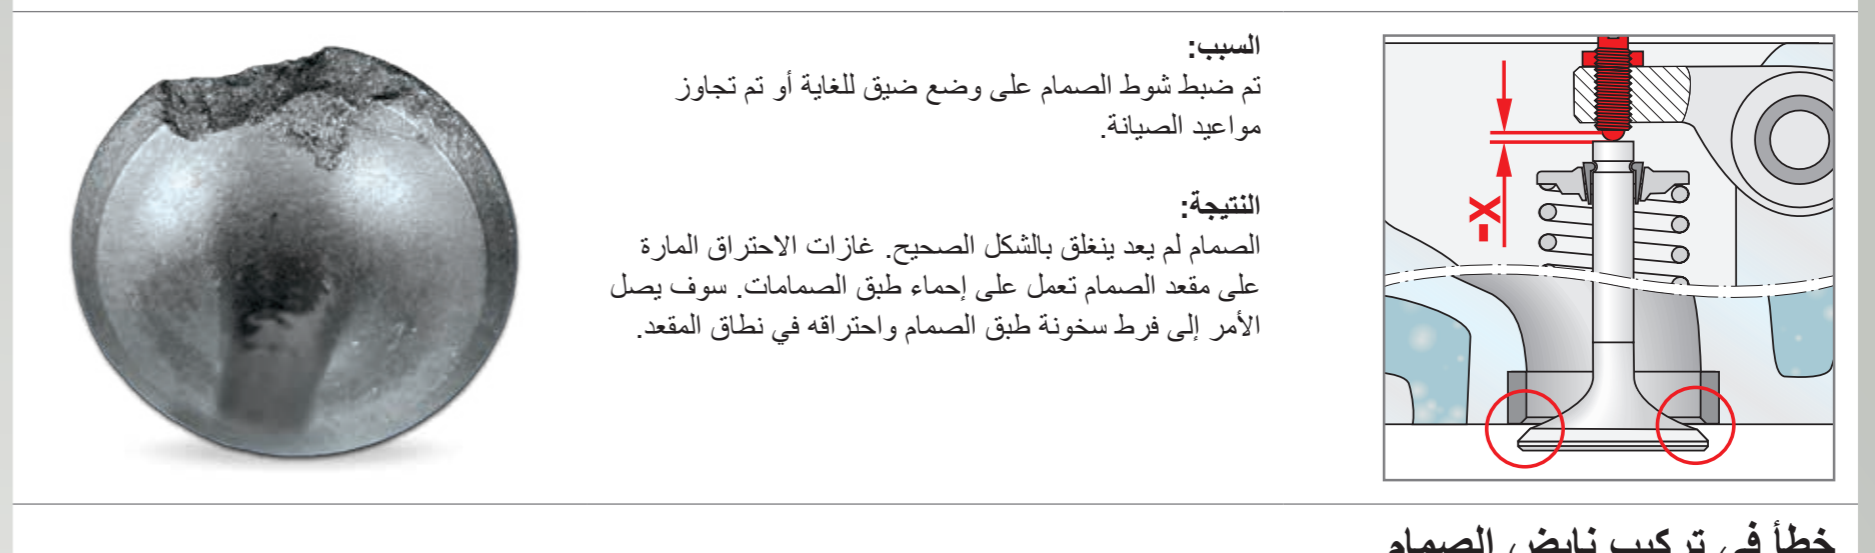
الضبط الخاطئ لشوط الصمامات

السبب:
تم ضبط شوط الصمام على وضع ضيق للغاية أو تم تجاوز مواعيد الصيانة.

النتيجة:
الصمام لم يعد يتغلق بالشكل الصحيح. غازات الاحتراق المارة على مقعد الصمام تعمل على إحماء طبق الصمامات. سوف يصل الأمر إلى فرط سخونة طبق الصمام واختراقه في نطاق المقعد.

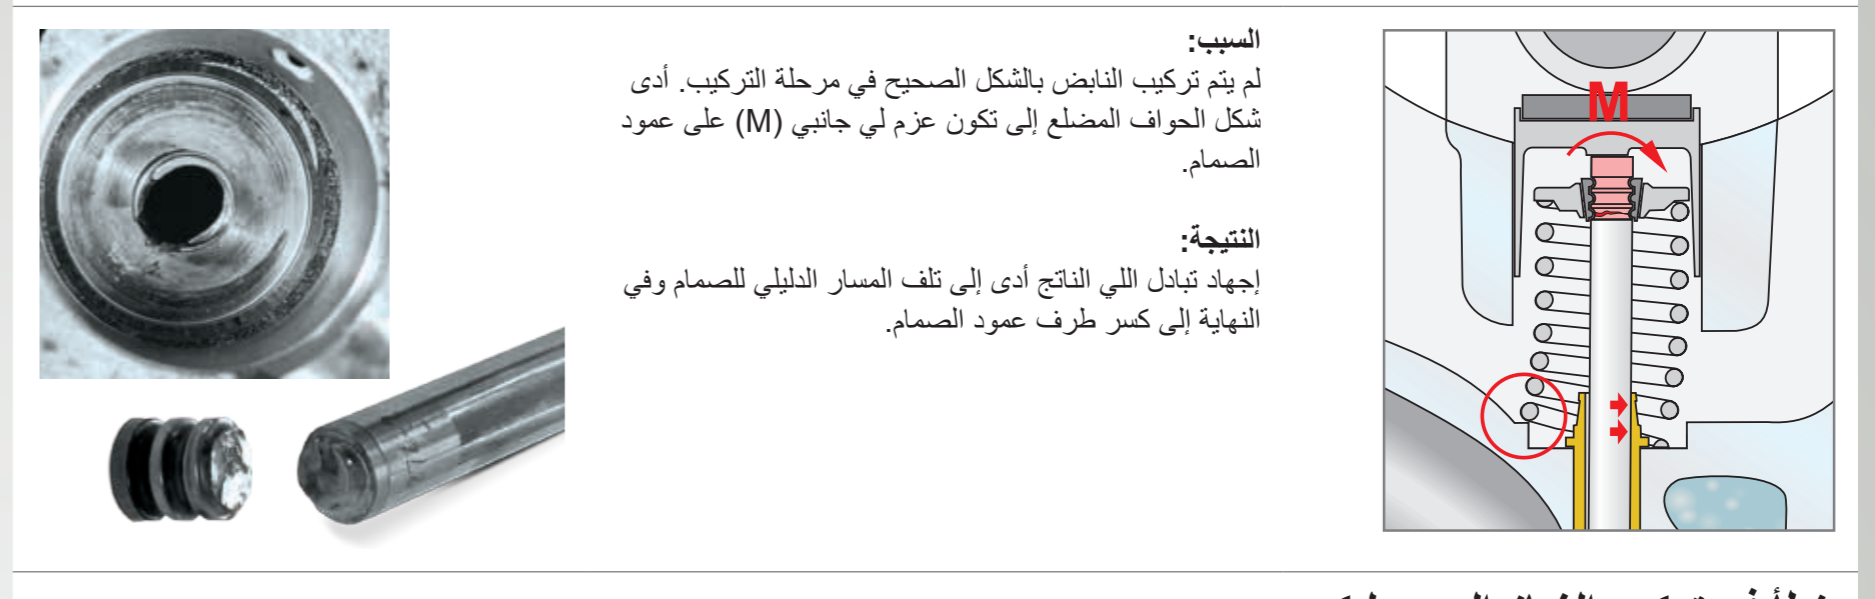
خطأ في تركيب نابض الصمام

السبب:
لم يتم تركيب النابض بالشكل الصحيح في مرحلة التركيب. أدى شكل الحواف المضلع إلى تكون عزم في جانبي (M) على عمود الصمام.

النتيجة:
إجهاد تبادل اللي الناتج أدى إلى تلف المسار الدليلي للصمام وفي النهاية إلى كسر طرف عمود الصمام.

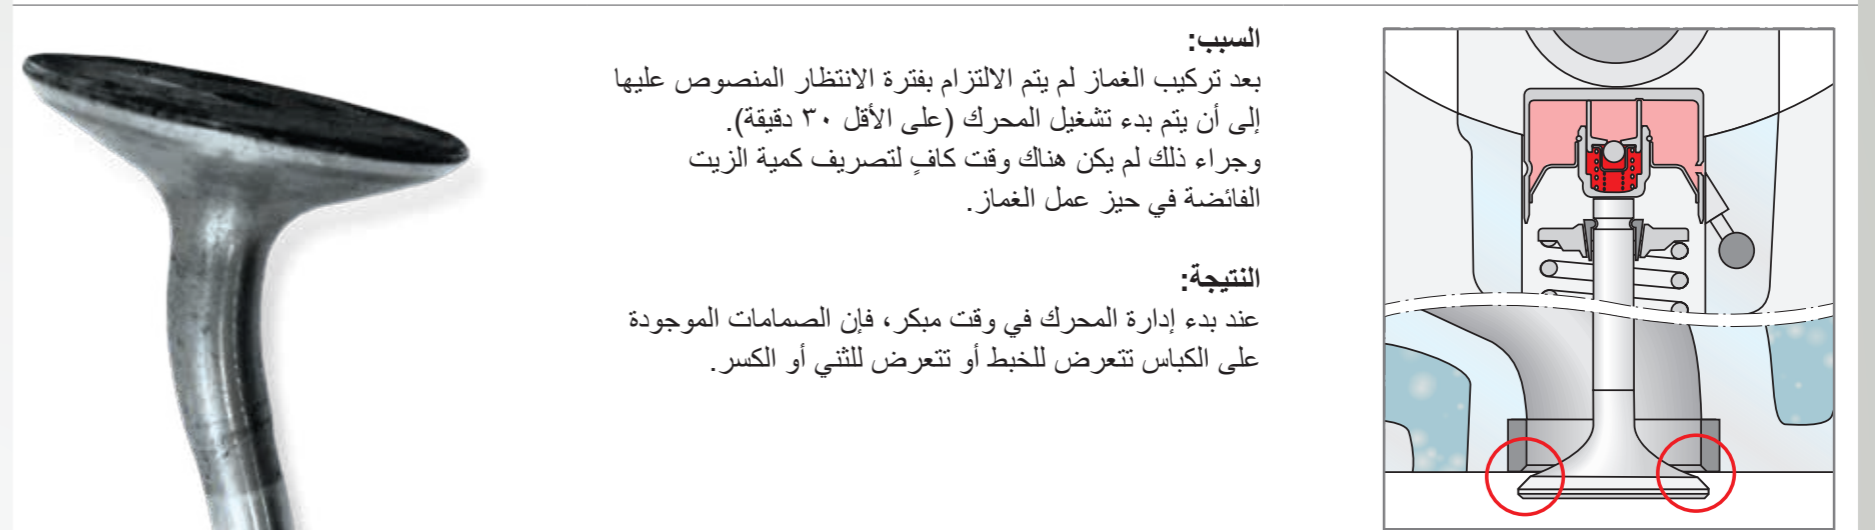
خطأ في تركيب الغماز الهيدروليكي

السبب:
بعد تركيب الغماز لم يتم الالتزام بفترة الانتظار المنصوص عليها إلى أن يتم بدء تشغيل المحرك (على الأقل 30 دقيقة). وجاء ذلك لم يكن هناك وقت كافٍ لتصريف كمية الزيت الفائضة في حيز عمل الغماز.

النتيجة:
عند بدء إدارة المحرك في وقت مبكر، فإن الصمامات الموجودة على الكباس تتعرض للخطأ أو تتعرض للتلف أو الكسر.

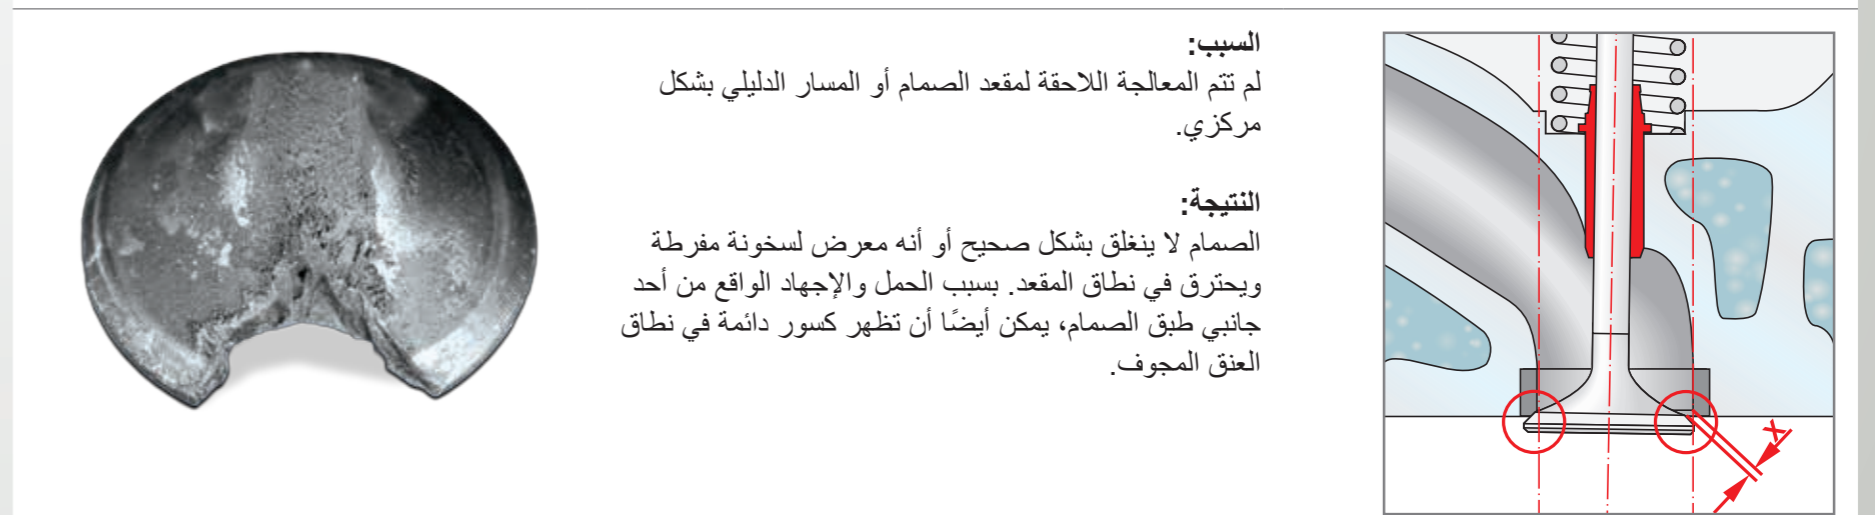
خطأ بمحاذاة حلقة مقعد الصمام أو المسار الدليلي للصمام

السبب:
لم تتم المعالجة اللاحقة لمقعد الصمام أو المسار الدليلي بشكل مركزي.

النتيجة:
الصمام لا يتغلق بشكل صحيح أو أنه معرض لسخونة مفرطة ويحترق في نطاق المقعد. بسبب الحمل والإجهاد الواقع من أحد جانبي طبق الصمام، يمكن أيضاً أن تظهر كسور دائمة في نطاق العنق المجوف.

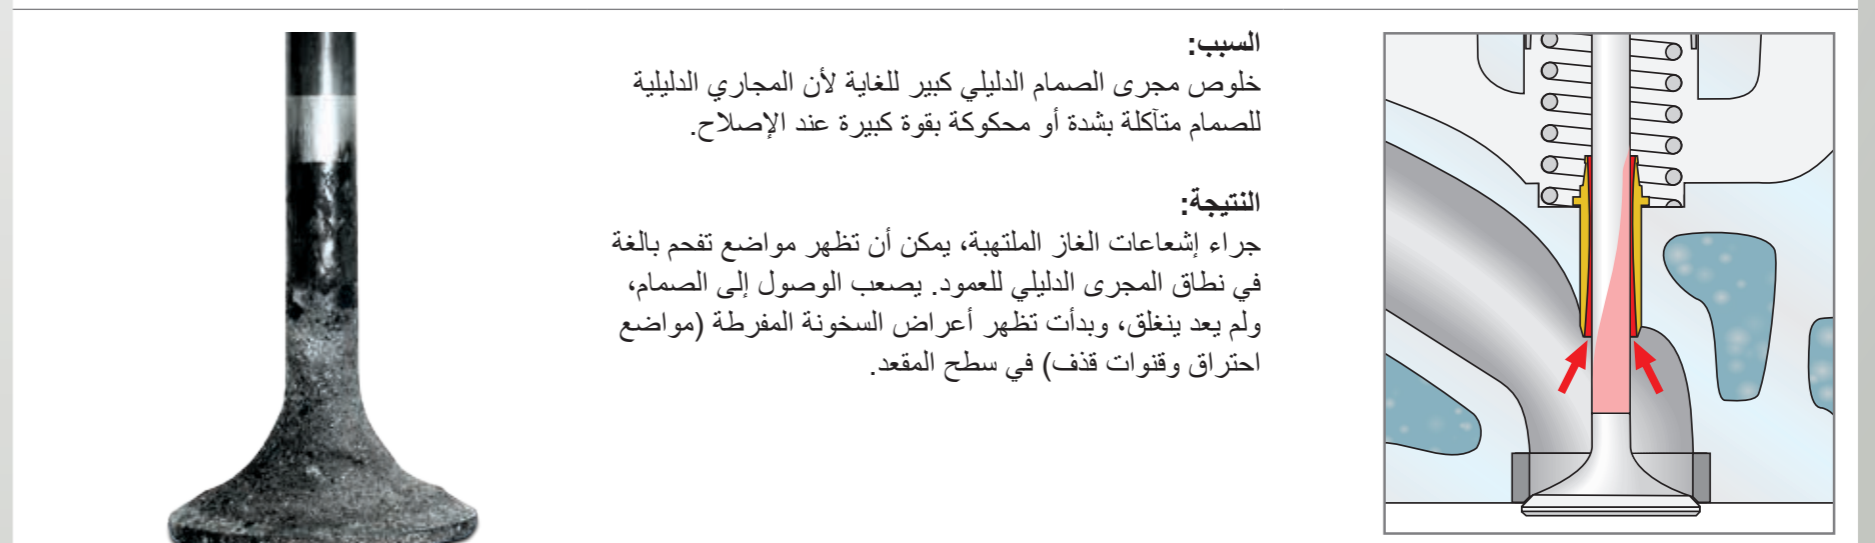
السبب:
خلوص مجرى الصمام الدليلي كبير للغاية لأن المجاري الدليلية للصمام متآكلة بشدة أو محكوكه بقوة كبيرة عند الإصلاح.

النتيجة:
جاء انبعاثات الغاز الملتصبة، يمكن أن تظهر مواضع تحمق بالغة في نطاق المجرى الدليلي للعمود. يصعب الوصول إلى الصمام، ولم يعد يتغلق، وبدأت تظهر أعراض السخونة المفرطة (مواضع احتراق وقنوات قف) في سطح المقعد.

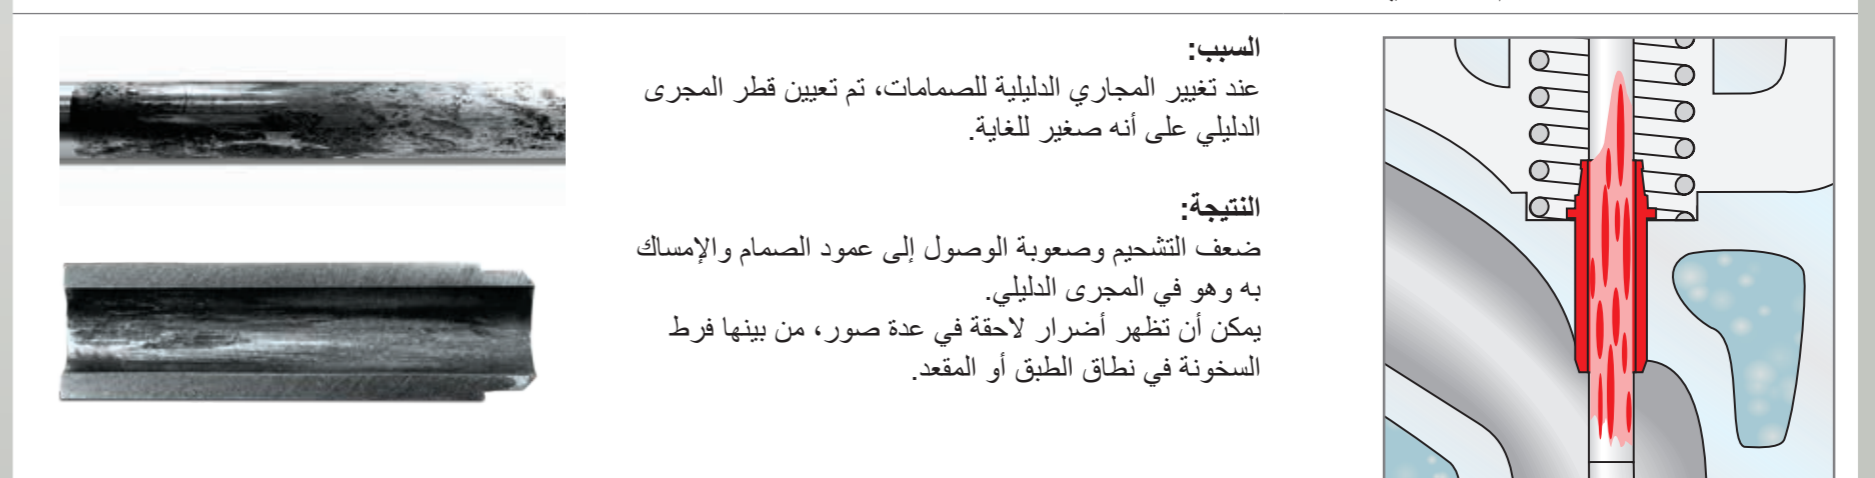
خلوص مجرى الصمام الدليلي صغير للغاية

السبب:
عند تغيير المجاري الدليلية للصمامات، تم تعيين قطر المجرى الدليلي على أنه صغير للغاية.

النتيجة:
ضعف التسخيم وصعوبة الوصول إلى عمود الصمام والإسماك به وهو في المجرى الدليلي. يمكن أن تظهر أضرار لاحقة في عدة صور، من بينها فرط السخونة في نطاق الطبق أو المقعد.
