机油消耗 以及机油损失

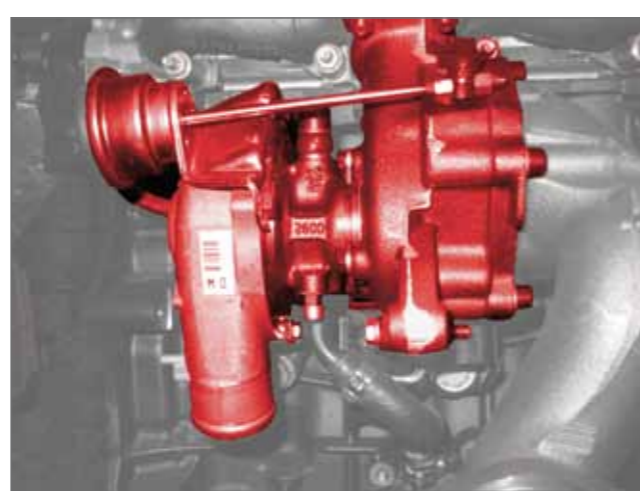
...涡轮增压器中的轴承间隙过大

涡轮增压器的轴承在运转时承受很高的负荷。涡轮增压器内的滑动轴承磨损, 其产生的轴承间隙可导致涡轮增压器密封不能正常密封。发动机油被抽出并在燃烧室燃烧。

建议: 维修时监测涡轮增压器上所有轴承和密封的磨损情况。

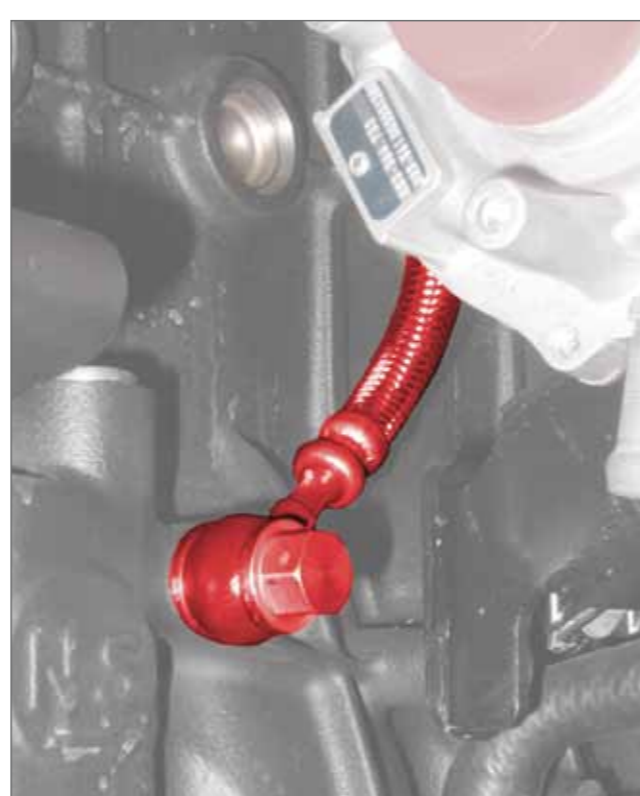
...涡轮增压器回油管路堵塞

若涡轮增压器通向发动机缸体的回油管路过热, 机油会在管路中结焦。回油管路积炭阻碍机油在无压力状态下流回油箱。由此产生的高压导致涡轮增压器涡轮轴瓦处漏油。到达吸气冲程的机油将会被吸入燃烧室并燃烧。

建议: 请随时检查涡轮增压器所有管路是否通畅。

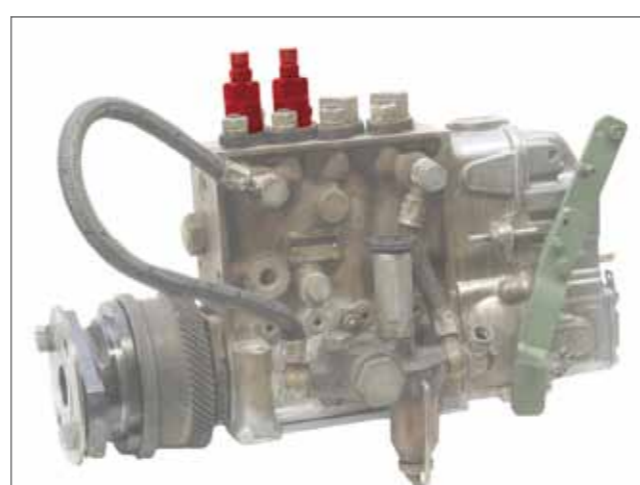
...磨损的喷油泵。

一般来讲, 通过发动机的机油循环对串联喷射泵的活动部件进行润滑。由磨损的泵组件引起的泄漏会导致燃料和机油的混合。这种柴油-机油混合物在喷射过程中被喷到燃烧室内并燃烧。

建议: 在维修发动机时必须对喷油泵进行检查。

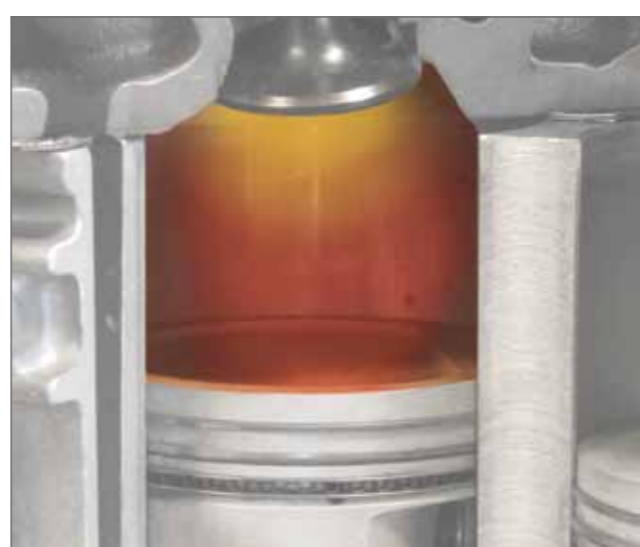
... 燃烧不正常以及燃料溢流

在由于燃料过剩导致的燃烧不正常情况下, 燃烧室中残留有未燃烧的燃料。其附着于汽缸壁上, 会洗掉油膜, 导致混合摩擦。从而导致活塞, 活塞环以及汽缸工作面快速磨损且机油消耗升高。

建议: 必须确保燃油系统和混合部件正常运转。设置必须正确。

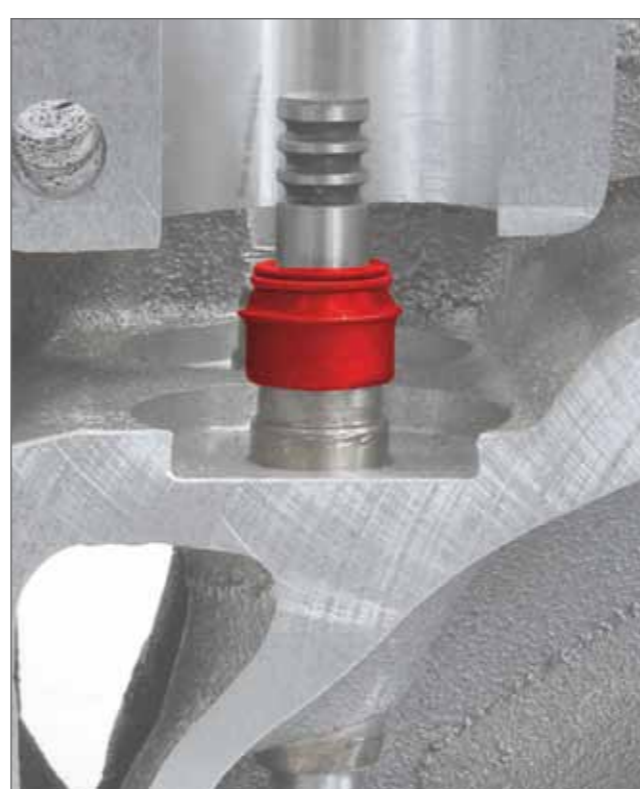
...磨损的气门油封以及气门导管

当气门和气门导管之间的间隙过大时, 或在安装时损坏气门油封, 在此处会漏出更多的机油。机油在吸气冲程中一同燃烧, 在排气冲程则直接被排出。

建议: 气门油封材料已磨损老化。因此在每次维修时都应更换油封。

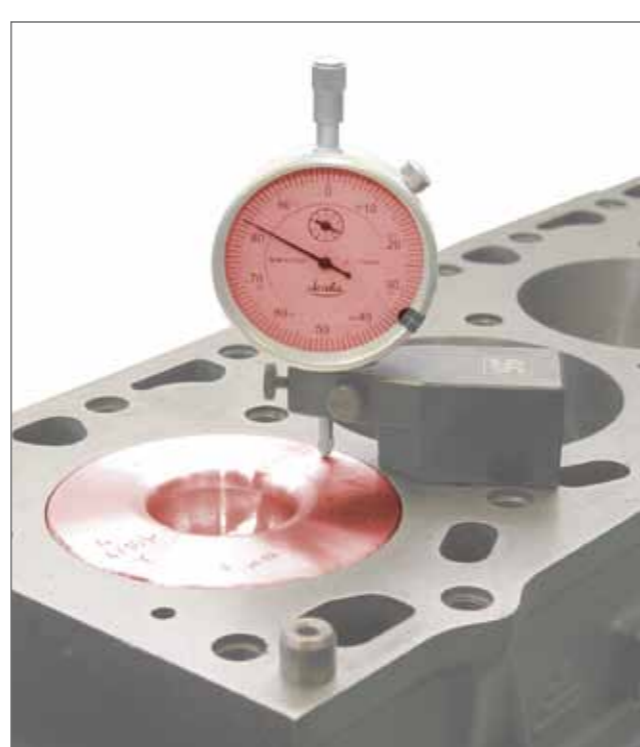
...活塞凸出量不正确

活塞凸出量超出了生产商所规定的公差范围时, 活塞会撞击汽缸盖。因此在曲轴转动时会产生过高的负荷。由此可能导致曲轴, 活塞以及连杆轴的损坏或者由于喷油量错误引起的燃烧不正常。

建议: 请遵守所给定的尺寸。如有需要, 在维修时使用带有合适压缩高度的特制活塞。

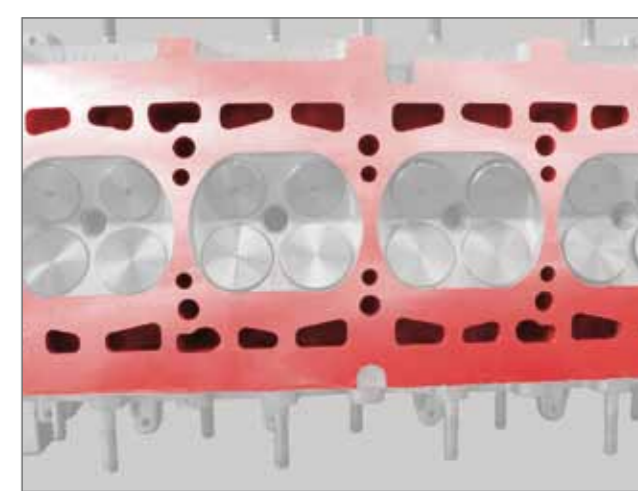
...配合面的表面缺陷

若组件的表面有缺陷甚至被扭曲, 密封垫片则不能继续密封。由于拧紧汽缸盖造成的间隙, 使得机油循环中产生泄漏。随之机油进入燃烧室或从汽缸垫外部渗出。

建议: 在安装前利用直尺检测汽缸盖和发动机缸体的表面。

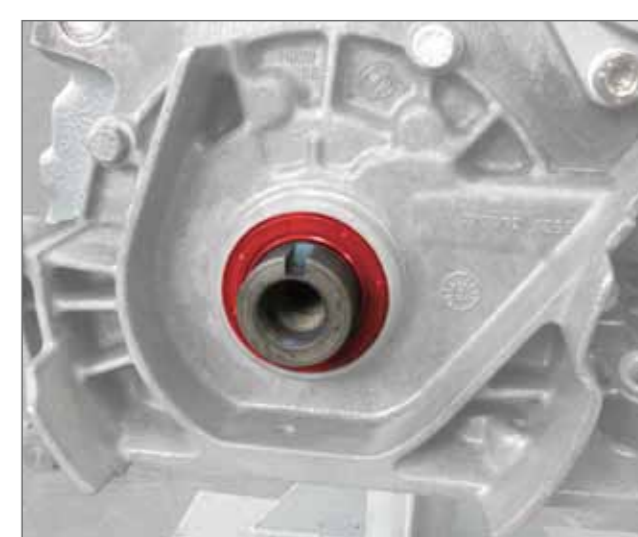
...泄漏的旋转轴油封

突出的轴一般通过泄漏的旋转轴油封密封。磨损的, 老化的或者不安装正确的油封会导致此处漏油。

建议: 许多新型油封(例如PTFE)只有在安装时需要稍许的油涂覆下才能正常运转-请参照生产商的安装指南。

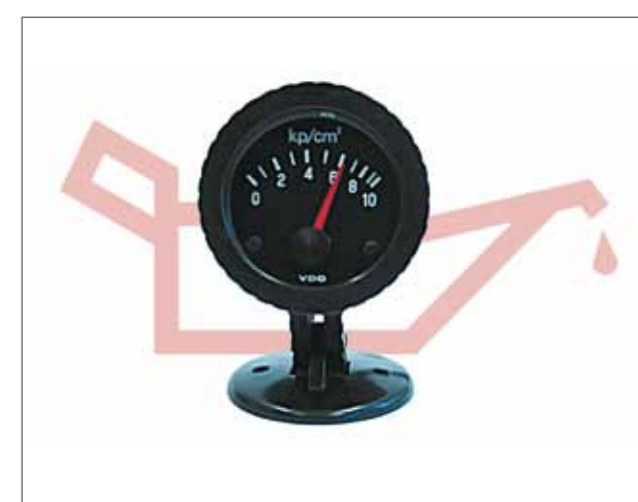
...油压过高

油压过高引起过高负荷, 并最终导致发动机密封不正常。

建议: 每次维修时检测机油导管和机油过滤器是否通畅。

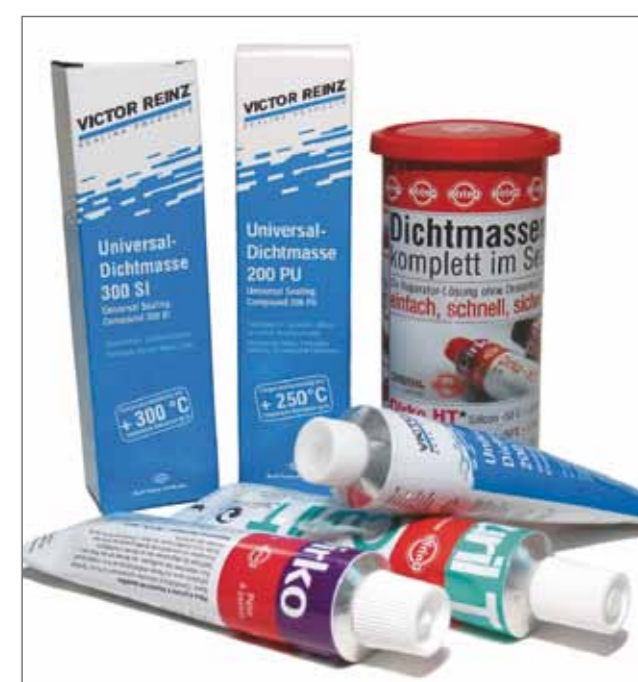
...错误的、过多的或者忘记使用密封胶

密封胶在发动机的某些部位须承受很高的压力。因此过多的使用密封胶同样可导致泄漏。多余的密封胶有可能污染并阻碍油路循环和水循环。

建议: 密封胶的耐温性以及成分必须与使用目的相符。请参照生产商说明。

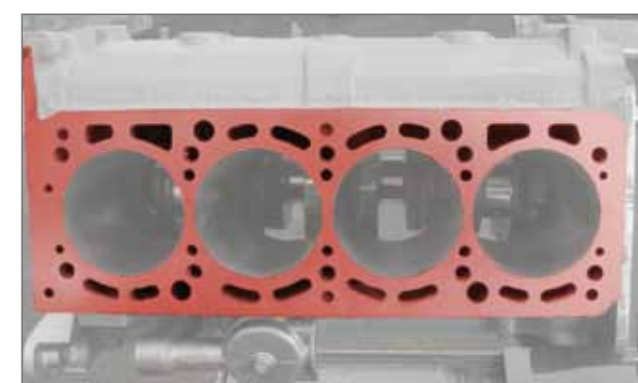
...垫片出现异物和沉积

垫片与部件之间的异物有碍于正确安装。甚至有可能导致部件的扭曲。但在多数情况下会因此导致平坦垫片表面压力减小, 从而产生泄漏。

建议: 在组装相关部件前将其再次彻底清洁。
