活塞损坏及其原因

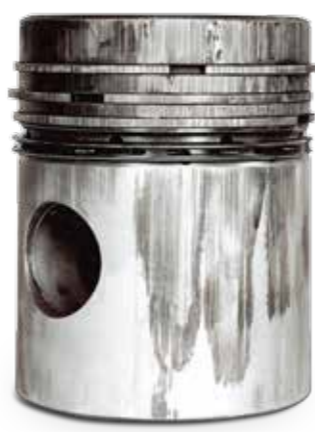
过热引起的磨损（主要 活塞头）

- 由不正常燃烧造成的过热
- 弯曲/堵塞的喷油嘴
- 安装了错误的活塞
- 冷却系统故障
- 工作面上部间隙变窄

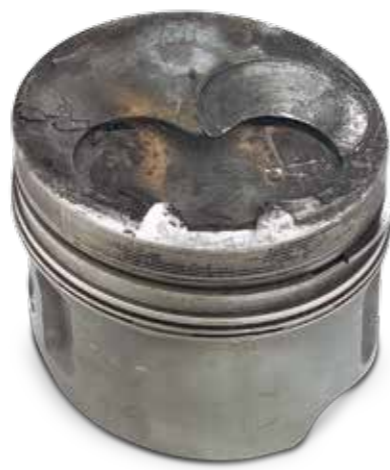
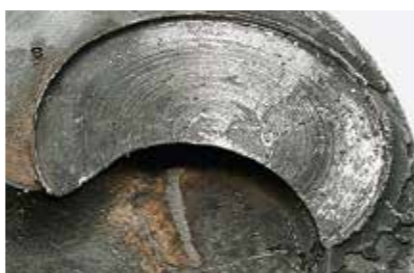
碰撞痕迹

- 活塞凸出量过大
- 气缸盖配合面过度返工
- 气门进量不正确
- 错误的气缸垫
- 活塞头处的油垢沉积
- 气门间隙过小
- 由于设置错误或齿带脱落导致的气门控制时间错误

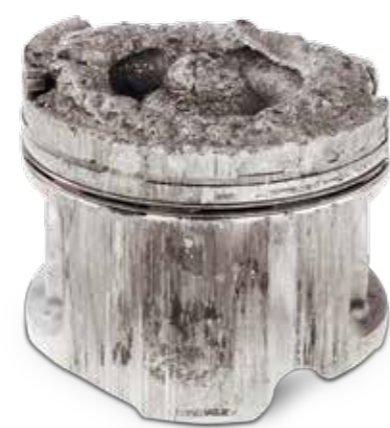
材料熔化

- 喷油嘴故障
- 喷油量错误
- 喷油时间错误
- 压缩比不足
- 点火延迟
- 喷油管路振荡

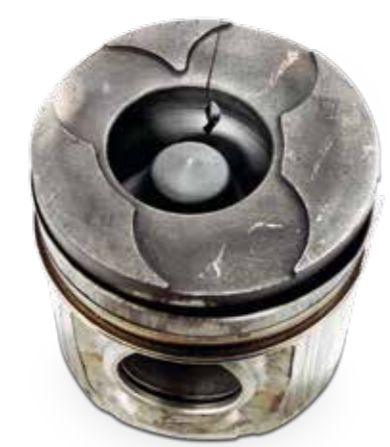
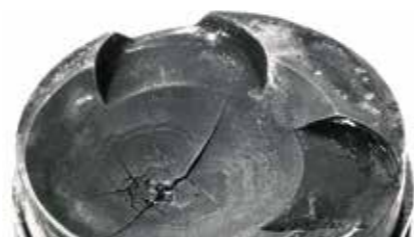
活塞顶部和燃烧室破裂

- 有故障的或者错误的喷油嘴
- 喷油时间错误
- 喷油量错误
- 压缩比不足
- 活塞冷却不良
- 错误安装凹槽形状的活塞
- 功率提高（例如 电路调整）

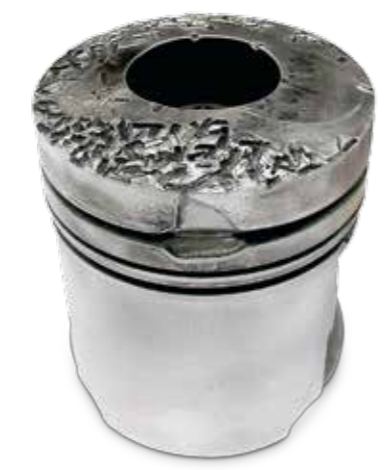
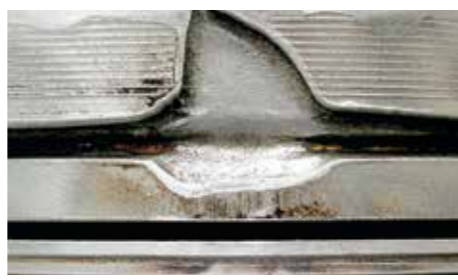
环槽材料被冲刷

- 活塞环装配错误
- 燃油过盈
- 环槽和活塞环轴向磨损严重
- 环共振

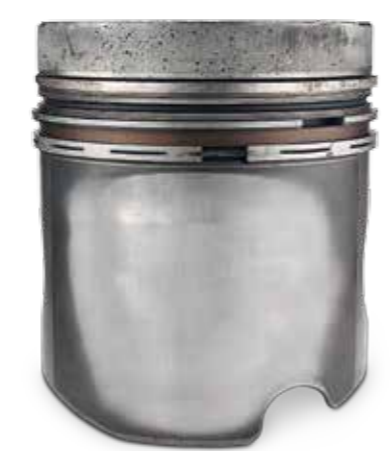
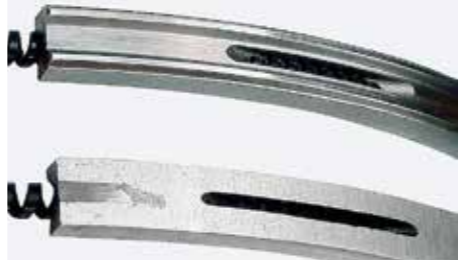
由于燃料溢流导致的径向磨损

- 混合气制备出现故障
- 燃烧不正常
- 密封压力不足
- 活塞凸出量尺寸错误

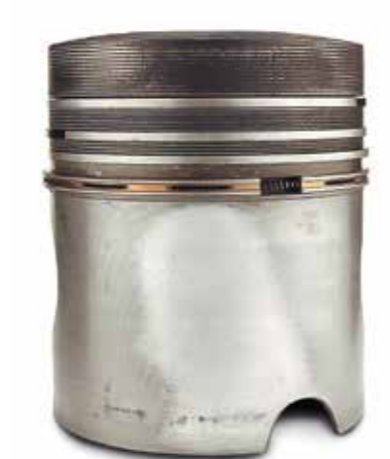
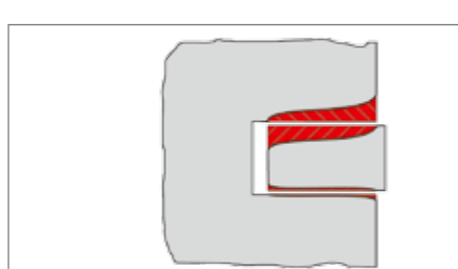
由于污物进入导致的轴向磨损

- 由于过滤不良导致磨损的污物产生
- 在检修发动机时未能完全清除污垢（碎屑，裂开材料）
- 运转产生的磨损颗粒

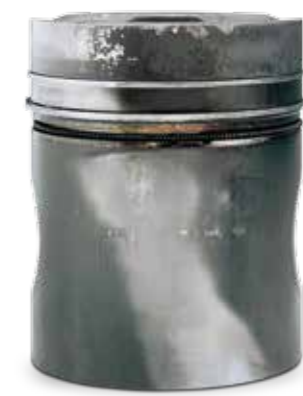
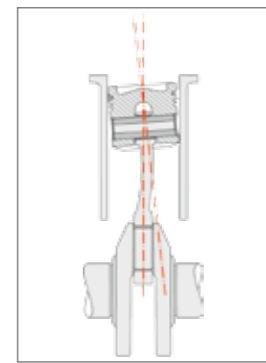
不对称的活塞表面磨损模式

- 弯曲/扭曲的连杆
- 连杆小头孔倾斜
- 歪斜的气缸孔
- 歪斜安装的单个气缸
- 过度的连杆轴瓦间隙

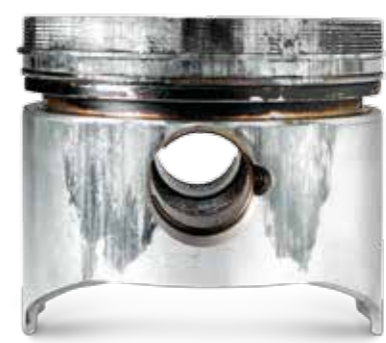
45° 磨损

- 活塞销配合过紧
- 连杆小头内磨损（初次运行时未进行足够的润滑）
- 收缩安装的连杆安装错误

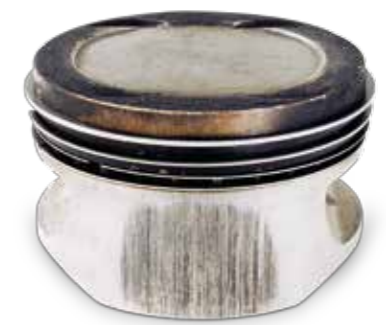
干运行损坏

- 发动机运转润滑脂过多
- 燃烧不正常（点火中断）
- 密封不良
- 冷启动装置故障
- 燃料与机油混合导致机油稀释

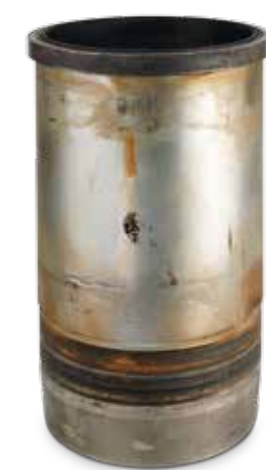
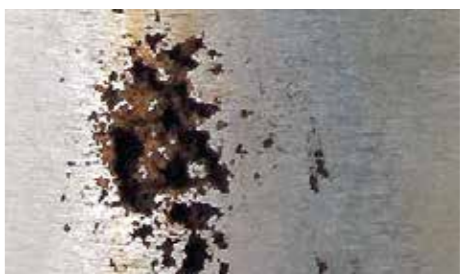
表面塌陷

- 汽缸套的位置较差/不准确
- 使用了错误的O形环 密封
- 使用了不合适的冷却剂
- 冷却系统中的 预压力不足
- 过低/高的运行温度
- 冷却液流动受阻

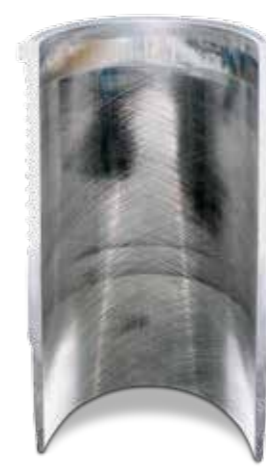
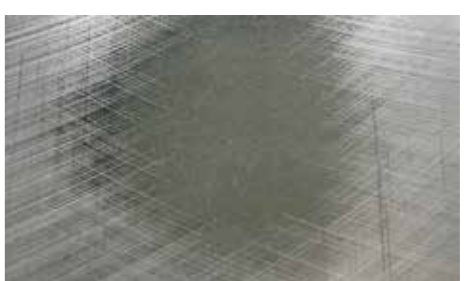
汽缸上部区域磨亮

活塞顶岸有油垢沉积，产生原因：

- 由于组件损坏导致过多的机油进入燃烧室
- 窜气量增高，进气冲程有机油进入
- 窜气气体油雾分离不完全
- 经常怠速运转或短途运行
