Anéis de segmento

Função e design

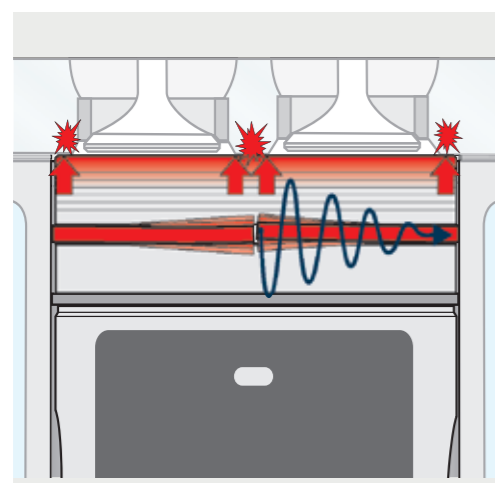
Batente do pistão na cabeça do cilindro

Se a superfície de vedação do bloco do motor estiver desgastada e for montado um pistão com uma altura de compressão padrão, pode ocorrer um batimento mecânico do pistão na cabeça do cilindro, nos motores a diesel. O mesmo acontece quando são montadas juntas da cabeça do cilindro com uma espessura errada. Os anéis de segmento começam a trepidar devido aos batimentos fortes e deixam de vedar convenientemente.

Consequência: elevado consumo de óleo e elevado desgaste do cilindro (ver também "Afogamento por combustível")

Solução: respeitar a saliência correta do pistão, utilizar juntas da cabeça do cilindro adequadas

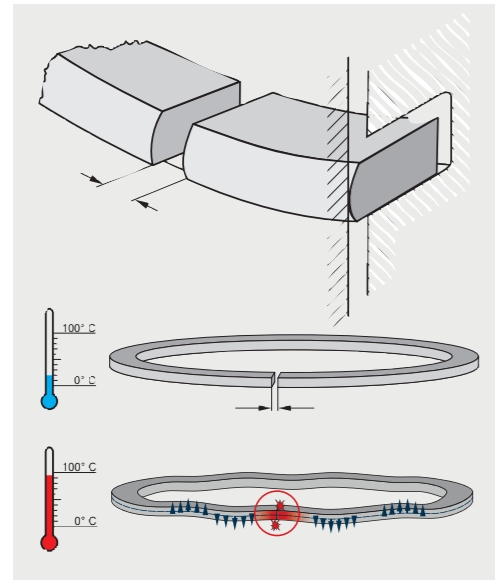
Folga insuficiente entre as extremidades do anel de segmento

A folga entre extremidades do anel de segmento é proporcional à folga das válvulas. Com o aquecimento das peças pode ocorrer uma dilatação térmica dos componentes e uma alteração dos comprimentos. A folga entre extremidades existente quando a máquina está fria assegura que os anéis de segmento não prendam no cilindro quando a máquina está quente. Se a folga entre extremidades for muito reduzida com a máquina fria, tal irá provocar um elevado desgaste do anel de segmento, problemas de vedação e danos no motor, quando este está quente.

Consequência: desgaste prematuro do anel de segmento, corrosão nos pistões e elevado consumo de óleo

Solução: respeitar impreterivelmente a folga mínima entre extremidades – não é permitida uma redução da folga entre extremidades pela oficina

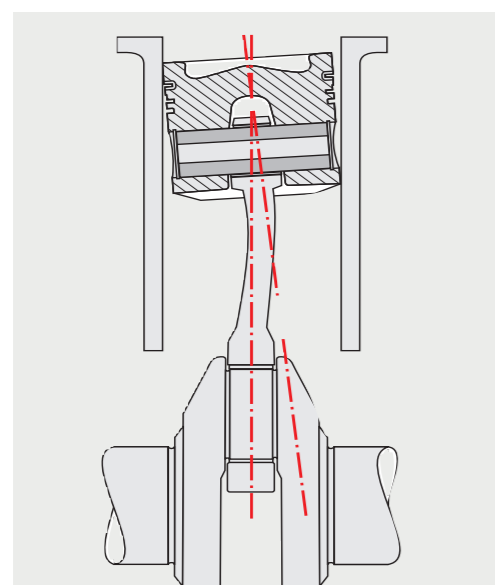
Curso inclinado do pistão

Bielas deformadas, que geralmente são consequência de danos no motor, fazem com que o pistão não se desloque a direito no cilindro. Devido a isso, os anéis de segmento adquirem uma forma elíptica e deixam de rodar no pistão. Isto origina um desgaste não uniforme e uma trepidação do anel.

Consequência: elevado desgaste, rutura do anel e consumo de óleo excessivo

Solução: antes da montagem, verificar a biela quanto a deformação e torção

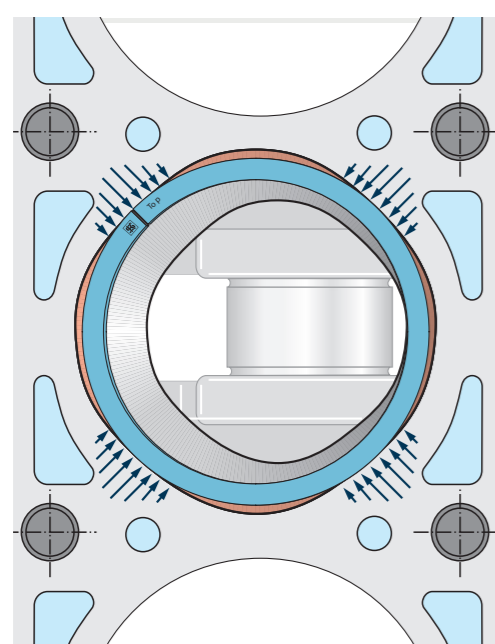
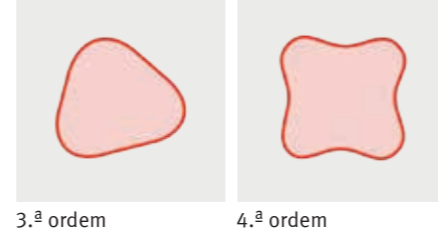
Cilindros não circulares

Ao processar os furos do cilindro, é imperterível ter atenção para que fiquem com uma geometria perfeita. Os anéis de segmento conseguem vedar cilindros ligeiramente ovais. Contudo, a vedação torna-se quase impossível no caso de uma não circularidade de 3.ª e 4.ª ordem. Estes são provocados frequentemente devido à tensão de tração dos parafusos da cabeça do cilindro. As folgas falciformes provocadas pela não circularidade entre o anel de segmento e o cilindro originam fugas.

Consequência: fraca potência, consumo de óleo excessivo e danos no motor

Solução: respeitar as instruções de aperto da cabeça do cilindro ou eliminar a não circularidade na retificação do cilindro

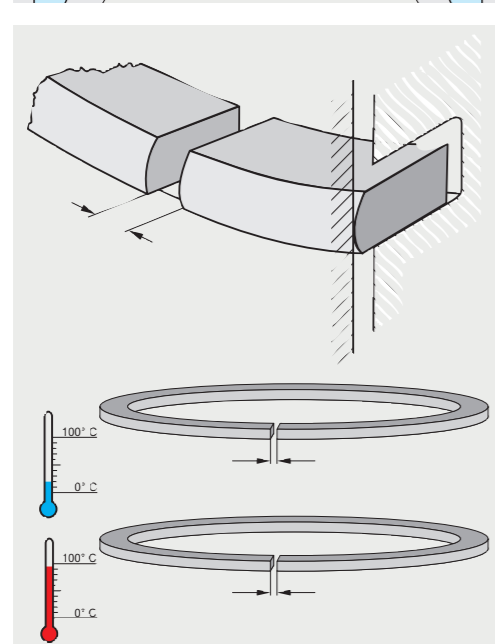
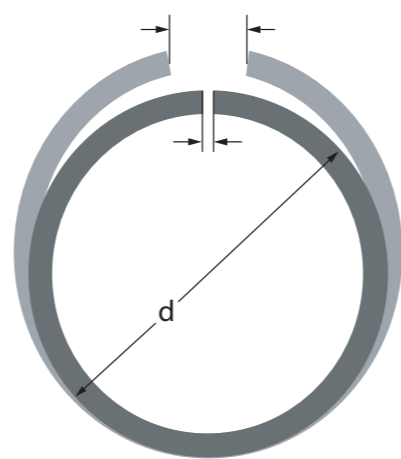
Folga excessiva entre as extremidades do anel de segmento

Após um longo período de funcionamento e um desgaste elevado dos cilindros e dos anéis de segmento, a folga entre extremidades nos anéis de segmento torna-se demasiado grande. Isto verifica-se quando a folga entre extremidades for duas vezes superior à folga no estado novo. Os aumentos de folga até 0,3 mm são irrelevantes. Estes não causam nem uma perda de potência significativa nem um elevado consumo de óleo. Uma folga ligeiramente maior entre extremidades do anel de segmento é frequentemente sobrevalorizada. Ver também a este respeito "Folga muito reduzida entre extremidades do anel de segmento".

Solução: substituir pistões e cilindros gastos

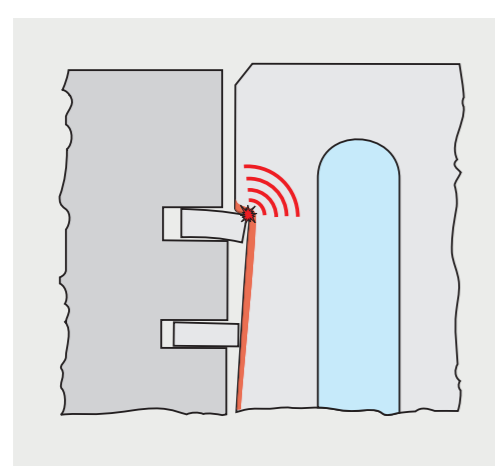
Cilindros desgastados

Se forem montados novos pistões e anéis de segmento num cilindro desgastado, isto frequentemente leva a que os anéis de segmento batam no canto superior desgastado do cilindro. Os anéis de segmento começam a trepidar e deixam de vedar convenientemente.

Consequência: elevado consumo de óleo e desgaste prematuro

Solução: substituir os cilindros gastos ou fazer novos furos nos cilindros

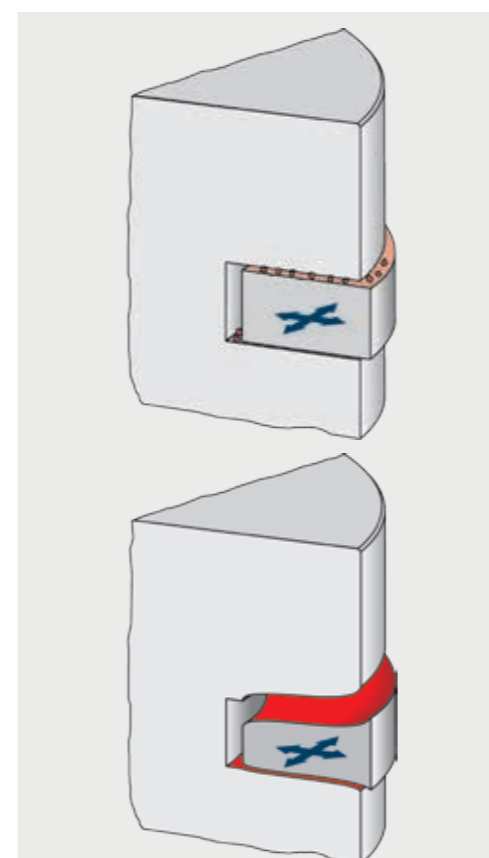
Sujidade no ar admitido

A sujidade que se introduz na câmara de combustão deposita-se nas ranhuras do anel, provocando um desgaste abrasivo nessas ranhuras e nos flancos do anel de segmento. Isto origina uma folga excessiva na altura do anel dificultando a entrada dos anéis de segmento nas ranhuras do anel. Os anéis torcem-se durante o funcionamento e começam a trepidar. Se os anéis sofrerem um elevado desgaste nos flancos, tal pode levar à sua rutura.

Consequência: elevado consumo de óleo e fraca potência

Solução: fazer uma manutenção regular do filtro do ar, especialmente em ambientes com muito pó

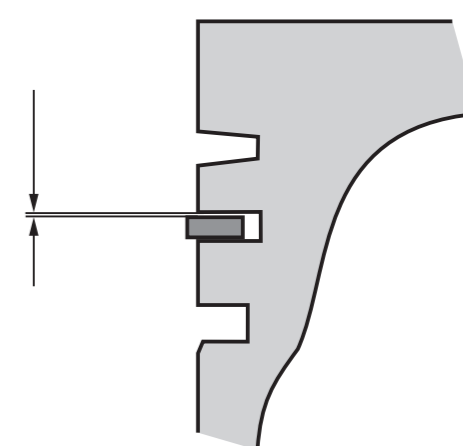
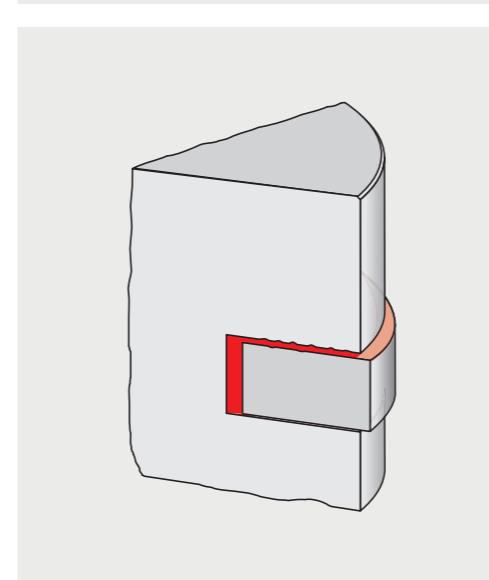
Anéis de segmento bloqueados

Os anéis de segmento (exceção: motores de dois tempos) têm de poder rodar livremente nas ranhuras do anel durante o funcionamento. Quando os anéis de segmento ficam bloqueados nas ranhuras do anel devido a depósitos de óleo carbonizado ou sujidades, estes deixam de poder vedar convenientemente e desgastam-se de forma não uniforme. Se os anéis prenderem nas ranhuras o efeito de vedação deixa de ficar assegurado. Nos anéis de vedação ocorre passagem dos gases de combustão, nos anéis lubrificadores ocorre passagem de óleo para a câmara de combustão.

Consequência: corrosão nos pistões, elevado desgaste e elevado consumo de óleo

Solução: fazer uma manutenção regular do filtro do ar e cumprir as especificações corretas do óleo para motores

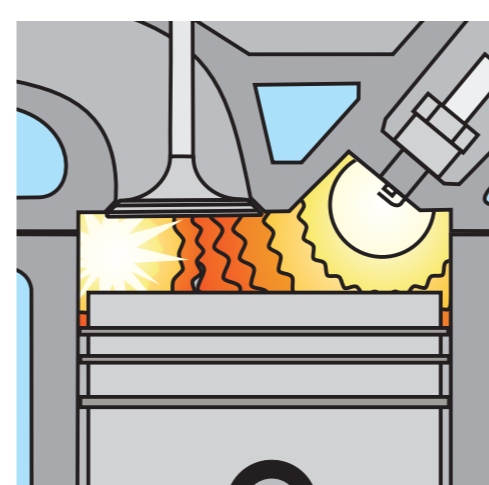
Combustão detonante e autoignição

Devido às combustões detonantes ou autoignições ocorrem grandes picos de pressão no cilindro e uma grande carga mecânica nas peças. Os anéis de segmento começam a trepidar e podem quebrar. No caso de anéis revestidos com molibidénio a camada de molibidénio pode quebrar.

Consequência: corrosão nos pistões, perda de potência e/ou elevado consumo de óleo

Solução: utilizar combustíveis de alta qualidade

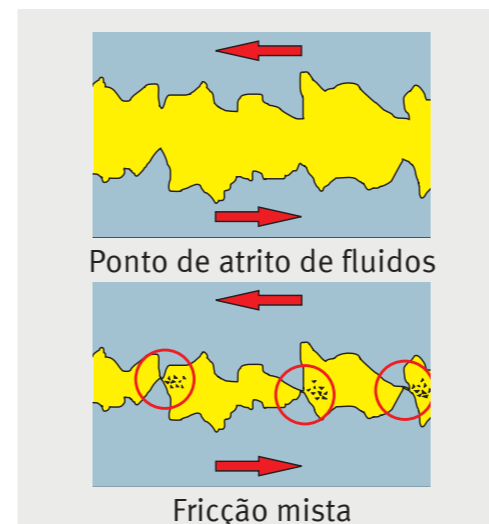
Afogamento por combustível

Devido a uma combustão incompleta do combustível injetado ou a um excesso de combustível injetado, a película de óleo é eliminada. Isto provoca uma fricção mista ou seca do pistão no cilindro. As peças roçam metalicamente umas nas outras.

Consequência: elevado desgaste do anel e do cilindro, elevado consumo de óleo

Solução: funcionamento e ajuste correto do sistema de combustível
