# Anéis de segmento Funcionamento e desempenho

## Reparação incorreta

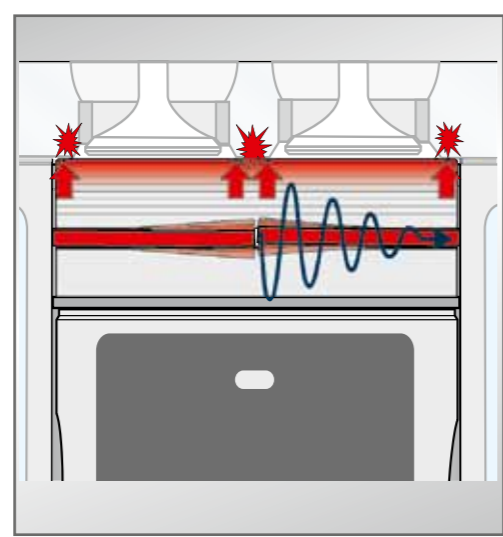
### Impacto do Pistão contra o cabeçote do motor

Se a face do bloco do motor estiver usinada (rebaixada) e for montado um pistão com uma altura de compressão padrão (STD), isso poderá ocasionar um impacto mecânico do pistão contra o cabeçote do motor. O mesmo acontece quando são montadas juntas do cabeçote com espessura errada. As vibrações geradas pelos impactos resultam na falta de vedação dos anéis de segmento.

**Consequência:** elevado consumo de óleo e elevado desgaste do cilindro (ver também "Excesso de combustível")

**Solução:** respeitar a protusão correta do pistão, utilizar juntas adequadas para o cabeçote.

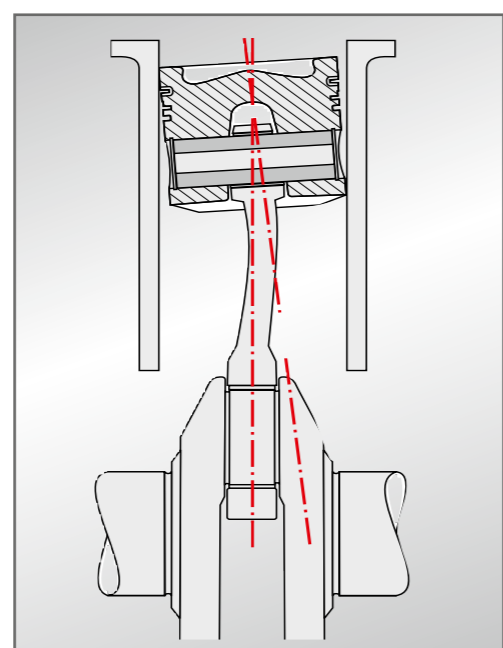
### Curso inclinado do pistão

Bielas deformadas geralmente são consequência de danos no motor, fazem com que o pistão não se desloque adequadamente no cilindro. Devido a isso, os anéis de segmento adquirem uma forma elíptica e deixam de se movimentar na canaleta do pistão. Isto origina um desgaste não uniforme e vibração dos anéis de segmento.

**Consequência:** elevado desgaste, ruptura do anel e consumo excessivo de óleo.

**Solução:** verificar a biela antes da montagem quanto a deformação e torção.

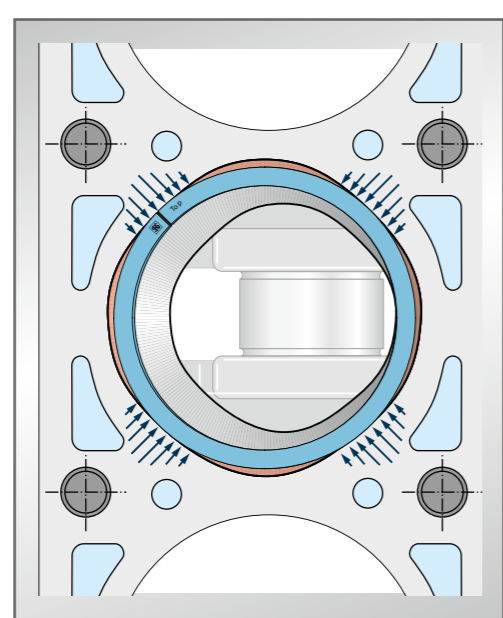
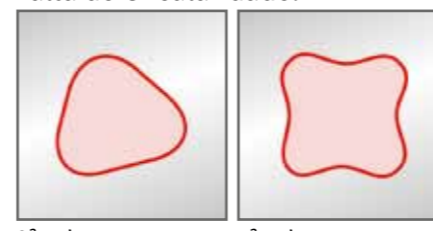
### Falta de circularidade no cilindro

No processo de usinagem dos cilindros, é importante ter atenção para que fiquem com uma geometria cilíndrica perfeita.

Contudo, a vedação torna-se quase impossível no caso de uma falta de circularidade de 3ª e 4ª ordem. Estes são provocados frequentemente devido à tensão de tração dos parafusos do cabeçote. As deformações provocadas pela circularidade incorreta resultam em falta de vedação entre o anel de segmento e o cilindro.

**Consequência:** baixa potência, consumo de óleo excessivo e danos no motor e o aumento da pressão interna de dentro do carter (blow-by).

**Solução:** respeitar as instruções relativas ao aperto do cabeçote ou eliminar a ovalização no processo de abertura do cilindro.

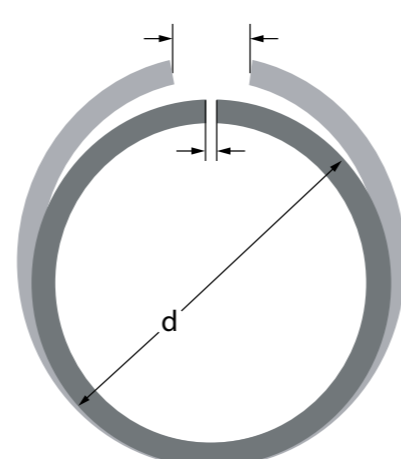
### Folga excessiva entre as pontas do anel de segmento

Pode-se encontrar uma folga excessiva entre as extremidades do anel de segmento após um prolongado tempo de funcionamento do motor.

A folga entre as pontas, na maioria das vezes, é detectada quando for duplamente maior que a especificada pelo fabricante. O aumento de folga até 0,3 mm são irrelevantes. Este fato não implica em uma perda de potência significativa ou elevado consumo de óleo. Uma folga ligeiramente maior entre as pontas do anel de segmento é frequentemente sobrevalorizada em relação ao consumo de óleo porém nem sempre é o agente causador do dano.

**Solução:** substituir o pistão e o cilindro desgastados quando o anel for novo.

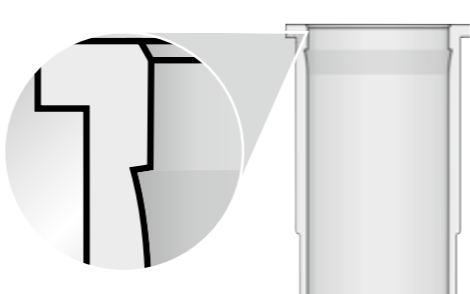
### Cilindros desgastados

Se forem montados novos pistões e anéis de segmento num cilindro desgastado, isso frequentemente acarretará um impacto dos anéis de segmento no canto superior desgastado do cilindro. Os anéis de segmento começam a trepidar e deixam de vedar corretamente.

**Consequência:** elevado consumo de óleo e desgaste prematuro

**Solução:** substituir os cilindros desgastados ou refazer a usinagem nos cilindros (substituição da camisa seca).

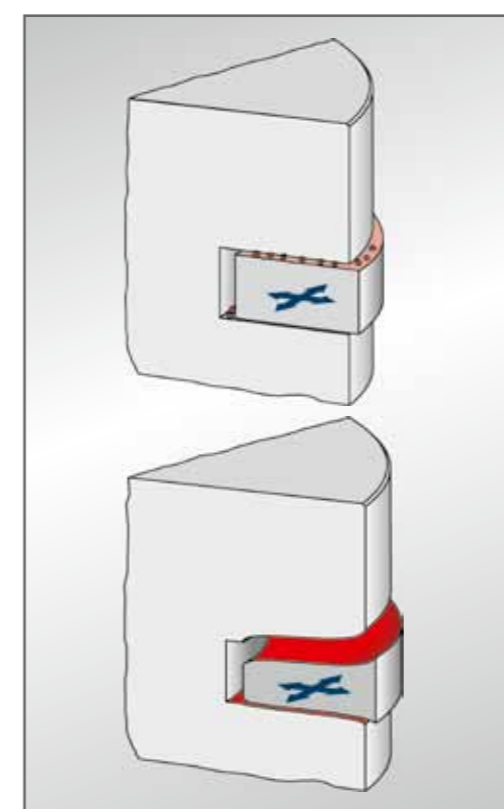
### Impurezas no ar aspirado

A impurezas aspiradas durante o funcionamento do motor, depositam-se nas paredes do cilindro provocando desgaste abrasivo nas canaletas e nos flancos do anel de segmento. Isso origina uma folga excessiva na altura da canaleta facilitando a entrada do anel de segmento na canaleta deformada do pistão. Os anéis durante o funcionamento sofrem deformações e começam a vibrar. Se estas deformações forem excessivas, tal fato pode levar à sua ruptura.

**Consequência:** elevado consumo de óleo e baixa potência

**Solução:** fazer uma manutenção periódica do filtro de ar, especialmente em ambientes com muito pó.

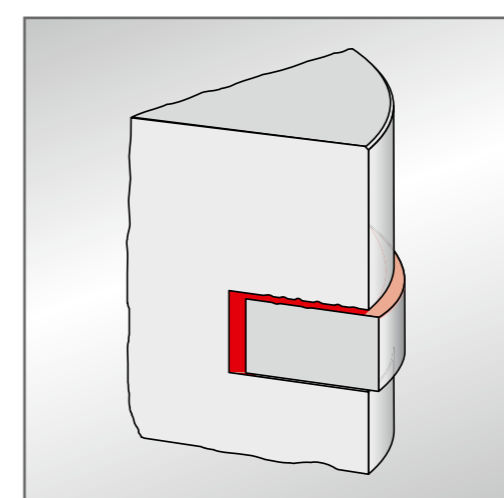
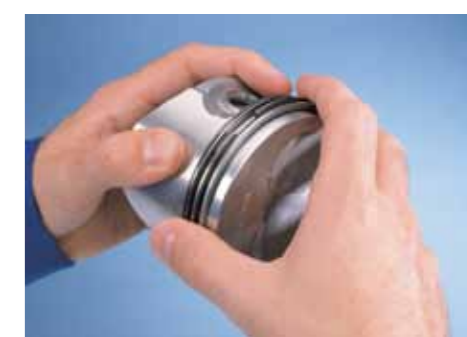
### Anéis de segmentos travados

Os anéis de segmento (exceto: motores de dois tempos) devem rodar livremente nas canaletas do pistão durante o seu funcionamento. Quando os anéis de segmento ficam travados nas canaletas do pistão devido ao depósito de óleo carbonizado ou impurezas, estes anéis podem parar de vedar desgastando-se de forma irregular. Se este fato ocorrer os anéis deixam de exercer sua função de vedação. Nos anéis do tipo vedadores resultam na passagem dos gases de combustão, nos anéis raspadores ocorre passagem de óleo para a câmara de combustão.

**Consequência:** corrosão nos pistões, elevado desgaste e consumo excessivo de óleo.

**Solução:** fazer uma manutenção regular do filtro de ar e respeitar as especificações para a troca de óleo do motor.

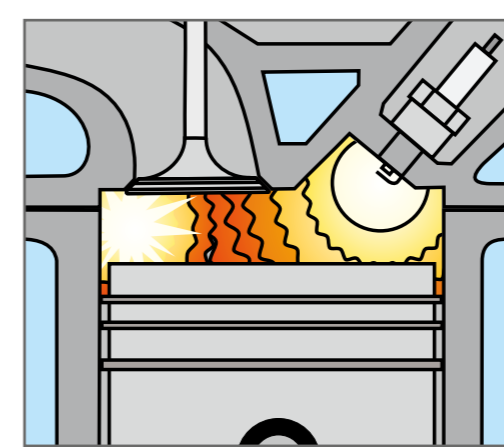
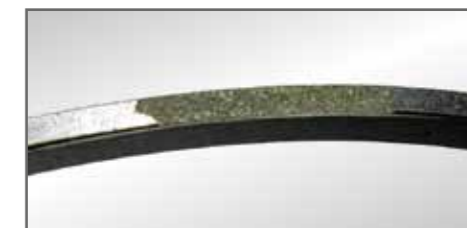
### Detonação e Pré-ignição

Devido às combustões detonantes ou autoignições ocorrem grandes picos de pressão no cilindro e uma grande carga mecânica nas peças. Os anéis de segmento começam a trepidar e podem quebrar. No caso de anéis revestidos com molibidênio a camada de molibidênio pode quebrar. Em alguns casos, as pressões resultantes da combustão detonada geram forças excessivas nos anéis a ponto de romper a canaleta do pistão, este fato sempre ocorre do lado oposto ao centelhamento da vela.

**Consequência:** quebra das canaletas dos pistões, perda de potência e/ou elevado consumo de óleo. Soltura da camada de molibidênio.

**Solução:** utilizar combustíveis de alta qualidade.

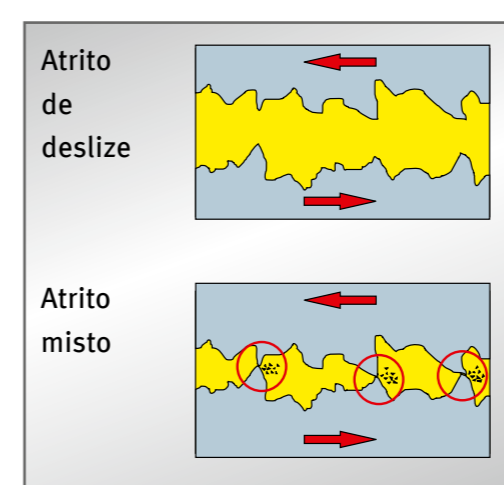
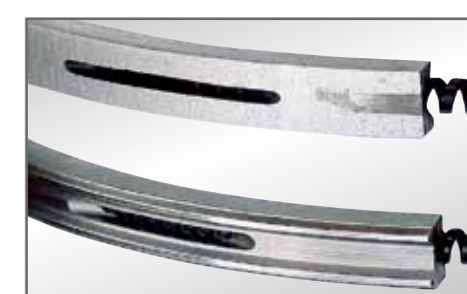
### Excesso de combustível

Devido a uma combustão incompleta ou a um excesso de combustível injetado, a película de óleo lubrificante é eliminada, provocando um atrito misto ou funcionamento a seco = do pistão no cilindro.

Se não houver a película de óleo lubrificante, as peças entram em atrito metálico umas contra as outras durante o funcionamento do motor.

**Consequência:** elevado desgaste do anel e do cilindro, elevado consumo de óleo ou engripamento.

**Solução:** corrigir o funcionamento e ajustar correto do sistema de injeção de combustível.
