# Defectele pistoanelor și cauzele acestora

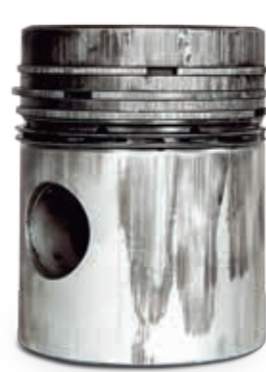
### Gripare cauzată de supraîncălzire (centrul de greutate al capului pistonului)

- supraîncălzire din cauza deficiențelor de combustie
- duză de pulverizare ulei îndoită/înfundată
- montarea unui piston necorespunzător
- defecțiuni în sistemul de răcire
- diminuarea jocului în partea superioară a zonei de culisare

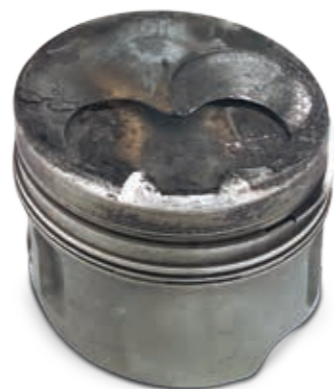
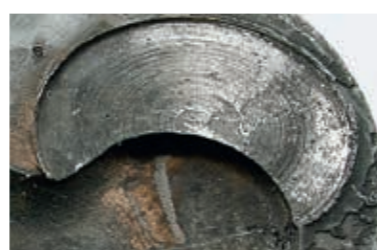
### Urme de lovituri

- depășirea prea mare a cursei pistonului
- finisarea excesivă a suprafeței plane din chiulasă
- adâncime scaun supapă incorrectă
- garnitură chiulasă necorespunzătoare
- depuneri de calamină pe capul pistonului
- jocul prea mic al supapei
- timp comandă supape incorrect din cauza reglajului incorrect sau a curelei dințate care a sărit peste mai mulți dinți

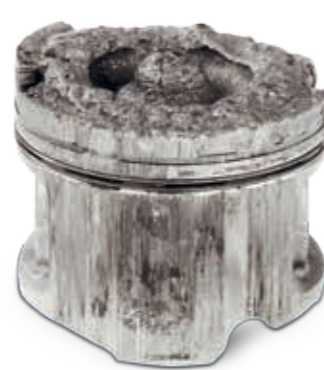
### Material topit peste sau material evaporat prin topire

- duze de injecție defecte
- cantitate injectată incorrectă
- moment de injectare incorrect
- etanșare insuficientă
- aprindere cu întârziere
- conducte de injecție vibrante

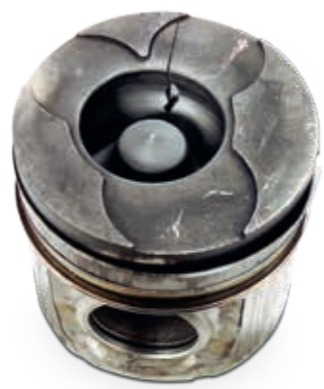
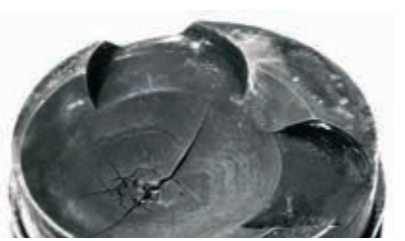
### Fisuri la bază și în locașul din bază

- duză de injecție defectă sau necorespunzătoare
- moment de injectare incorrect
- cantitate injectată incorrectă
- compresie insuficientă
- răcirea insuficientă a pistonului
- piston necorespunzător cu forma incorrectă a locașului
- creșterea puterii (de exemplu Chip Tuning)

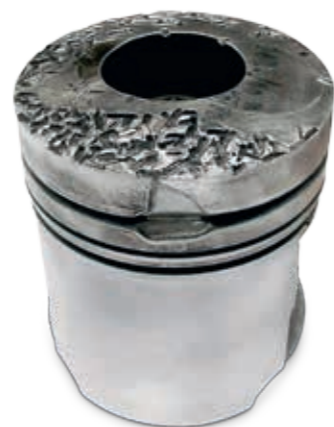
### Erodări în zona segmenților

- eroare de montajul la piston
- deversarea carburantului
- uzură axială pronunțată a canalului inelar și a segmenților de piston
- vibrația segmenților

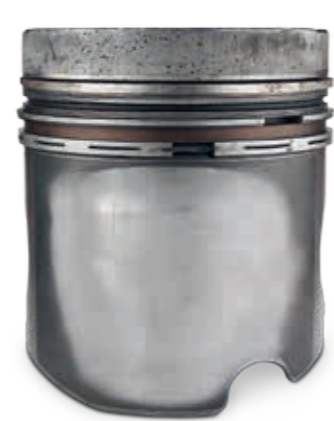
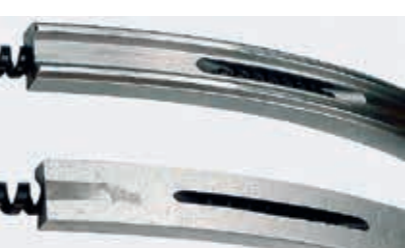
### Uzură radială din cauza deversării carburantului

- defect de preparare a amestecului
- deficiențe de combustie
- presiune insuficientă de compresie
- cotă incorrectă pentru depășirea cursei pistonului

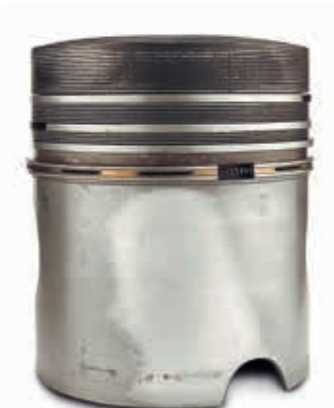
### Uzură axială din cauza impurităților

- particule abrazive de impurități din cauza filtrării insuficiente
- particule de impurități care nu au fost îndepărtate total în timpul reparației capitale a motorului (span, alice de sablare)
- particule abrazive formate la alimentare

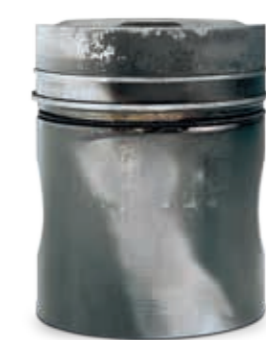
### Imaginea asimetrică a suprafeței de contact

- bielă îndoită/răsucită
- piciorul bielei găurit oblic
- alezajul cilindrului efectuat strâmb
- cilindru individual montat strâmb
- joc prea mare al lagărului de bielă

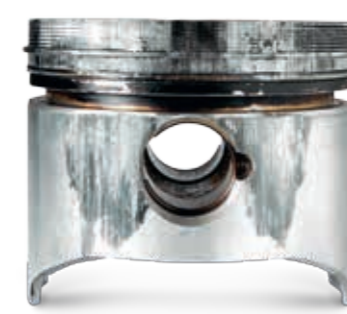
### Gripare la 45°

- ajustaj prea strâmt pentru bolțul pistonului
- griparea piciorului bielei (ungere insuficientă la prima punere în funcțiune)
- eroare la montajul în locașul bolțului de piston

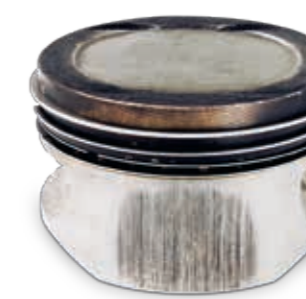
### Urme de frecare din cauza funcționării pe uscat/deversării carburantului

- motor uns prea tare
- deficiențe de combustie (rateuri de aprindere)
- etanșare insuficientă
- instalație de pornire la rece defectă
- diluarea uleiului cu carburant

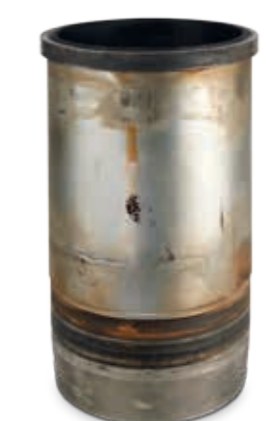
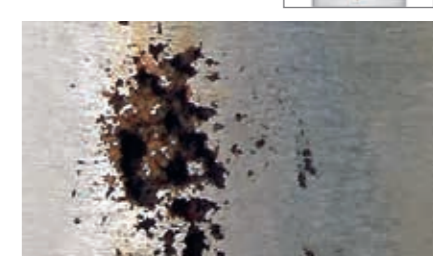
### Cavitație

- poziția incorrectă/imprecisă a cuzinetului
- utilizarea garniturilor inelare necorespunzătoare
- utilizarea lichidului de răcire neadecvat
- presiune preliminară insuficientă în sistemul de răcire
- temperatură de regim prea înaltă/prea mică
- flux deficitar de lichid de răcire

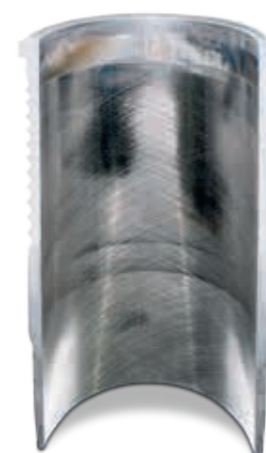
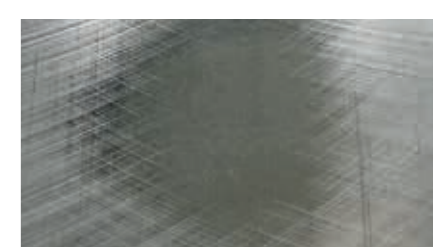
### Locuri lucioase în zona superioară a cilindrului

- Depuneri de calamină pe peretele de foc al pistonului din cauza:
- intrării unei cantități excesive de ulei în camera de combustie din cauza unor piese defecte
  - gaze purjate excesiv cu transferul uleiului în tronsonul de admisie
  - separarea insuficientă a uleiului din gazele purjate
  - mers în gol frecvent sau deplasări pe distanțe scurte
