# Dugattyúgyűrűk

## Funkció és design

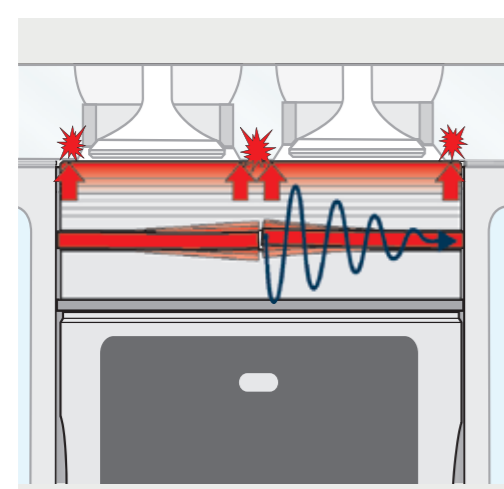
#### Hengerfejek ütköző dugattyú

A motorblokk tömítőfelületének utólagos megmunkálása és standard kompressziós magasságú dugattyú beszerelése után dízelmotoroknál a dugattyú mechanikusan a hengerfejek ütközhet. Ugyanez történhet, ha rossz méretű hengerfejtömítéseket szerelnek be. A dugattyúgyűrűk az ütközések következtében rezegni kezdenek és nem tömítenek rendesen.

**Következmény:** nagy olajfogyasztás és nagy hengerkopás (lásd még az „Üzemanyag-elárasztás” címszót)

**Megoldás:** az előírt dugattyútűlnyúlás betartása, megfelelő hengerfejtömítések alkalmazása

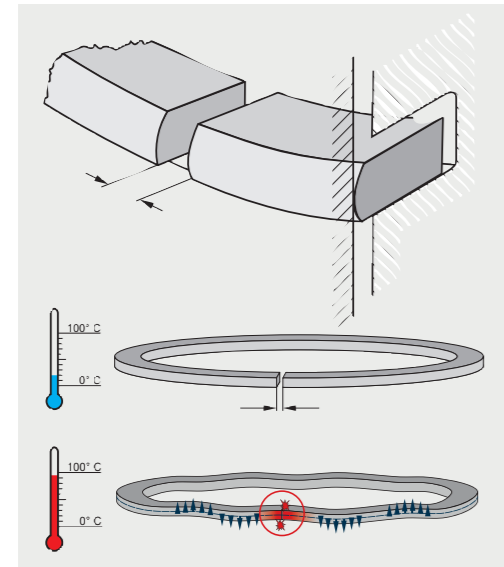
#### Túl kicsi a dugattyúgyűrűk hézagja

A dugattyúgyűrűk hézagja a szelepekéhez hasonlítható. Ha ezek a szerkezeti elemek felmelegednek, akkor a hő hatására kitégúlnak, így hosszuk megváltozik. Ha a megfelelő hézagmérték hideg állapotban biztosított, akkor a felhevült motorban a dugattyúgyűrűk nem szorulnak bele a hengerbe. Ha viszont túl kicsi a hézag a gép hideg állapotában, akkor felhevült állapotban a gyűrűk elkopnak, a tömítések meglazulnak, a motor pedig károsodik.

**Következmény:** a dugattyúgyűrűk idő előtti kopása, a dugattyú kimarodása és nagy olajfogyasztás

**Megoldás:** a minimális hézagok feltétlenül betartása – a műhelyben nem szabad a hézagot csökkenteni

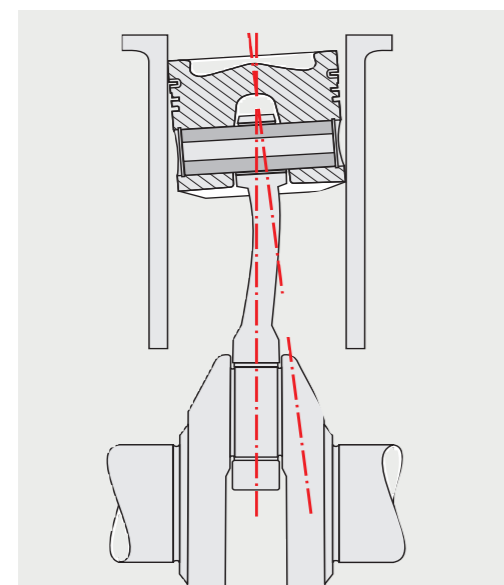
#### A dugattyú ferde mozgása

A hajtókar gyakran motorkárosodásból eredő görbülése oda vezet, hogy a dugattyú a hengerben ferden mozog. Így a dugattyúgyűrűk ellipszissé válnak, és a hengerfűtőben nem forognak. Egyenlőtlen kopás és a gyűrűk rezgése az eredmény.

**Következmény:** erős kopás, gyűrűtörés, túlzott olajfogyasztás

**Megoldás:** a hajtókar ellenőrzése beszerelés előtt görbülés vagy elfordulás szempontjából

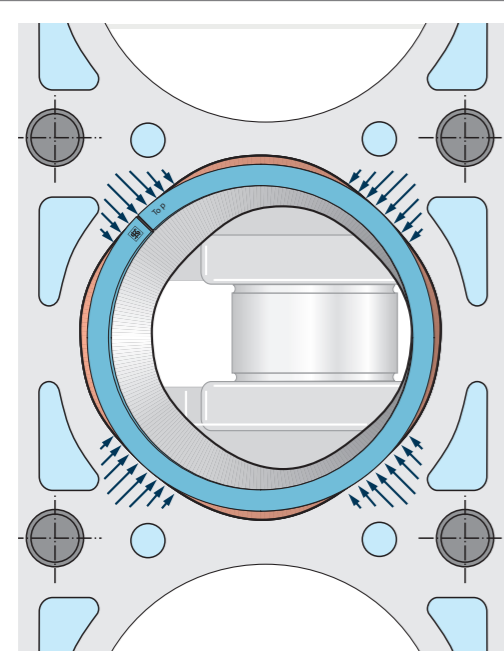
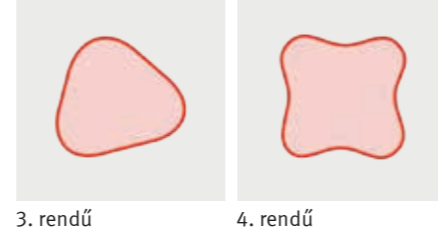
#### A körformától eltérő hengerek

A hengerfuratok megmunkálásakor mindenképpen ügyeljen a helyes geometriára. A dugattyúgyűrűk az enyhén ovális hengereket tudják tömíteni. Nehézségek jelentkeznek azonban a körformától való 3. és 4. rendű eltérések esetén. Ezt gyakran tapasztalhatjuk, ha a hengerfej csavarjai túl vannak feszítve. A körformától való eltérés miatt keletkezett sarló formájú rések a dugattyúgyűrű és a henger között tömítetlenséget okoznak.

**Következmény:** rossz teljesítmény, túlzott olajfogyasztás és motorkárosodás

**Megoldás:** a hengerfej-meghúzási előírások betartása, ill. a körformától való eltérés kizárása a hengerek megmunkálásánál

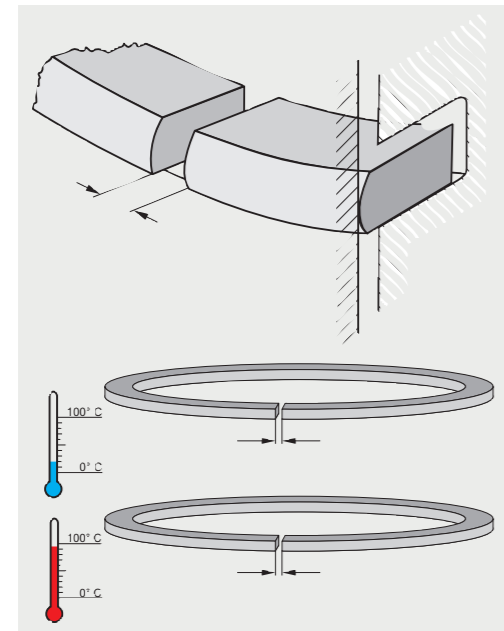
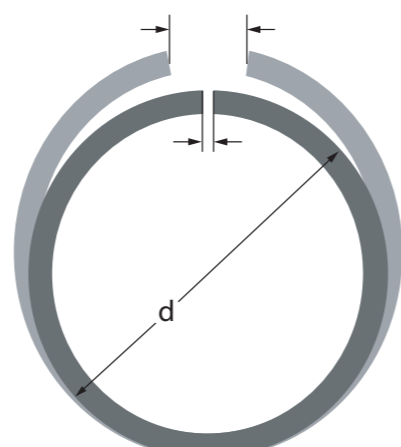
#### Túl nagy a dugattyúgyűrűk hézagja

Hosszabb futásidő és a hengerek és dugattyúgyűrűk nagy kopása után a dugattyúgyűrűknél túl nagy lesz a hézag. Ekkor áll fenn, ha a hézag az új állapothoz képest kétszeres lett. A rés 0,3 mm-es növekedése még elhanyagolható. Ez nem befolyásolja lényegesen a teljesítményt és az olajfogyasztást. A dugattyúgyűrűk hézagjának kis növekedését gyakran túlértékelik. Lásd még a „Túl kicsi a dugattyúgyűrűk hézagja” címszót.

**Megoldás:** az elkopott dugattyúk és hengerek cseréje

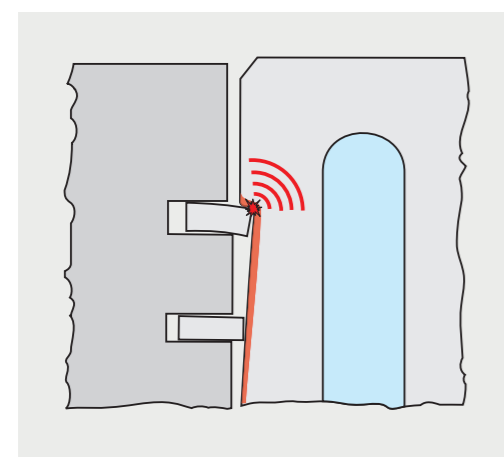
#### Kopott hengerek

Ha kopott hengerbe új dugattyúkat vagy dugattyúgyűrűket szerel, gyakran tapasztalhatja, hogy a gyűrűk a henger felső, kopott peremébe ütköznek. Így a dugattyúgyűrűk esetleg rezegni kezdenek és nem tömítenek rendesen.

**Következmény:** nagy olajfogyasztás és idő előtti kopás

**Megoldás:** a kopott hengerek cseréje vagy a hengerek újrafúrása

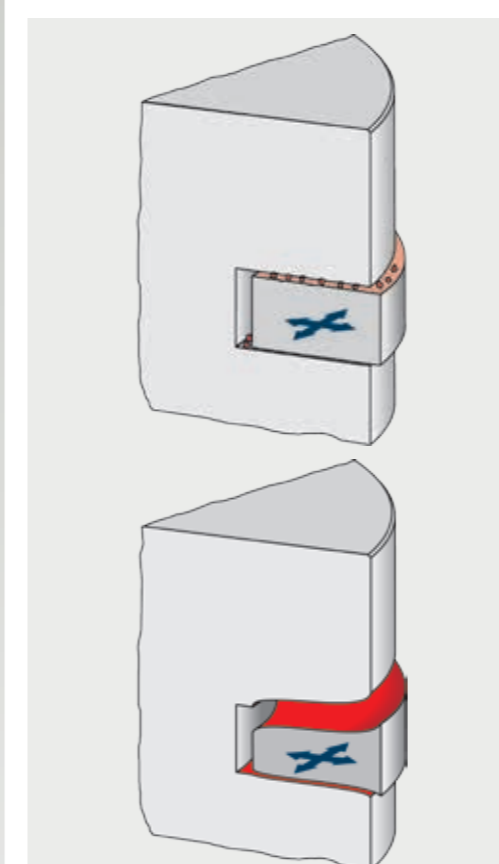
#### Szennyeződés a beszívott levegőben

Az égéstérbe kerülő szennyeződés leülepszik a gyűrűhornokban, és ott, valamint a dugattyúgyűrű oldalán súrlódásos kopást eredményez. Ez a gyűrűmagasság túlzott holtjékához vezet, így a dugattyúgyűrűk rosszabbul illeszkednek a gyűrűhornokba. A gyűrűk üzem közben elhajlanak és rezegni kezdenek. Ha a gyűrűk oldala túlságosan kikopik, a gyűrűk eltérhetnek.

**Következmény:** nagy olajfogyasztás és gyenge teljesítmény

**Megoldás:** az olajsűrű rendszeres karbantartása, különösen poros vidékeken

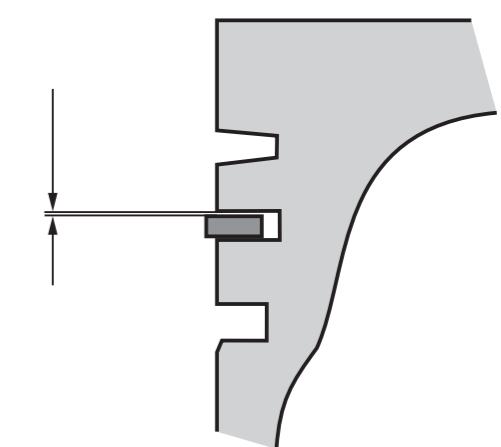
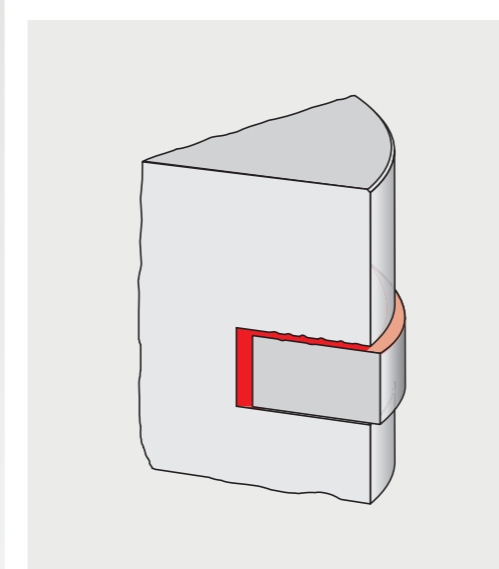
#### Leblokkolt dugattyúgyűrűk

A dugattyúgyűrűknek (kivétele: kétütemű motorok) üzem közben a gyűrűhornokban szabadon foroghatónak kell lenniük. Ha a dugattyúgyűrűket begett olaj lerakódása vagy a gyűrűhornokban lerakódott szennyeződés blokkolja, akkor nem tömítenek rendesen, és nem egyenletesen kopnak. Ha a gyűrűk beszorulnak a hornyokba, akkor a tömítő hatás nem biztosított. Tömítőgyűrűk esetén ez az égési gázok átfúvódását, olajgyűrűk esetén pedig az olajnak az égéstérbe jutását jelenti.

**Következmény:** a dugattyú kimarodása, nagy anyagvesztés és nagy olajfogyasztás

**Megoldás:** a légsűrű rendszeres karbantartása és a megfelelő jellemzőkkel rendelkező motorolaj alkalmazása

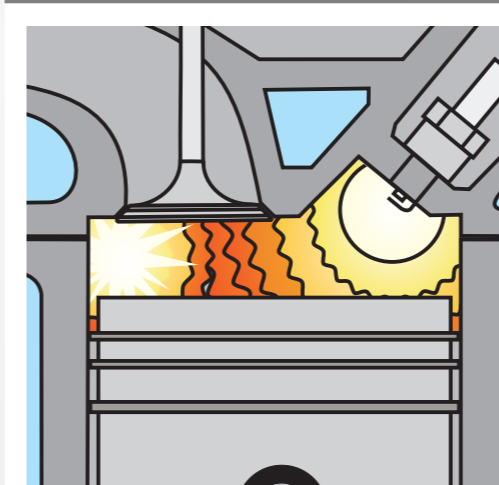
#### Kopogó égés és izzógyújtás

A kopogó égés és az izzógyújtás következtében a hengerben nagy nyomásnövekedés keletkezik, amelyek a gépegységeket túlzott mechanikus terhelésnek teszik ki. A dugattyúgyűrűk remegni kezdenek és eltérhetnek. Molibdénbevonatú gyűrűk esetén a molibdénréteg kitörhet.

**Következmény:** a dugattyú kimarodása, romló teljesítmény és/vagy nagy olajfogyasztás

**Megoldás:** kiváló minőségű üzemanyagok használata

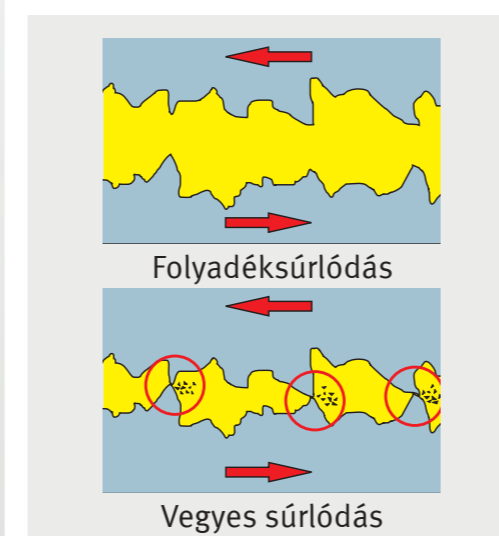
#### Üzemanyag-elárasztás

A befecskendezett üzemanyag tökéletlen égése vagy túladagolása miatt az olajréteg lemosódik. Ebből kifolyólag vegyes vagy száraz súrlódás következik be. Az alkatrészek mechanikusan egymáshoz súrlódnak.

**Következmény:** erős gyűrű- és hengerkopás, nagy olajfogyasztás

**Megoldás:** az üzemanyagrendszer jó működése és helyes beállítása
