Dugattyúsérülések és a sérülések oka

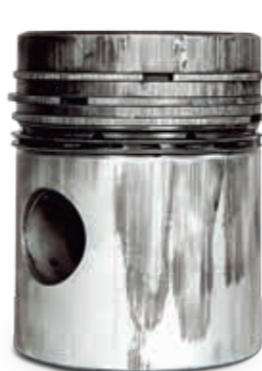
Túlhevüléses üszkösödés (főként a dugattyúfejen)

- túlhevülés égési zavarok következtében
- elgömbült/eldugult olajbefecskendező fúvóka
- rossz dugattyúk beszerelése
- a hűtőrendszer üzemszabályozási zavarai
- a holtjáték beszűkülése a futófelület felső tartományában

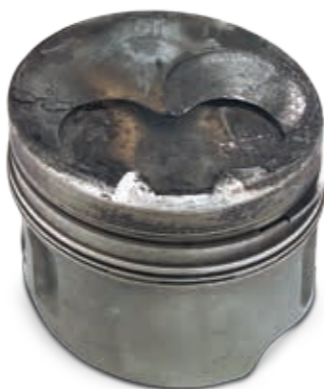
Ütközési nyomok

- a dugattyú túlméretezett túlnyúlása
- a hengerfej homlokfelületének túlzott utánmegmunkálása
- rossz szeleptávolság
- rossz hengerfej-tömítés
- beégett olaj lerakódása a dugattyúfejen
- túl kicsi szelephézag
- átpattant fogasszív vagy rossz beállítás által okozott rossz szelepszabályozási idők

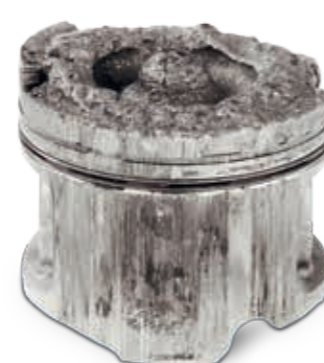
Kenődések

- hibás befecskendező fúvókák
- nem megfelelő befecskendezési mennyiség
- nem megfelelő befecskendezési időpont
- nem elegendő tömítés
- gyújtás késleltetése
- szabadon lengő befecskendező vezetékek

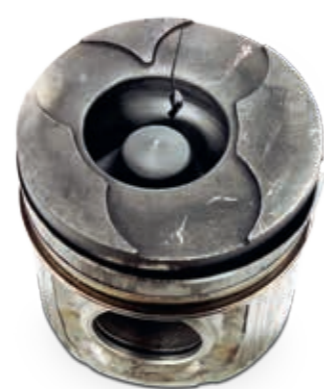
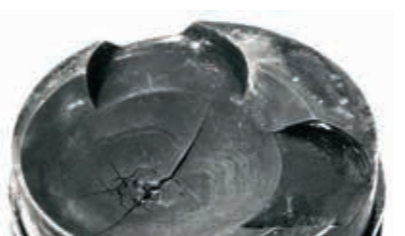
Az aljzat és az aljzat mélyedéseinek repedései

- hibás vagy nem megfelelő befecskendező fúvóka
- nem megfelelő befecskendezési időpont
- nem megfelelő befecskendezési mennyiség
- gyenge sűrítés
- nem elegendő dugattyúhűtés
- nem megfelelő dugattyú rosszul kialakított dugattyúmélyedéssel
- a teljesítmény növelése (pl. chip-tuningolás)

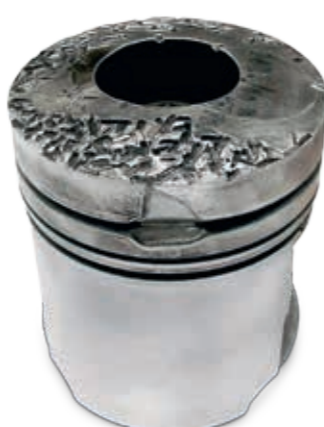
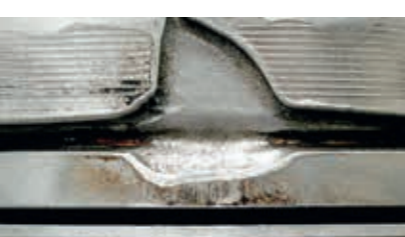
Anyagkimosódás a gyűrű környékén

- rosszul beszerelt dugattyúk
- üzemanyag-elárasztás
- a gyűrűhorony és a dugattyúgyűrűk erős tengelyirányú kopása
- a gyűrű rezgése

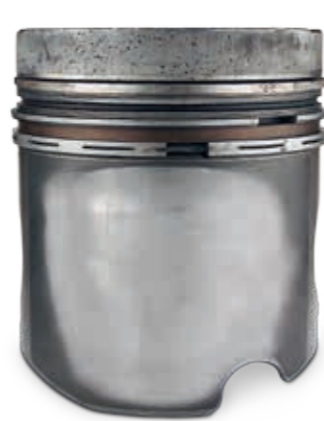
Üzemanyag-elárasztás miatt keletkezett sugárirányú kopás

- a keverék készítése közben bekövetkezett üzemszabályozási zavarok
- égési zavarok
- gyenge sűrítési nyomás
- rossz dugattyútúlnyúlási méret

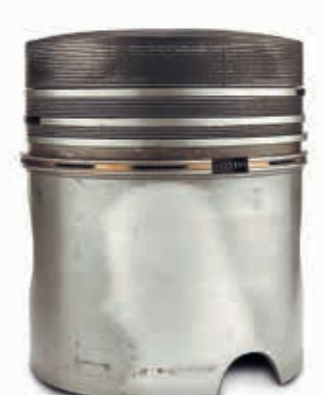
Tengelyirányú kopás szennyeződés miatt

- hiányos szűrés miatt keletkezett dörzshatású szennyeződés
- olyan szennyeződések, amelyek a felújítás folyamán nem lettek maradéktalanul eltávolítva (forgács, szóróanyag)
- a bejáratás során keletkezett, dörzsolóidésből eredő részecskék

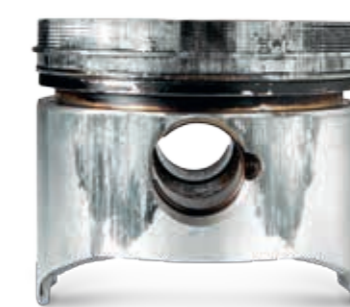
45°-os kimaródás

- túl szoros dugattyúcsap
- kimaradás a hajtókarcszemben (hiányos kenés az első üzembe helyezésnél)
- a zrugókar beszerelési hibája

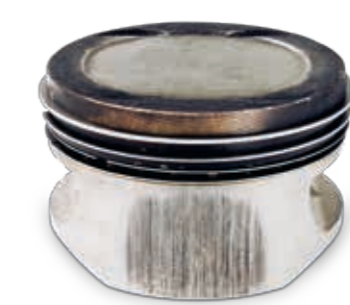
Szárazmeneti/üzemanyag-súrlódás

- túlzásírozott motor
- égési zavarok (gyújtáskihagyás)
- gyenge tömítés
- hibás hidegindító berendezés
- az olaj hígulása üzemanyaggal

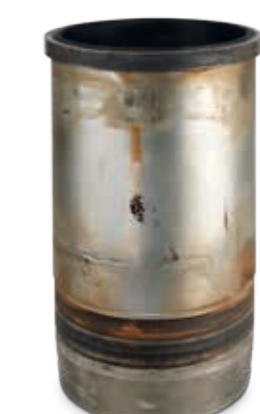
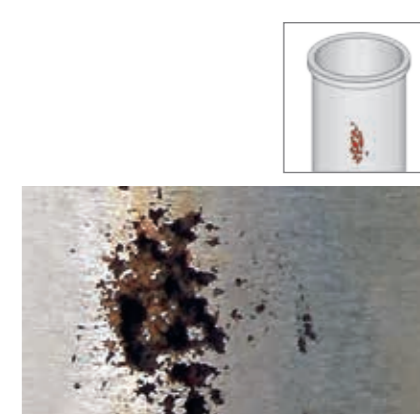
Kavitáció

- a futópersely hiányos vagy pontatlan elhelyezése
- nem megfelelő O gyűrű tömítések
- rossz hűtőanyag alkalmazása
- a hűtőrendszer elégtelen előnyomása
- túl alacsony vagy túl magas üzemi hőmérséklet
- hiányos hűtőanyag-áramlás

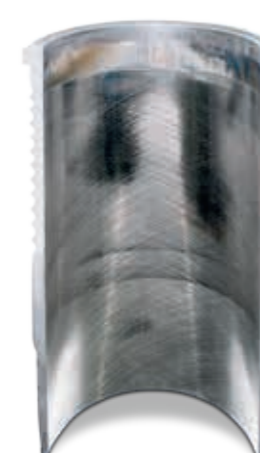
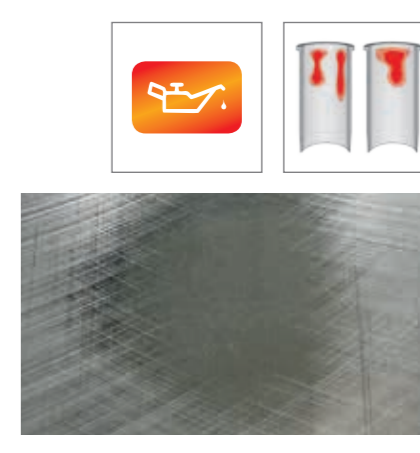
Csillogó felületek a henger felső részén

- Beégett olaj lerakódása a dugattyú tűzgátján a következő okokból kifolyólag:
- hibás alkatrészek által okozott túlzott olajbelépés az égéstérbe
- túlzott gázátfűvés olajtovábbítással a szívótérbe
- az átfűjt gázok gyenge olajkód-leválasztása
- gyakori üresjárat vagy üzemeltetés rövid távolságon
