## Reparaturpraxis: Einbau einer Mehr-Lagen-Metall-Zylinderkopfdichtung

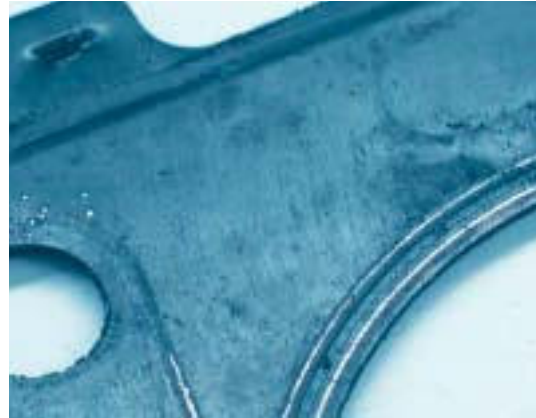
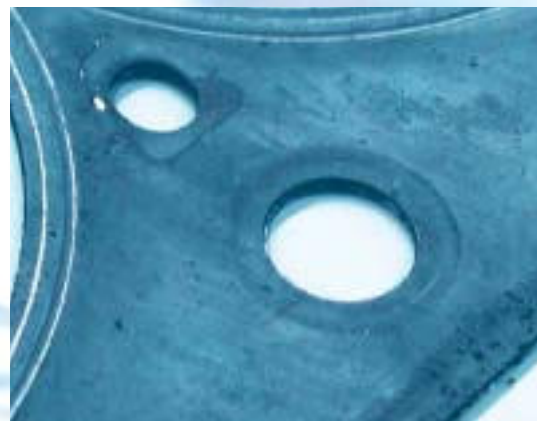
Die nachfolgenden Bilder zeigen eine metallische Zylinderkopfdichtung. Durch Nichtbeachtung der Dichtfläche des Zylinderkopfs kam es zu Gasübertritt und dadurch zum Ausfall des Motors. Zusätzlich im Nachhinein hohe Kosten und einen verärgerten Kunden.

- Sorgfältige Reinigung von Zylinderblock- und Zylinderkopf-Bauteiloberflächen auf Ebenheit (längs und quer) mittels Haarlineal überprüfen.
- Eingrabungen müssen beseitigt werden (Planschleifen im Fachbetrieb).
- Zylinderkopfdichtung auf Motorblock zentrieren (ohne zusätzliche Dichtmittel, Öle oder Fette). Darauf achten, dass die beschichtete Dichtfläche der Dichtung z. B. durch Kratzer oder sonstige Gegenstände nicht beschädigt wird.
- Darauf achten, dass keine Rückstände (z. B. Metallspäne) aus dem Zylinderkopf auf die Dichtung gelangen.
- Erneuern von Zylinderkopfschrauben und Unterlagscheiben, Gewindebohrungen von Verschmutzungen und Öl säubern. Schraubenanzug gemäß Herstellervorgabe.

Nur durch Beachtung und Einhaltung der oben genannten Richtlinien kann die Motorfunktion sowie eine sichere und dauerhafte Abdichtung gewährleistet werden. Selbstverständlich sind die Montagerichtlinien der Motorenhersteller einzuhalten, da diese von Motor zu Motor unterschiedlich sind.
