Fasce elastiche Funzionamento e design

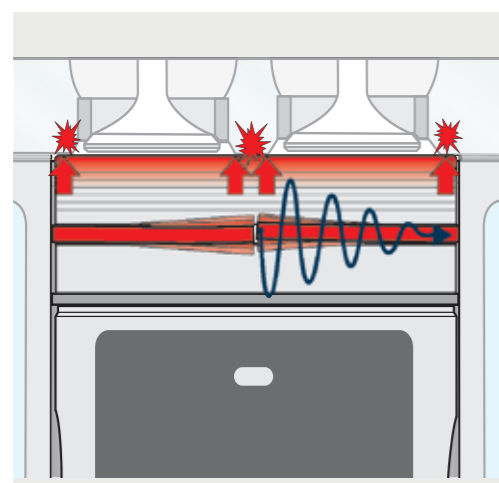
Battuta del pistone sulla testata

Se la superficie di tenuta del blocco motore viene ripassata e viene poi montato un pistone con altezza di compressione standard, nei motori diesel può verificarsi la battuta meccanica del pistone sulla testata. Lo stesso succede se vengono montate guarnizioni testata con uno spessore sbagliato. Le fasce elastiche iniziano a vibrare a causa delle forti battute e non possono più sigillare correttamente.

Conseguenza: elevato consumo di olio e forte usura del cilindro (ved. anche "Ingolfamento")

Rimedio: rispetto della sporgenza pistone corretta, utilizzo delle corrette guarnizioni testata

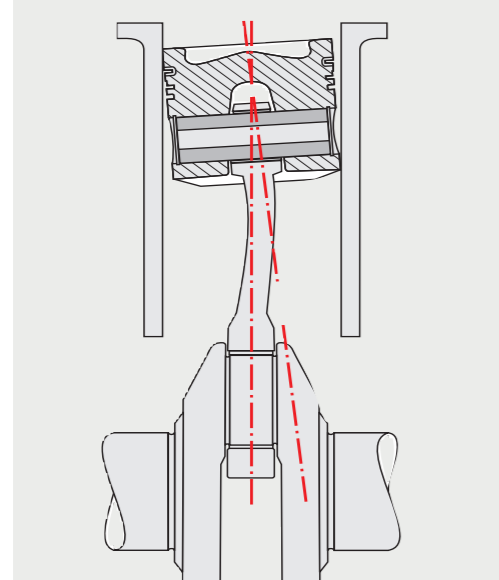
Corsa obliqua del pistone

Fusti di biella curvi, che spesso si manifestano come conseguenza a danni del motore, portano a una corsa obliqua del pistone nel cilindro. Le fasce elastiche acquistano così una forma ellittica e non possono più spostarsi nel pistone. Si verificano usura non uniforme e vibrazione delle fasce.

Conseguenza: forte usura, rottura delle fasce ed eccessivo consumo di olio

Rimedio: controllo di eventuale curvatura e torsione del fusto della biella prima del montaggio

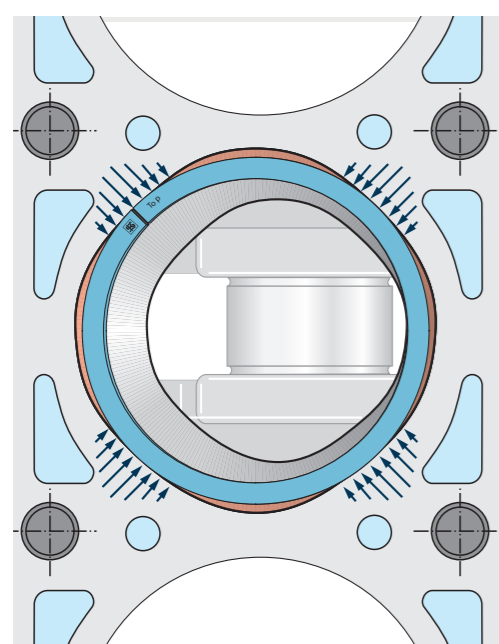
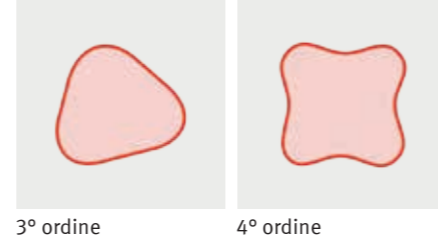
Cilindri non circolari

Nella lavorazione dell'alesaggio occorre assolutamente fare attenzione alla perfezione della geometria. Le fasce elastiche risultano in grado di sigillare cilindri leggermente ovali. La tenuta risulta invece difficile in caso di acircularità di 3° e 4° ordine. Ciò si verifica spesso a causa delle tensioni di trazione delle viti a testa cilindrica. Le fenditure semicircolari tra fascia elastica e cilindro, causate dalle acircularità, provocano difetti di tenuta.

Conseguenza: cattiva prestazione, eccessivo consumo di olio e danni al motore

Rimedio: prestare attenzione alle prescrizioni di serraggio per la testata, ossia escludere acircularità nella lavorazione del cilindro.

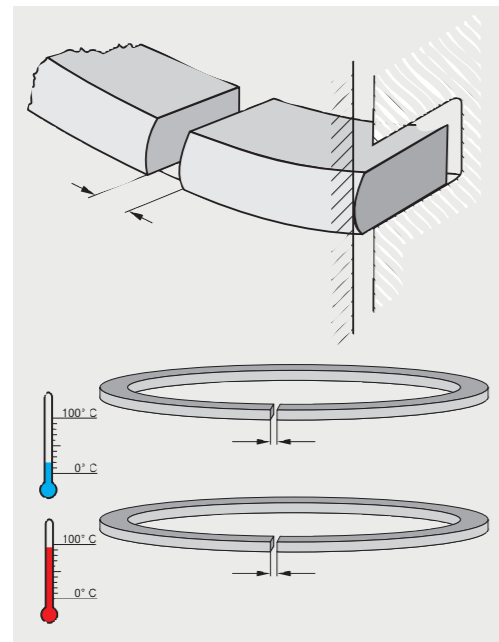
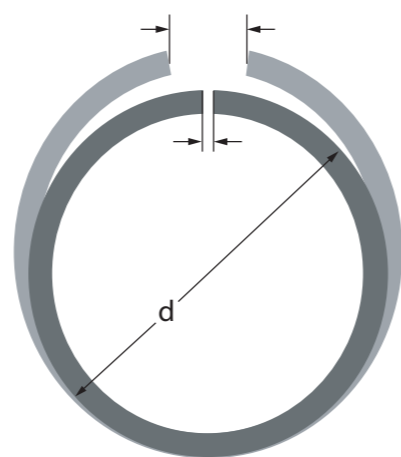
Gioco luci troppo grande della fascia elastica

A seguito di un lungo funzionamento e un'usura elevata dei cilindri e delle fasce elastiche si verifica un gioco luci eccessivo di queste ultime. Questa situazione si verifica quando il gioco è doppio rispetto alle fasce elastiche nuove. Estensioni del gioco fino a 0,3 mm sono trascurabili. Esse non contribuiscono né a rilevanti perdite di prestazione né a un eccessivo consumo di olio. Un lieve aumento del gioco luci della fascia elastica viene spesso sopravvalutato. Vedere a tal proposito anche la sezione "Gioco luci troppo piccolo della fascia elastica".

Rimedio: sostituire i pistoni e i cilindri usurati

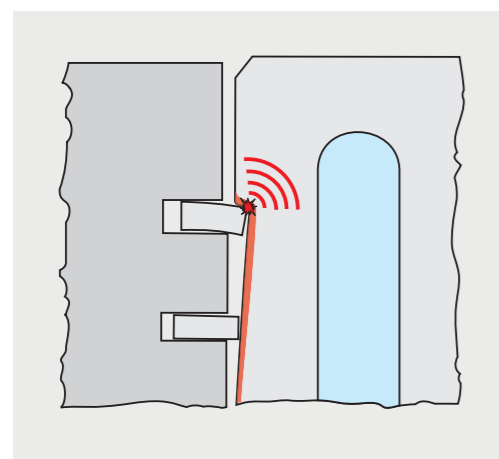
Cilindri usurati

Se pistoni e fasce elastiche nuovi vengono montati in un cilindro usurato, si verifica spesso una battuta delle fasce elastiche in corrispondenza del bordo superiore usurato del cilindro. Le fasce elastiche iniziano così a vibrare e non possono più sigillare correttamente.

Conseguenza: elevato consumo di olio e usura prematura

Rimedio: sostituire i cilindri usurati o alesare nuovamente i cilindri

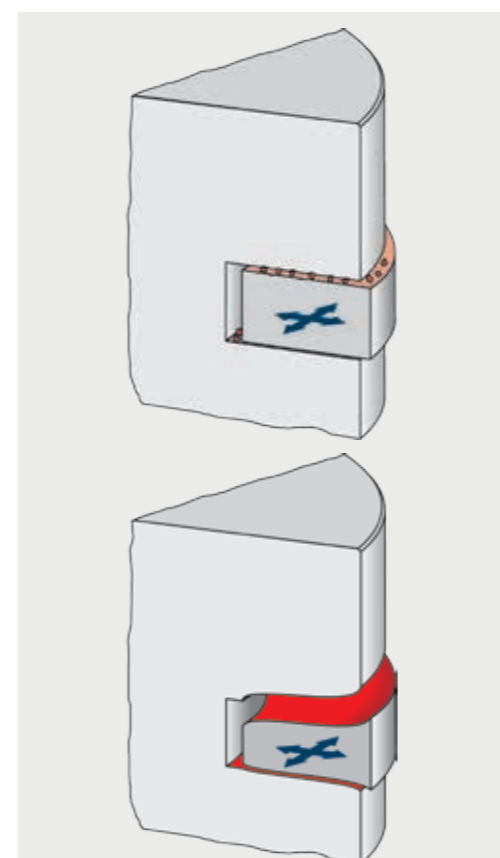
Sporco nell'aria di aspirazione

Lo sporco che finisce nella camera di combustione si deposita nelle scanalature anulari e causa usura da abrasione nelle scanalature anulari stesse e sui fianchi delle fasce elastiche. Si verifica quindi un eccessivo gioco in altezza delle fasce e di conseguenza una guida peggiore delle fasce elastiche nelle scanalature anulari. Durante l'esercizio le fasce si deformano e iniziano a vibrare. In caso di forte usura delle fasce sui fianchi delle stesse, esse possono rompersi.

Conseguenza: elevato consumo di olio e cattiva prestazione

Rimedio: manutenzione regolare del filtro dell'aria, soprattutto in aree polverose

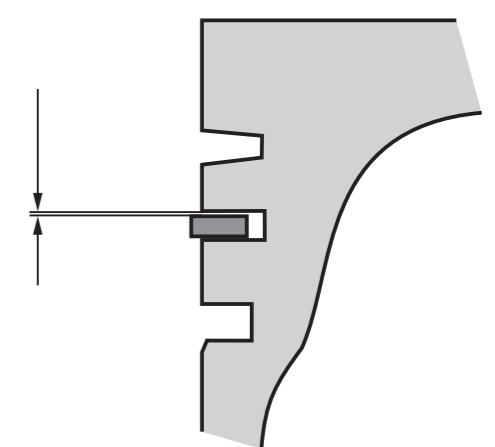
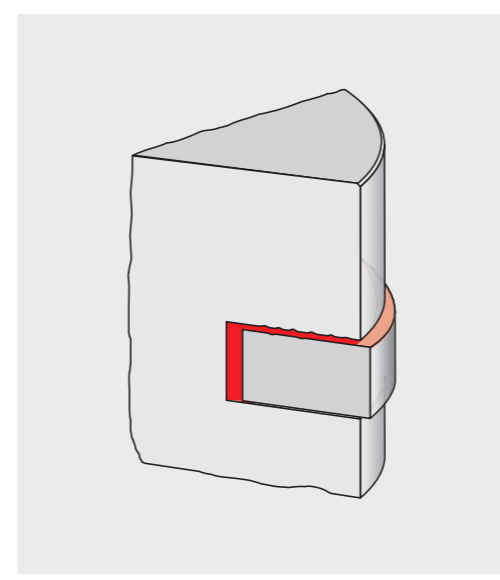
Fasce elastiche bloccate

Le fasce elastiche (eccezione: motori a due tempi) devono potersi spostare liberamente nelle scanalature anulari durante l'esercizio. Se le fasce elastiche sono bloccate nelle scanalature anulari da depositi carboniosi o sporco, non possono più sigillare correttamente e si consumano in modo non uniforme. Se le fasce si bloccano nelle scanalature, l'effetto di tenuta non è più garantito. Nel caso di anelli di tenuta si verifica il trafileamento di gas combusti, nel caso di anelli di lubrificazione, invece, la fuoriuscita di olio nella camera di combustione.

Conseguenza: grippaggio di pistone, forte usura ed elevato consumo di olio

Rimedio: manutenzione regolare del filtro dell'aria e rispetto delle specifiche corrette dell'olio motore

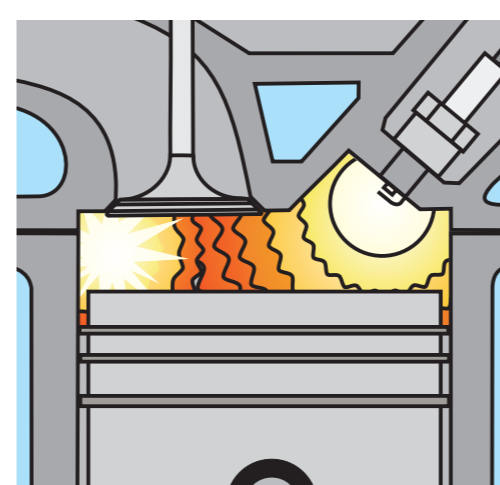
Combustione con battito e autoaccensione

A causa di combustioni con battito o autoaccensioni si verificano picchi di pressione eccessivi nel cilindro ed elevata sollecitazione meccanica dei componenti. Le fasce elastiche iniziano a vibrare e possono rompersi. Nelle fasce rivestite in molibdeno, lo strato di molibdeno può rompersi.

Conseguenza: grippaggio di pistone, perdita di prestazione e/o elevato consumo di olio

Rimedio: utilizzo di carburanti di qualità

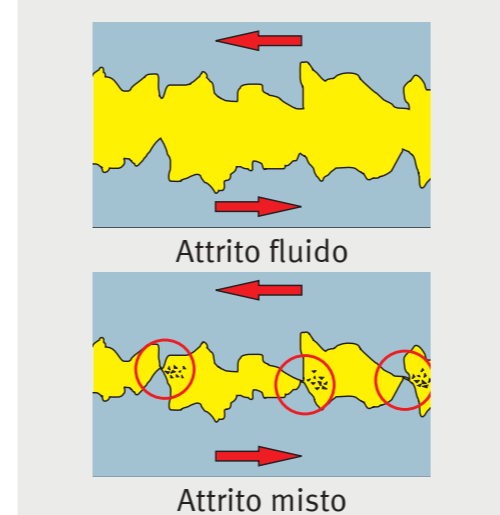
ingolfamento

A causa di una combustione incompleta del carburante iniettato o a causa di un'eccessiva quantità di carburante iniettato, il film di olio viene rimosso. Si verifica quindi attrito misto o attrito a secco del pistone nel cilindro. I componenti sono sottoposti ad attrito metallico.

Conseguenza: forte usura delle fasce e dei cilindri, elevato consumo di olio

Rimedio: funzionamento e regolazione corretti del sistema di alimentazione del carburante
