# Kaymalı yataklar Kullanım ve fonksiyon

## Yatak fonksiyonları ve yağlama

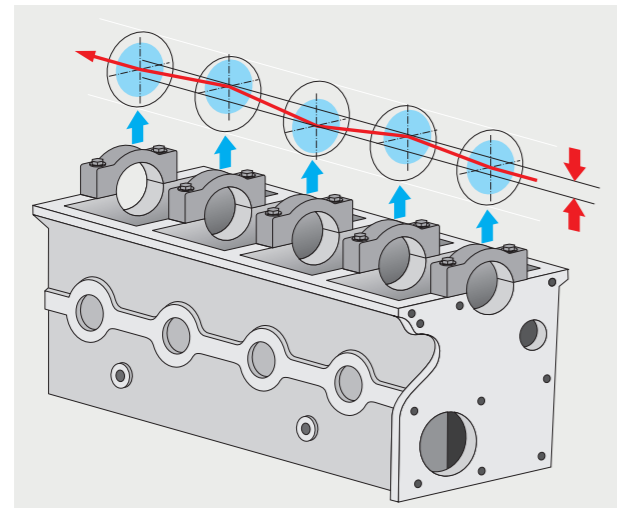
### Bitişikteki yatak yerlerinin konsantrikliği

Tüm ana yatak yerlerinin orta noktaları tam olarak merkezi bir şekilde bir eksen üzerinde değilse, gerekli olan yatak boşluğunun ortadan kalkması sonucu başlangıçta bile ağır yatak hasarları meydana gelir. Bu tür sorunların sebebi, bükülmüş veya yanlış taşlanmış krank milleri ve çok fazla çekilmiş motor gövdeleridir (aşırı ısınma nedeniyle ön hasar).

Ana yatak temel deliğinin konsantrikliği maks. 0,02 mm  
Tüm krank mili ana yatak muylularının konsantrikliği maks. 0,01 mm

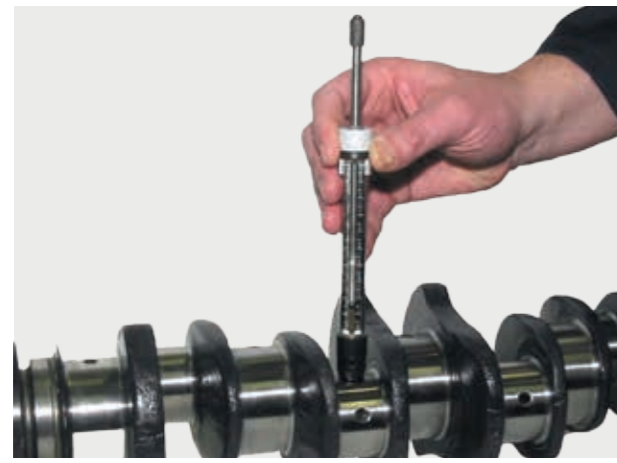
### Milin üst yüzey sertliği

Yatak hasarları sonucunda (yatak yerlerinin aşırı ısınması) düzenli olarak yağ muylularının gerekli olan sertliğinde kayıp da meydana gelir.

Miller, ilk veya ikinci alt ölçüye yeniden taşlandıktan da yatak muylularının öngörülen üst yüzey sertliğinde kayıp meydana gelebilir.

Yatak muylularının sertliği artık yeterli olmadığında, bu durum, milin müteakip sertleştirilmesiyle (örn. nitratlama ile) giderilmelidir. Rockwell uyarınca sertlik (HRC) yeni millerde 60 değerindedir. Kullanılmış millerde, yağ muylularının sertliği 55'in altında olmamalıdır.

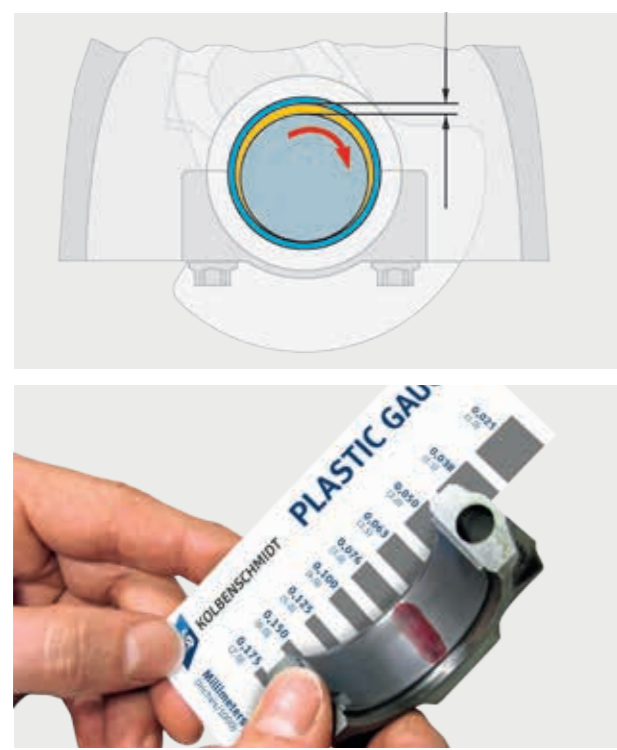
### Yatak boşluklarının kontrolü

Çok küçük olan bir yatak boşluğu, motor sıcaklığı arttığında, ünitelerin ısıl genişlemesi sonucu hızlı bir şekilde atlanır.

Çok büyük bir yatak boşluğu, yağ basıncının çok hızlı boşalmasına neden olur. Doğru yatak fonksiyonu için gerekli olan yağlama kaması takılamaz. Bkz. Yağ pompası basıncı ve hidrodinamik basınç.

Her iki durum da mil ile yatak arasında metalik teması neden olur. Yatak eninde sonunda bozulur.

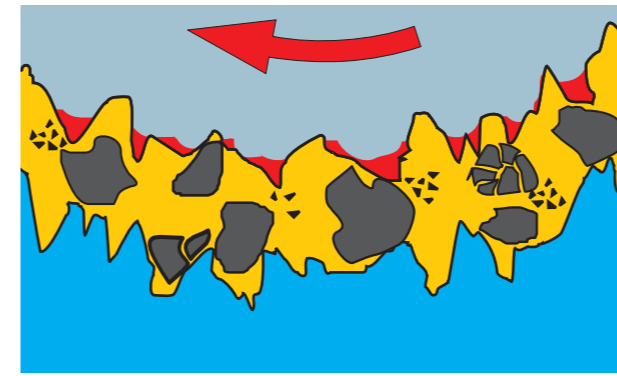
### Motor yağının kirlenmesi

Motor yağının kir, aşınma sonucu oluşan parçalar, soğutma maddesi ve yakıt ile kirlenmesi, yağın yağlama etkisinin kaybolmasına neden olur. Katı parçacıklar, karışık sürtünmenin başlamasına neden olur veya yağın viskozitesi, sıvı halde olan, ilave edilen başka maddeler nedeniyle yağ, yatak içerisinde taşıyıcı fonksiyonunu artık yerine getiremeyecek ve yağlama tabakası kopacak kadar düşürülür. Oluşan karışık sürtünme, yatağın hızlı bir şekilde aşınmasına ve bozulmasına neden olur.

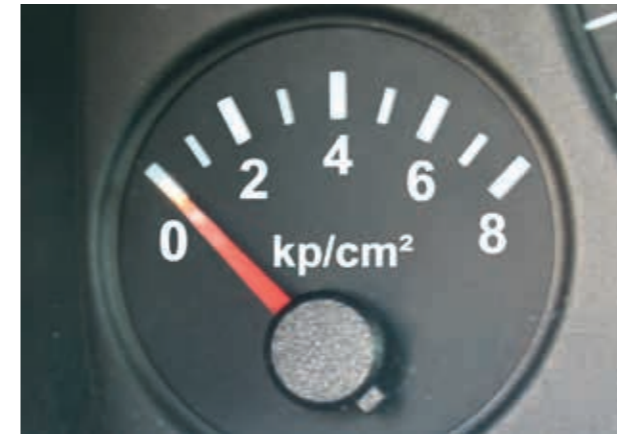
### Çok düşük yağ basıncı

Çok düşük yağ basıncı, yatakların zamanından önce aşınmasına veya yatak hasarlarına neden olur. Bunun temel sebepleri aşağıdaki gibidir:

- Motorun rölanti devir sayısında saatlerce çalıştırılması (örn. alışma süresi yanlış ise)
- Yağ filtresi bakımının yapılmaması (tıkanmalar)
- Çok büyük yatak boşluğu

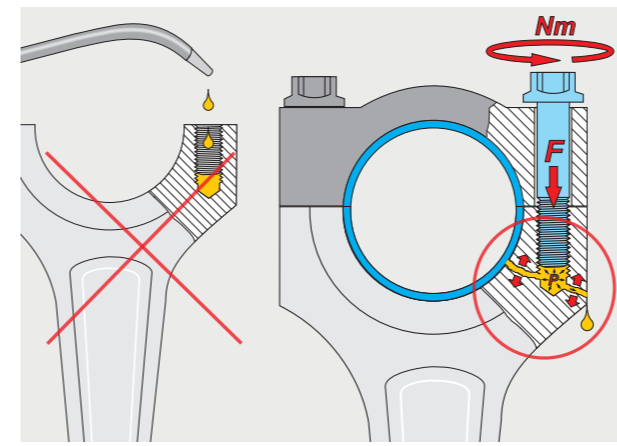
### Yatak kapaklarının vida dişli bağlantısı

Cıvataların uzaması veya vida dişli deliklerinin yeterince temizlenmemesi veya yeterince yağ ile doldurulmaması sonucu sık sık ağır yatak ve motor hasarları meydana gelir. Yukarıda belirtilen sorunlar, ana yatak kapaklarının yeterince sıkı oturmamasına ve vida dişli bağlantının şiddetli bir şekilde patlamasına neden olur. Ancak cıvataların yanlış sıkma torku ile sıkılması veya cıvataların doğru açt derecelerine göre sıkılmaması da yatak kovanlarının yuva deliğinde deformasyona uğramasına veya sıkı oturma sorunlarına neden olur. Bunun sonucunda çok ağır yatak ve motor hasarları meydana gelir.
