Kolbenschäden und ihre Ursachen

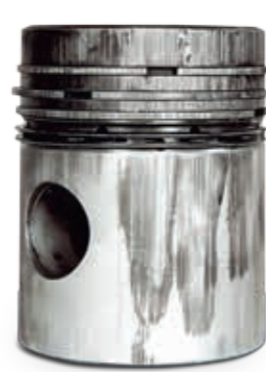
Überhitzungsfresser (Schwerpunkt Kolbenkopf)

- Überhitzung durch Verbrennungsstörungen
- verbogene/verstopfte Ölspritzdüse
- Einbau falscher Kolben
- Störungen im Kühlsystem
- Spieleinengung im oberen Laufflächenbereich

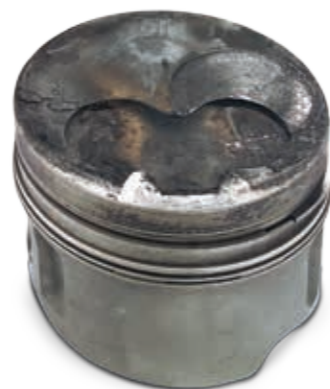
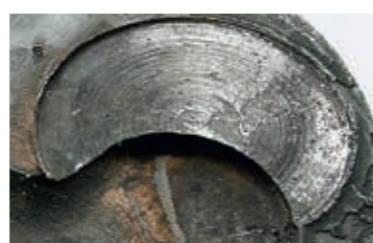
Anschlagspuren

- zu großer Kolbenüberstand
- exzessive Nachbearbeitung der Zylinderkopfplanfläche
- falscher Ventilrückstand
- falsche Zylinderkopfdichtung
- Ölkohleablagerungen am Kolbenkopf
- zu kleines Ventilspiel
- falsche Ventilsteuerzeiten durch falsche Einstellung oder übersprungene Zahnriemen

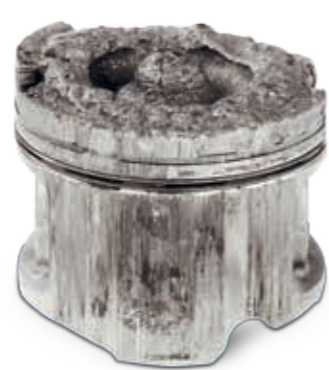
An- und Abschmelzer

- fehlerhafte Einspritzdüsen
- falsche Einspritzmenge
- falscher Einspritzzeitpunkt
- unzureichende Verdichtung
- Zündverzögerung
- schwingende Einspritzleitungen

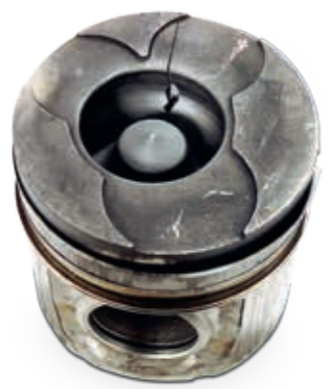
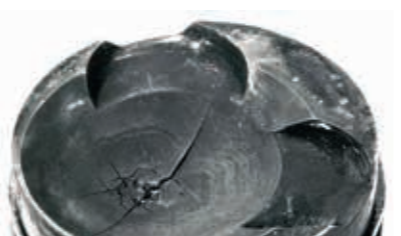
Boden- und Bodenmuldenrisse

- fehlerhafte oder falsche Einspritzdüse
- falscher Einspritzzeitpunkt
- falsche Einspritzmenge
- ungenügende Kompression
- mangelnde Kolbenkühlung
- falsche Kolben mit falscher Muldenausformung
- Leistungssteigerung (z. B. Chip Tuning)

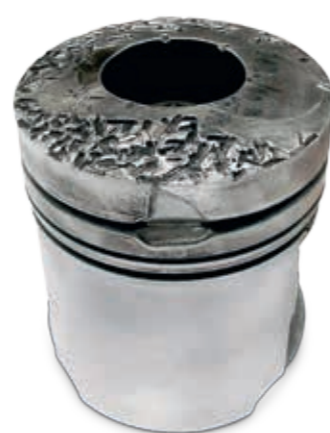
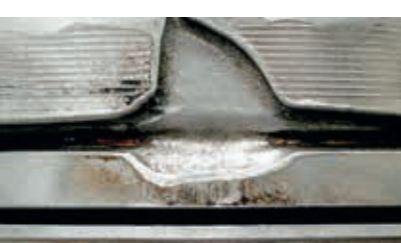
Materialauswaschung im Ringbereich

- Kolbenmontagefehler
- Kraftstoffüberschwemmung
- starker axialer Verschleiß der Ringnut und Kolbenringe
- Ringflattern

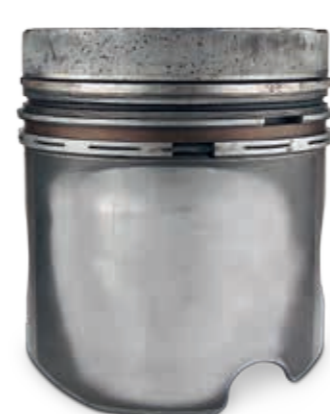
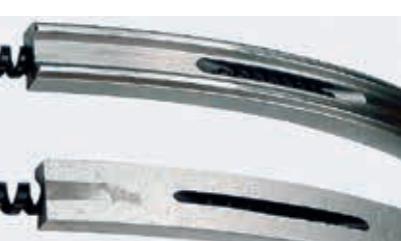
Radialer Verschleiß durch Kraftstoffüberschwemmung

- Störung bei der Gemischaufbereitung
- Verbrennungsstörungen
- unzureichender Verdichtungsdruck
- falsches Kolbenüberstandsmaß

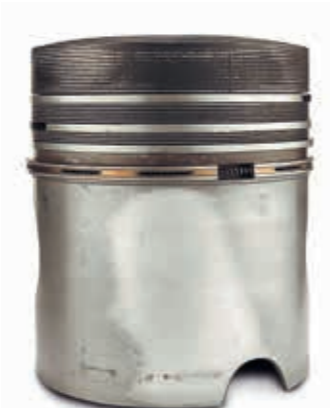
Axialer Verschleiß durch Schmutz

- schmirgelnde Schmutzpartikel durch ungenügende Filterung
- Schmutzpartikel, die bei der Überholung des Motors nicht restlos entfernt wurden (Späne, Strahlgut)
- beim Einlauf entstehende Abriebteilchen

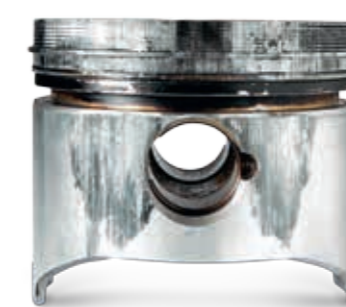
45° Fresser

- zu enge Passung des Kolbenbolzens
- Fresser in Pleuelauge (Mangelschmierung Erstinbetriebnahme)
- Montagefehler Schrumpfleuel

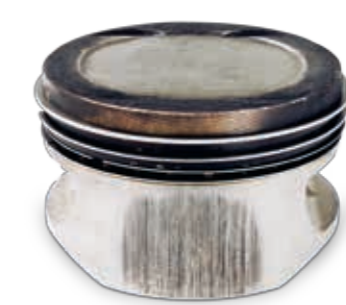
Trockenlauf-/Kraftstoffreiber

- überfetteter Motorlauf
- Verbrennungsstörungen (Zündaussetzer)
- ungenügende Verdichtung
- defekte Kaltstarteinrichtung
- Ölverdünnung mit Kraftstoff

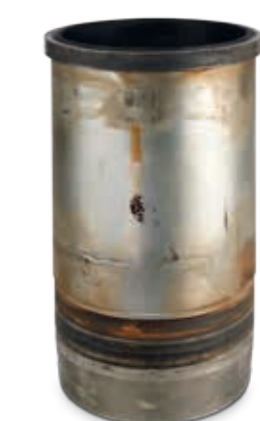
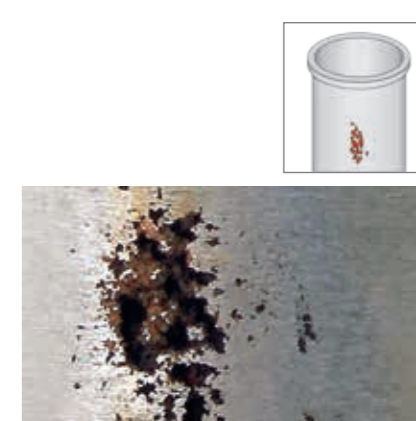
Kavitation

- mangelhafter/unpräziser Sitz der Laufbuchse
- Verwendung falscher O-Ring Dichtungen
- Verwendung von ungeeignetem Kühlmittel
- ungenügender Vordruck im Kühlsystem
- zu niedrige/hohe Betriebstemperatur
- mangelhafter Kühlmittelfluss

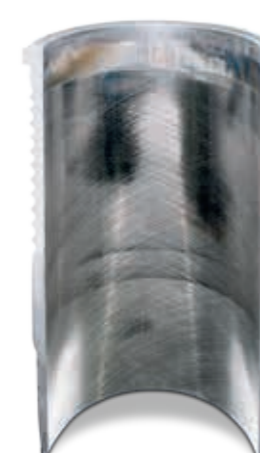
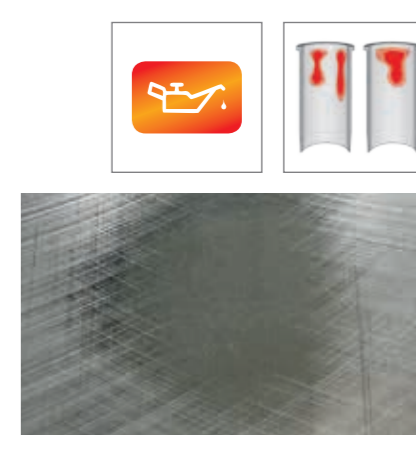
Glanzstellen im oberen Zylinderbereich

- Ölkohleablagerungen am Feuersteg des Kolbens durch:
 - übermäßig hohen Eintritt von Öl in den Verbrennungsraum durch defekte Bauteile
 - erhöhten Blow-by Gasausstoß mit Öltransfer in den Ansaugtrakt
- ungenügende Ölnebelabscheidung der Blow-by Gase
- häufigen Leerlauf- oder Kurzstreckenbetrieb
