Piston segmanları Fonksiyon ve dizayn

Hatalı onarım

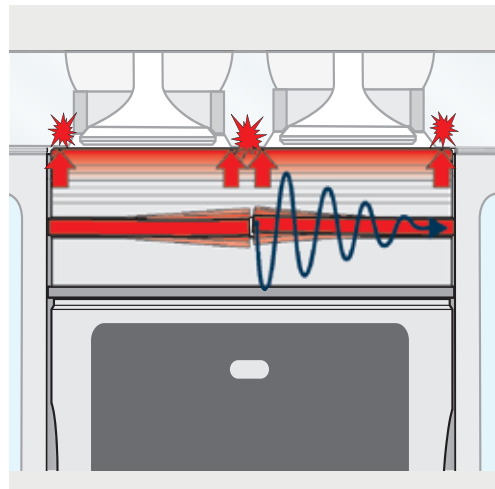
Silindir kapağına piston çarpması

Eğer motor bloğunun conta yüzeyi işlenirse ve standart kompresyon yüksekliğine sahip bir piston takılırsa, dizel motorlarda pistonun silindir kapağına çarpması meydana gelebilir. Aynı durum, yanlış kalınlığa sahip silindir kapağı contaları takıldığı zaman da söz konusudur. Piston segmanları sert çarpmalardan dolayı titremeye başlar ve sızdırmazlık fonksiyonunu artık yerine getiremezler.

Sonuç: Yüksek yağ tüketimi ve yüksek silindir aşınması (ayrıca bkz. "Motora aşırı yakıt dolması")

Çözüm: Doğru piston fazlalık değerine uyulması, doğru silindir kapağı contalarının kullanılması

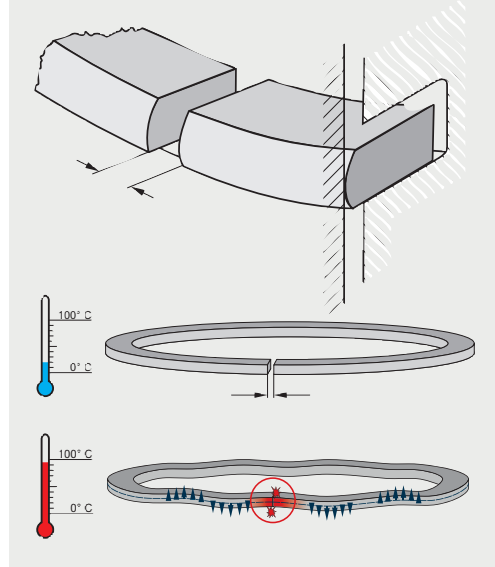
Segman sonu boşluğunun fazla küçük olması

Segman sonu boşluğu valf boşluğu ile kıyaslanabilir. Parçaların ısınması durumunda genişmeden dolayı parçalarda uzunluk değişimi gerçekleşir. Soğuk makinedeki segman sonu boşluğu, makine sıcakken piston segmanlarının silindir içinde tutulmasını (sıkışmamasını) sağlar. Eğer soğuk makinedeki segman sonu boşluğu küçükse, motor ısınca piston segmanları daha fazla aşınır ve sızdırmazlık sorunları ortaya çıkar ve motor hasarları oluşur.

Sonuç: Piston segmanının erkenden aşınması, piston sıkışması ve yüksek yağ tüketimi

Çözüm: Segman sonu boşluğu için olan minimum değerlere mutlaka uyulmalıdır – segman sonu boşluğunu servis tarafından küçültülmesi yasaktır

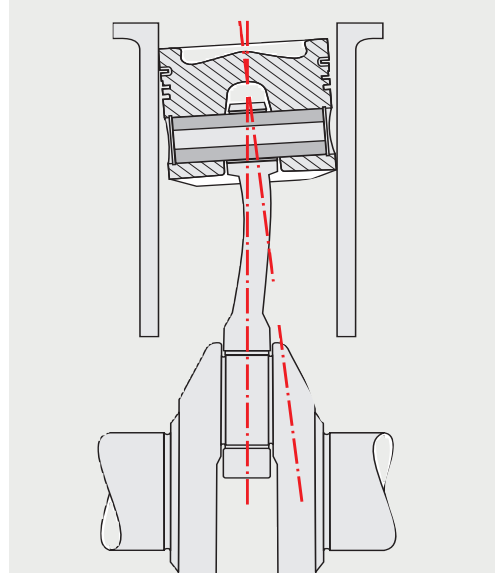
Pistonun eğik çalışması

Motor arızaları sonucunda sık olarak eğri biyel çubukları, pistonun silindir içinde eğik çalışmasına sebep olur. Piston segmanları eliptik bir şekil alır ve pistonun içinde artık dönmeyiz. Düzensiz bir aşınma meydana gelir ve segmanlarda titreme oluşur.

Sonuç: Yüksek aşınma, segman kırılması ve aşırı yağ tüketimi

Çözüm: Biyel çubuğunun eğri olup olmadığı montajdan önce kontrol edilmelidir

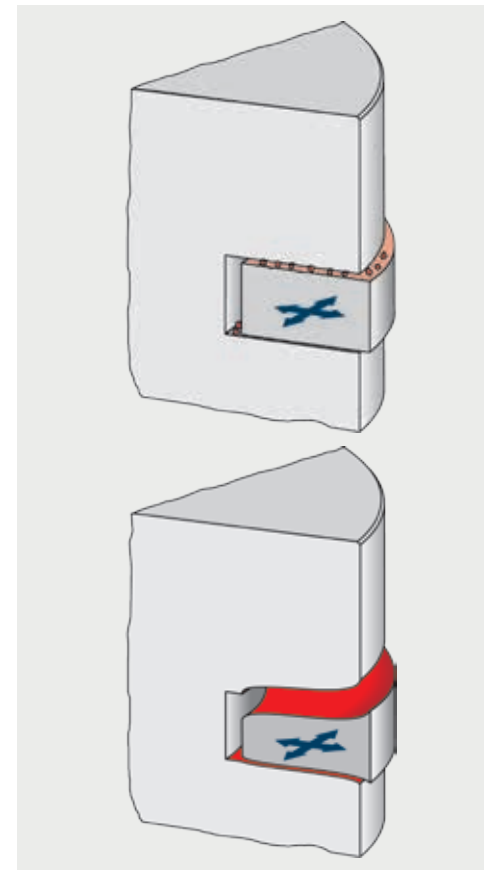
Emilen havada kir

Yanma odasına giren kir, segman oluklarına yerleşir ve orada olukların içinde ve segmanların kenarlarında abrasif aşınmaya yol açar. Böylece aşırı bir segman yükseklik kanallarının içinde kılavuzlanması zorlaşır. Segmanlar işletim esnasında bükülür ve titremeye başlar. Segmanlar, segman kenarlarında büyük aşınmaya maruz kaldığında kırılabilir.

Sonuç: Yüksek yağ tüketimi ve kötü performans

Çözüm: Hava filtresi bakımının düzenli olarak yapılması, özellikle tozlu bölgelerde

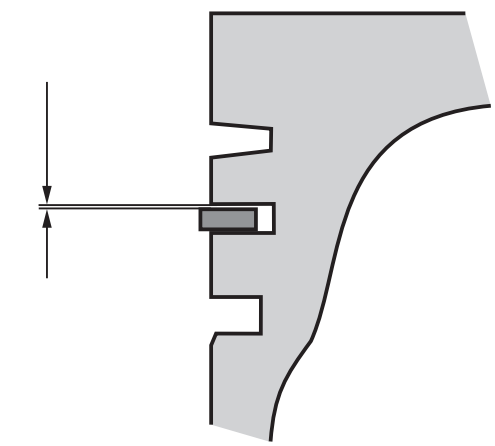
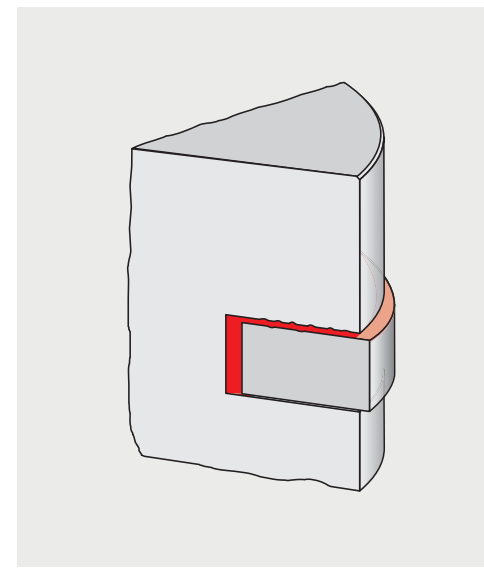
Bloke olmuş piston segmanları

Piston segmanları (İstisna: İki zamanlı motorlar) işletim sırasında segman kanallarının içinde serbestçe dönebilirler. Eğer piston segmanları, kanalların içinde karbonlaşmış yağ artıkları veya kirden dolayı bloke olmuşsa, sızdırmazlık fonksiyonlarını yerine getiremezler ve düzensiz bir şekilde kapatırlar. Segmanlar kanallarının içinde tutulduğunda (sıkıştığında) sızdırmazlık fonksiyonu artık sağlanamaz. Kompresyon segmanlarında yanma gazları içeriye kaçar, yağ segmanlarında yanma odasına yağ geçişi meydana gelir.

Sonuç: Piston sıkışması, yüksek aşınma ve yüksek yağ tüketimi

Çözüm: Hava filtresi bakımının düzenli olarak yapılması ve doğru motor yağı spesifikasyonlarının kullanılması

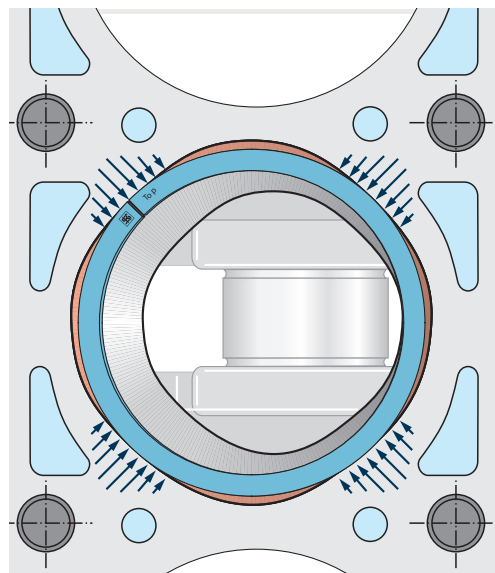
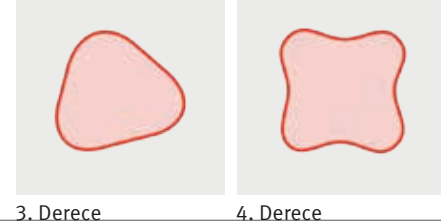
Silindirikliği tam olmayan silindirler

Silindir delikleri işlenirken geometrinin mükemmel olmasına mutlaka dikkat edilmelidir. Piston segmanları hafif oval olan silindirlerin sızdırmazlığını sağlayabilir. Ancak, 3. ve 4. dereceli silindiriklik bozukluklarında sızdırmazlığın sağlanması zordur. Bu bozukluklar, çoğunlukla silindir kapağı civatalarının çekme kuvvetlerinden dolayı oluşur. Silindiriklik bozuklukları sayesinde, piston segmanı ile silindir arasında oluşan orak şeklindeki yarıklar kaçaklara yol açar.

Sonuç: Kötü performans, aşırı yağ tüketimi ve motor arızası

Silindiriklik bozuklukları:

Çözüm: Silindir kapağı sıkma talimatlarına dikkat edilmeli veya silindir işlenirken silindiriklik bozukluklarının olmamasına dikkat edilmelidir

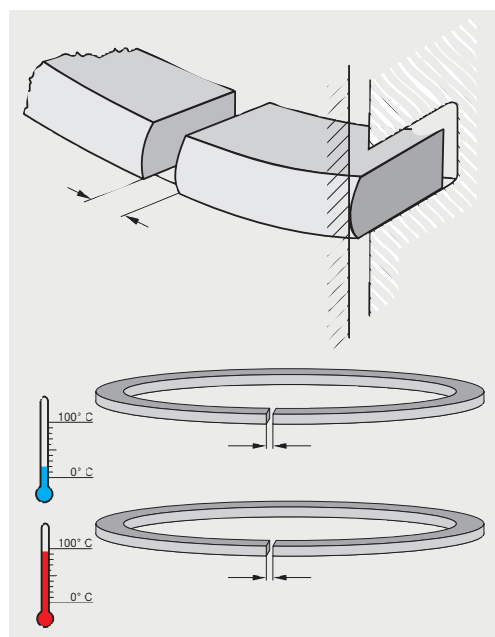
Segman sonu boşluğunun büyük olması

Uzun çalışma süresinin ardından ve silindirlerle piston segmanlarında yüksek aşınma olduğunda, piston segmanlarında çok büyük bir segman sonu boşluğu oluşur. Bu durum, boşluk eğer yeni durumuna göre iki katı olmuşsa söz konusudur. Boşluğun 0,3 mm'ye kadar genişletilmesi önemli değildir. Bu boşluklar, ciddi performans kaybına veya yüksek yağ tüketimine sebep olmaz. Hafif büyük bir segman sonu boşluğu sık sık aşırı dikkate alınır. Bununla ilgili olarak bkz. "Segman sonu boşluğunun fazla küçük olması".

Çözüm: Aşınmış pistonlar ve silindirler değiştirilmelidir

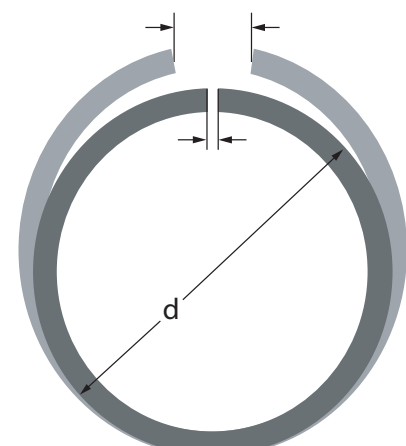
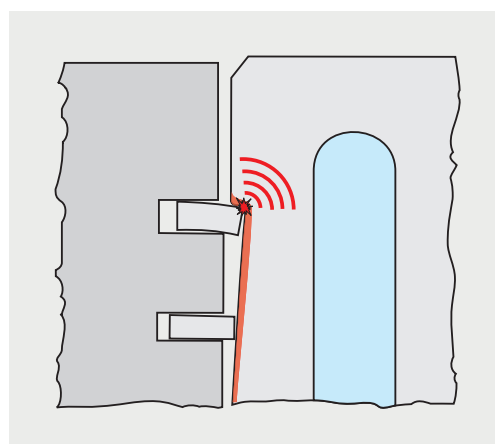
Aşınmış silindirler

Aşınmış bir silindirin içine yeni pistonlar ve piston segmanları takıldığında, segmanlar çoğu zaman silindirin üst aşınma kenarına çarpar. Böylece piston segmanları titremeye başlar ve sızdırmazlık fonksiyonlarını yerine getiremez.

Sonuç: Yüksek yağ tüketimi ve erken aşınma

Çözüm: Aşınmış silindirleri değiştirin veya silindir iç çapını yeniden açın

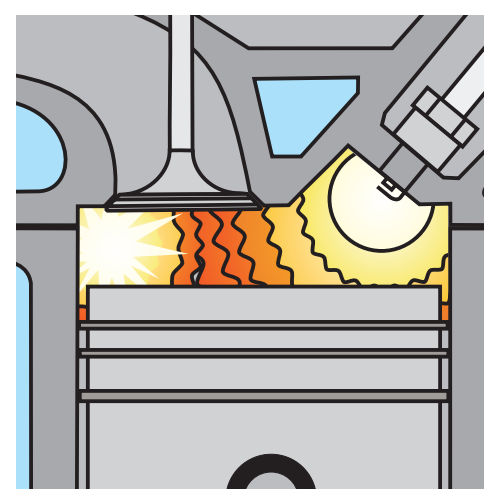
Vuruntulu yanma ve yanlış ateşleme

Vuruntulu yanma veya yanlış ateşlemelerden dolayı silindir içinde basınç pikleri oluşur ve parçalar yüksek zorlanmalara maruz kalır. Piston segmanlarında titreme meydana gelir ve segmanlar kırılabilir. Molibden kaplı segmanlarda molibden tabakası atabilir.

Sonuç: Piston sıkışması, performans kaybı ve/veya yüksek yağ tüketimi

Çözüm: Yüksek kaliteli yakıtların kullanılması

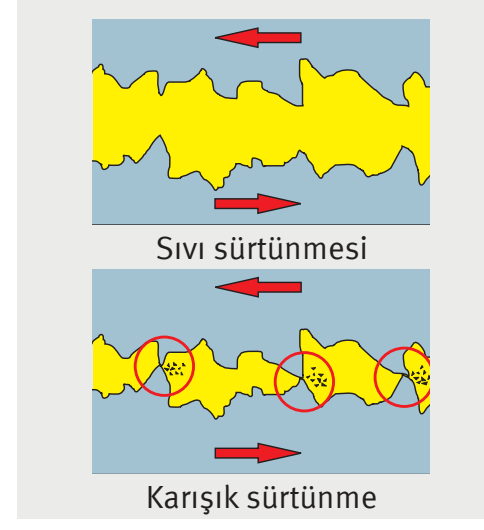
Çok fazla yakıtın doldurulması

Püskürtülen yakıtın tamamen yanmaması veya çok fazla püskürtülen yakıt sayesinde yağ filmi yıkanır. Bunun sonucunda piston silindir içinde karışık sürtünme veya kuru sürtünme ile çalışır. Parçalar metalik olarak birbirine sürtünür.

Sonuç: Yüksek segman ve silindir aşınması, yüksek yağ tüketimi

Çözüm: Yakıt sisteminin doğru çalışması sağlanmalı ve ayarlanmalıdır
