Poškození pístu a příčiny poškození

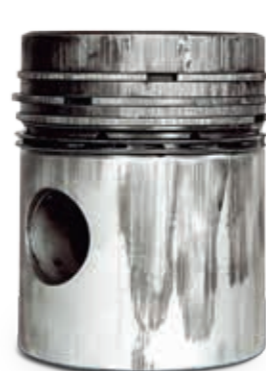
Pohlcovač přehřátí (těžiště hlava válce)

- Přehřátí v důsledku poruch spalování
- Ohnutá/ucpaná vstřikovací tryska oleje
- Montáž chybného pístu
- Poruchy v chladicím systému
- Zúžení vůle v horní oblasti oběžných ploch

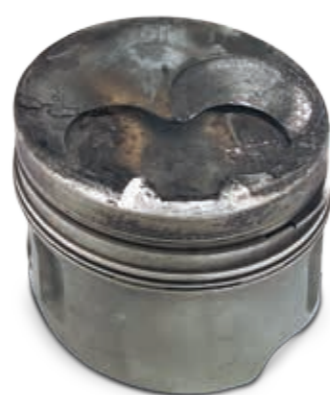
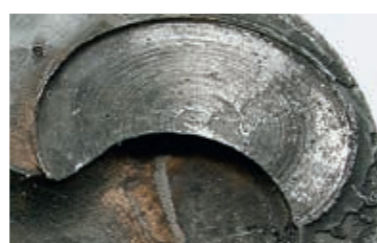
Stopy dorazu

- Příliš velký přesah pístu
- Nadměrné dodatečné opracování čelní plochy hlavy válce
- Chybné zapuštění ventilu
- Chybné těsnění hlavy válce
- Usazeniny olejového karbonu u hlavy válce
- Příliš malá vůle ventilu
- Chybné řídicí doby ventilu v důsledku chybného nastavení nebo přeskočené ozubené řemeny

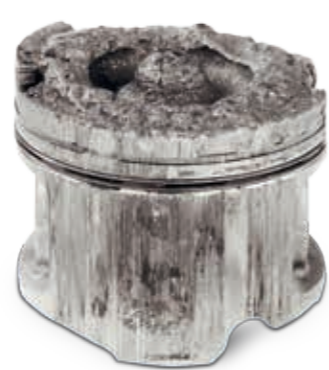
Natavovací a odtavovací zařízení

- Chybné vstřikovací trysky
- Chybné vstřikované množství
- Chybný okamžik vstřikování
- Nedostatečné stlačení
- Zpoždění zážehu
- Kmitající vstřikovací vedení

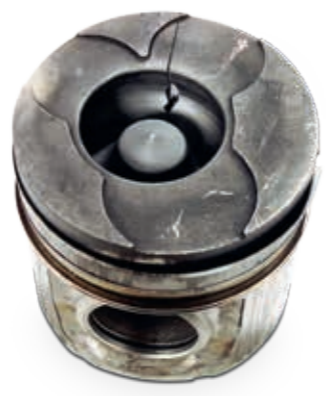
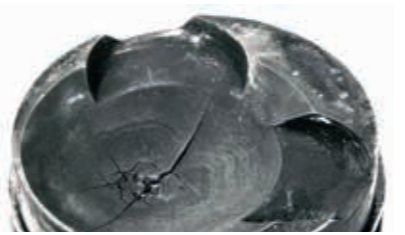
Trhliny dna a prohlubně dna

- Chybná nebo špatná vstřikovací tryska
- Chybný okamžik vstřikování
- Chybné vstřikované množství
- Nedostatečná komprese
- Nedostatečné chlazení pístu
- Chybné písty s chybným vytvarováním prohlubně
- Zvyšování výkonu (např. Chip Tuning)

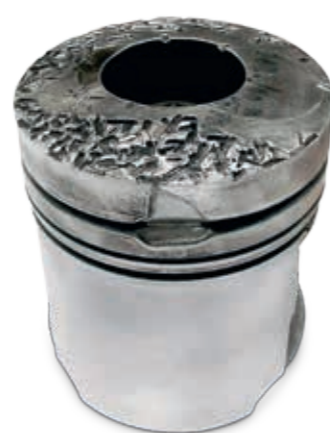
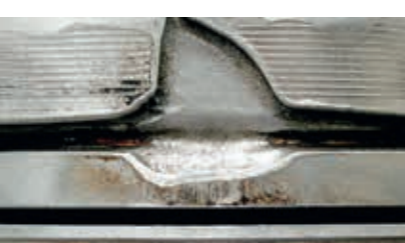
Vyplavení materiálu v oblasti kroužku

- Chyba montáže pístu
- Zaplavení palivem
- Silné axiální opotřebení drážky kroužku a pístních kroužků
- Chvění kroužku

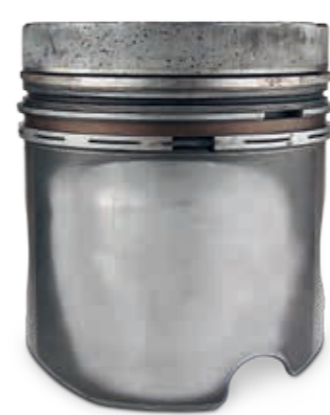
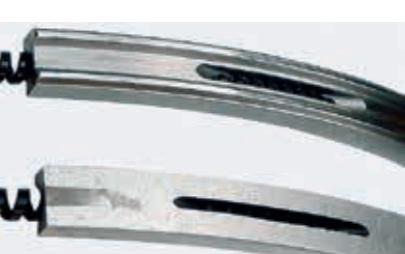
Radiální opotřebení v důsledku zaplavení palivem

- Porucha při přípravě směsi
- Poruchy spalování
- Nedostatečný kompresní tlak
- Chybný rozměr přesahu pístu

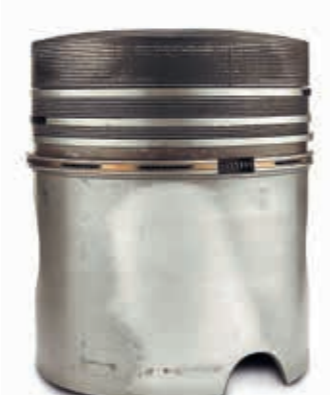
Axiální opotřebení nečistotami

- Brousící částice nečistot v důsledku nedostatečného filtrování
- Částičky nečistot, které nebyly beze zbytku odstraněny při opravě motoru (třísky, zbytky po proudění)
- Částice otěru vznikající při záběhu

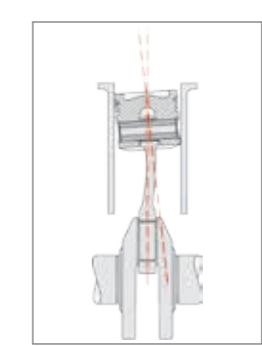
Asymetrické záběrové pole pístu

- Ohnutá/otočená ojnice
- Šikmo vrtaná oka ojnice
- Šikmo vrtaný otvor válce
- Šikmo namontovaný jednotlivý válec
- Příliš velká vůle ložiska ojnice

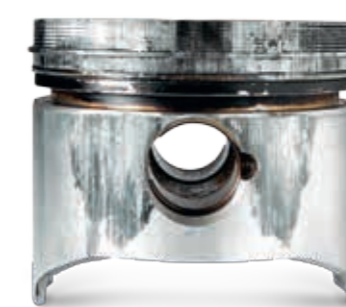
Zadření 45°

- Příliš úzké zalícování pístního čepu
- Zadření v oku ojnice (nedostatečné mazání první uvedení do provozu)
- Chyba montáže smršťované ojnice

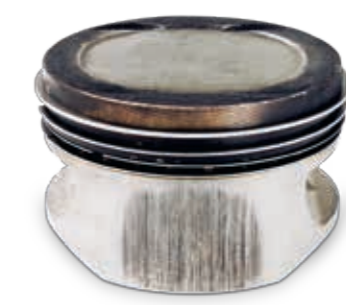
Chod na sucho/roztíradlo paliva

- Chod motoru s příliš velkým množstvím tuku
- Poruchy spalování (vyněhávání zapalování)
- Nedostatečné stlačení
- Defektní zařízení studeného startu
- Zředění oleje palivem

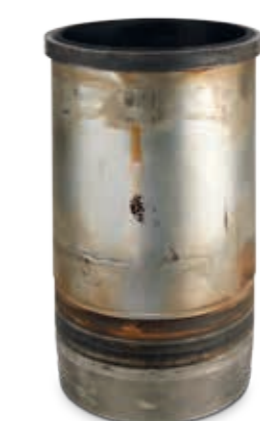
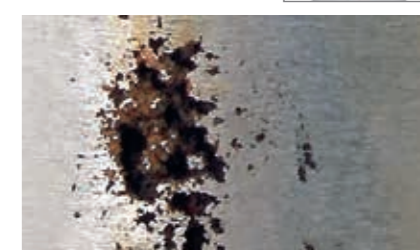
Kavitace

- Nedostatečné/nepřesné usazení vložky válce
- Použití špatných těsnění O-kroužku
- Použití nevhodné chladicí kapaliny
- Nedostatečný vstupní tlak v chladicím systému
- Příliš nízká/vysoká provozní teplota
- Nedostatečný proud chladicí kapaliny

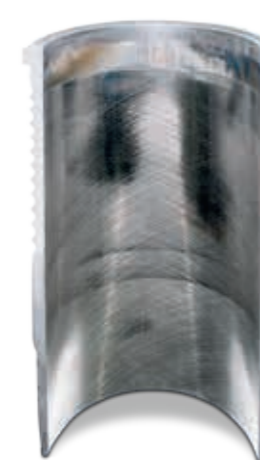
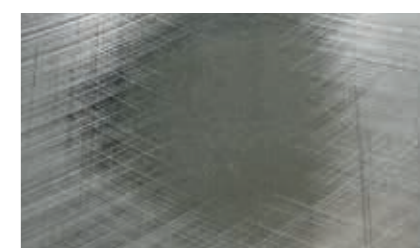
Lesklá místa v horní oblasti válce

- Usazeniny olejového karbonu u horní části pístu v důsledku nadměrného množství vstupu oleje do spalovacího prostoru defektními konstrukčními částmi
- zvýšeného úniku plynu Blow-by s přepravou oleje do sací soustavy
- nedostatečného separování olejové mlhy plynů Blow-by
- častého provozu ve volnoběhu nebo provozu na krátké vzdálenosti
