# Weichstoff-Zylinderkopfdichtungen und Schadensanalyse

Tipps und Informationen für die Praxis Nr. 3

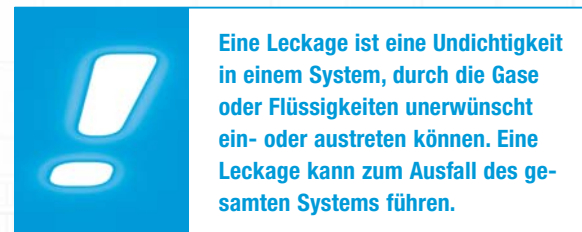
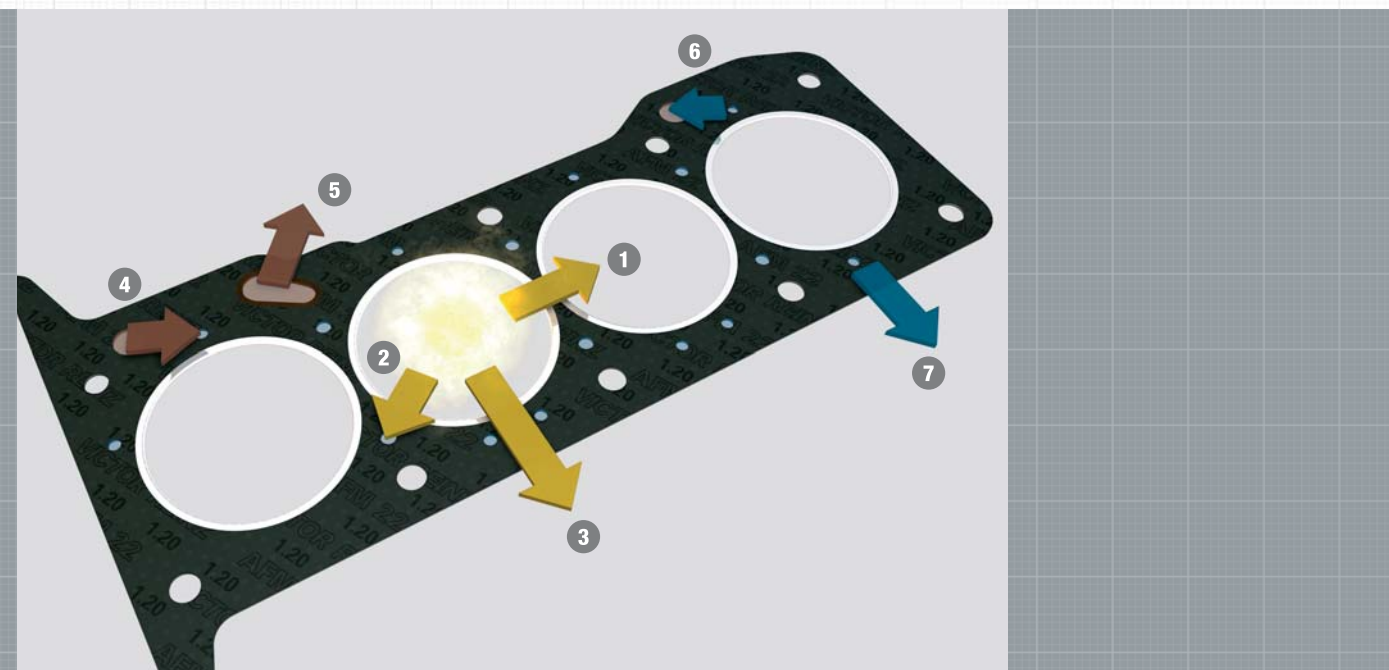
- 1 Gasundichtigkeit von Brennraum zu Brennraum
- 2 Gasundichtigkeit von Brennraum zu Kühlmittelkreislauf
- 3 Gasundichtigkeit nach außen
- 4 Ölundichtigkeit in den Kühlkreislauf
- 5 Ölundichtigkeit nach außen
- 6 Wasserundichtigkeit in den Ölkreislauf
- 7 Wasserundichtigkeit nach außen

Typische Medienleckagen bei Weichstoff-Zylinderkopfdichtungen.

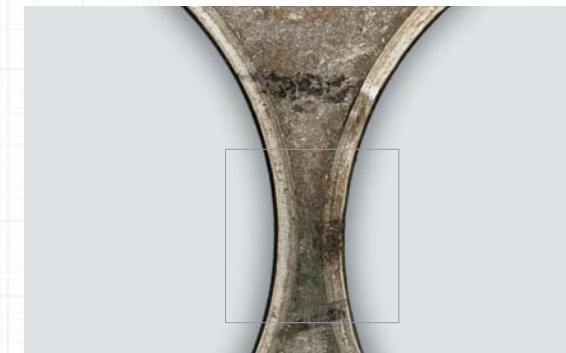
Die häufigsten Schäden an Weichstoff-Zylinderkopfdichtungen sind Gasleckagen mit Schwarzfärbungen an der Brennraumeinfassung, die sich relativ einfach an der ausgebauten Dichtung erkennen lassen. Eine leichte Schwarzfärbung an dieser Stelle durch thermische Beanspruchungen und Mikro-undichtigkeiten ist normal. Lokale Schwarzfärbungen sind jedoch Anzeichen für eine tatsächliche Gasleckage, die letztendlich zu einer Zerstörung der Brennraumeinfassung durch Überblasen heißer Brenngase führen kann. Der Dichtungswerkstoff unter der Einfassung verliert in diesem Fall durch die hohe thermische Beanspruchung seine elastischen Eigenschaften. Die Folge sind Undichtigkeiten.

Gasleckage mit lokaler Schwarzfärbung der Brennraumeinfassung.

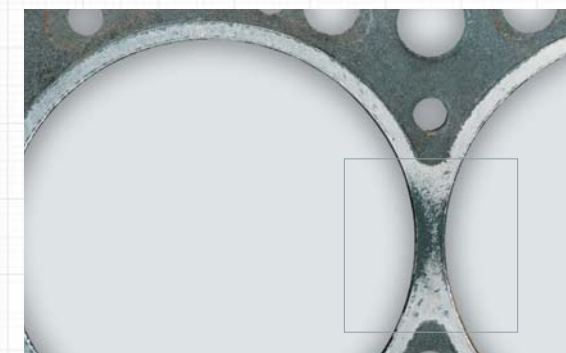
Gasleckage mit starken Spuren durch Überblasen heißer Brennraumgase.

Gasleckagen mit Schwarzfärbungen können durch zu geringe Flächenpressung oder Überhitzung des Motors entstehen.

Mögliche Ursachen für die zu geringe Flächenpressung sind fehlerhafte oder wieder verwendete Zylinderkopfschrauben, falsche Schraubenanzüge, Beschädigungen an Zylinderkopf und Motorblock oder nicht beachtete Montageanweisungen.

Eine Überhitzung des Motors kann durch Defekte an Wasserpumpe, Kühler, Thermostat oder Wasserschläuchen, zu wenig Kühlmittel im System oder unsachgemäßer Entlüftung des Kühlsystems nach Arbeiten am Zylinderkopf entstehen. Unregelmäßige Verbrennungen im Motorraum durch Russablagerungen und hoher Abgasdruck bei Ausfall des Katalysators sind ebenfalls Faktoren für eine mögliche Überhitzung.

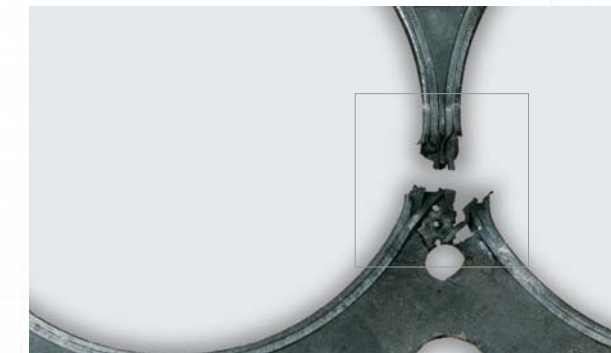
Zerstörungen im Stegbereich durch Überblasen von Brenngasen.

Bei der Demontage der Zylinderkopfdichtung sollten Sie unbedingt die Herstellervorgaben beachten, um Bauteilverzüge an Zylinderkopf und Motorblock auszuschließen. Achten Sie auch darauf, dass die Bauteiloberflächen bei der Demontage der Zylinderkopfdichtung nicht beschädigt werden.

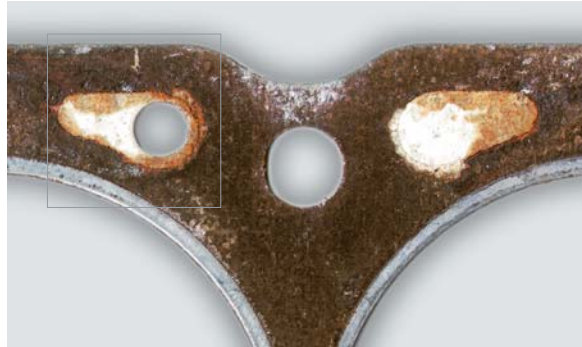
Eine Überhitzung des Motors mit gleichzeitiger Dampfbildung führt ebenfalls zu Schäden an Weichstoff-Zylinderkopfdichtungen. Sichtbar werden diese Schäden durch sehr starke Aufquellungen in Bereichen, in denen der Weichstoff frei in den Wasser führenden Bohrungen liegt. Die Aufquellungen entstehen durch die Zerstörung des nicht dampfbeständigen Siliconimprägniermittels im Dichtungswerkstoff.

Aufquellungen bei Weichstoff-Zylinderkopfdichtungen durch Überhitzung mit Dampfbildung.

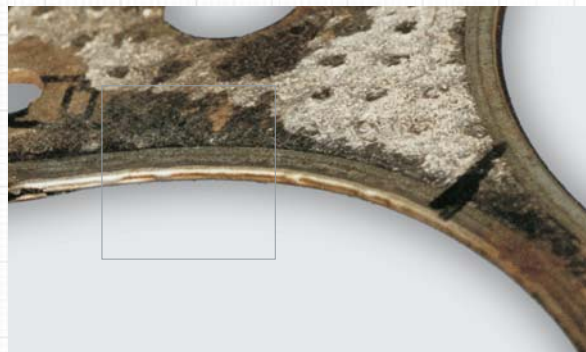
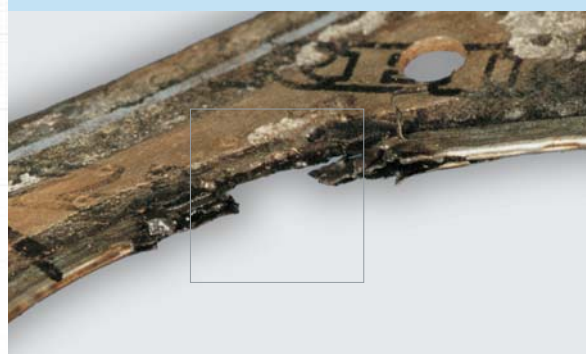
Defekte Weichstoff-Zylinderkopfdichtungen, die eingedellte und verquetschte Brennraumeinfassungen aufweisen sind durch den so genannten Klingelbetrieb beschädigt worden. Bei diesem Vorgang kommt es zu unkontrollierten Verbrennungen mit einem steilen Druckanstieg und extremen Brennraumdrücken. Ursachen für den Klingelbetrieb sind falsche Kraftstoffe mit zu niedriger Oktanzahl, falsche Zündkerzen oder eine falsche Zündstellung sowie niedrige Motordrehzahlen über einen längeren Zeitraum.

Eindellungen und Verquetschungen mit und ohne Überblasen durch Klingelbetrieb.

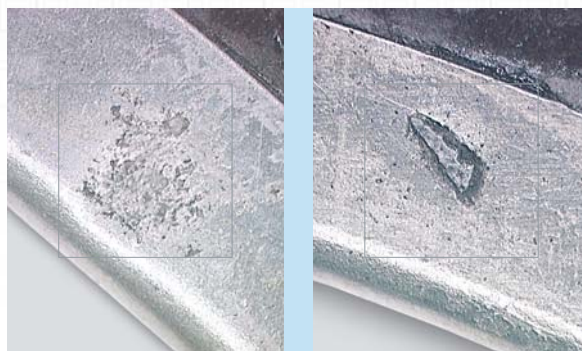
Die Praxis zeigt, dass der Hinweis auf saubere Dichtflächen notwendig ist. Einpressungen von Schmutz und Fremdpartikeln führen immer wieder zu Schäden und Leckagen. Deshalb sollte auf eine sorgfältige Reinigung von Motorblock und Zylinderkopf geachtet werden. Dies gilt insbesondere nach einer Nachbearbeitung der Oberflächen bei Bauteilunebenheiten, Bauteilverzügen, Welligkeiten (Parallelitätsabweichungen) oder Rauigkeiten (Rillen und Riefen).

Dichtungsschäden durch Schmutz und Fremdpartikel.

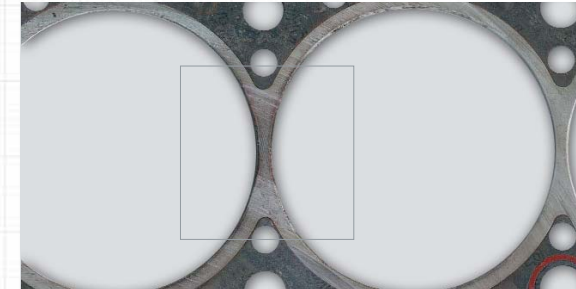
Perfekte Abdichtungen mit Weichstoff-Zylinderkopfdichtungen erfordern Dichtflächen mit entsprechender Oberflächengüte. Zu raue Oberflächen von Motorblock und Zylinderkopf führen zum Gasübertritt zwischen den Brennräumen und zwangsläufig zum Ausfall der Zylinderkopfdichtung.

Raue Oberflächen von Motorblock und Zylinderkopf führen zum Gasübertritt zwischen den Brennräumen.

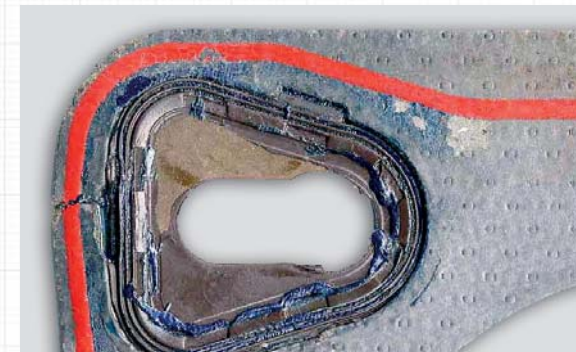
Im schlimmsten Fall können zusätzlich aufgetragene Dichtmassen die eigentliche Dichtung durch ein Reißen oder Ausbrechen des Weichstoffmaterials zerstören. Dies gilt insbesondere im Bereich des Viton-Elements, da das Viton-Element durch die zusätzlich aufgetragene Dichtmasse während der Aufwärm- und Abkühlphase des Motors nicht in die dafür vorgesehenen Ausweichräume des Elastomerwerkstoffes zurückweichen kann. Die Folgen sind ein Reißen des Werkstoffes oder ein Ausbrechen des Viton-Elements.

Reißen bzw. Ausbrechen des Weichstoffmaterials und beschädigtes Viton-Element durch unsachgemäßes Auftragen von zusätzlichen Dichtmassen.

Zusätzliche Dichtmassen sind, nur wenn es ausdrücklich vom Hersteller vorgeschrieben wird, erforderlich!
