Segmenti de piston

Funcție și design

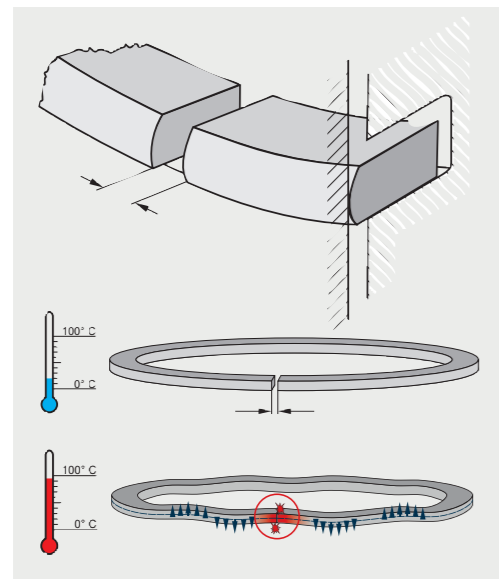
Jocul prea mic al segmentului de piston

Jocul segmentului de piston este comparabil cu jocul supapei. În cazul încălzirii pieselor rezultă o dilatație termică a pieselor și implicit modificarea lungimii. Jocul existent la funcționarea mașinii la rece garantează că după încălzirea mașinii segmentul de piston nu se va înțepeni în cilindru. Dacă jocul este prea mic la funcționarea mașinii la rece, după încălzirea motorului segmentul de piston se uzează foarte tare și se ajunge la probleme de etanșeitate și la deteriorarea motorului.

Efect: uzura prematură a segmentului de piston, griparea pistonului și creșterea consumului de ulei

Remediere: Respectarea strictă a jocului minim - nu este permisă reducerea jocului în atelier.

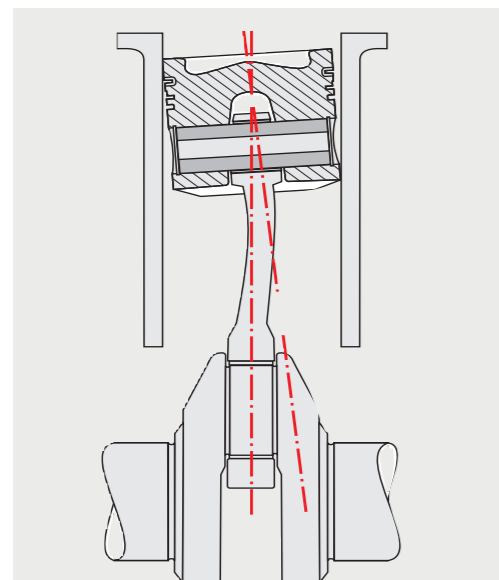
Ghidajul oblic al pistonului

Din cauza bielelor deformate, care apar adesea ca urmare a defectării motorului, pistonul se deplasează oblic în cilindru. Din acest motiv segmentii pistonului capătă o formă eliptică și nu se mai rotesc pe piston. Rezultatul este uzura neuniformă și trepidația inelelor.

Efect: uzură pronunțată, ruperea segmentilor și consum excesiv de ulei

Remediere: Verificarea bielei cu privire la îndoire și răsucire înainte de montaj.

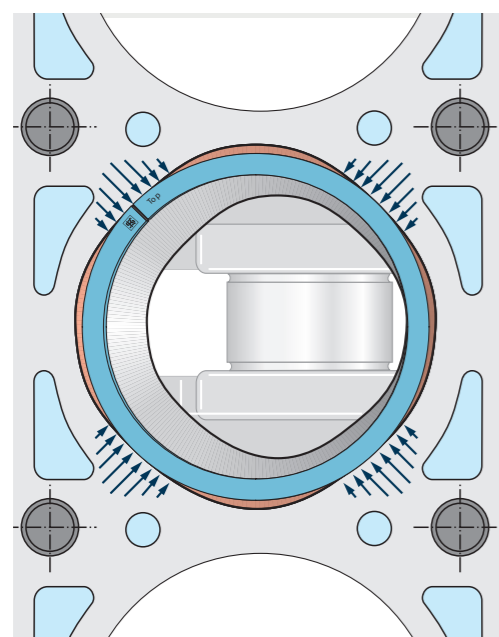
Cilindru nerotund

La prelucrarea alezajelor cilindrului trebuie respectată cu strictețe geometria perfectă. Segmentii de piston pot etanșa cu ușurință cilindrii ovali. Etanșarea cilindrului cu ovalitatea de ordinul 3 și 4 devine însă dificilă. Aceste abateri intervin adesea din cauza eforturilor de întindere cauzate de șuruburile chiulasei. Fantele semicirculare între segmentii de piston și cilindru, produse din cauza ovalității cilindrului, conduc la neetanșeități.

Efect: putere redusă, consum excesiv de ulei și deteriorarea motorului

Remediere: Respectarea prevederilor cu privire la strângerea chiulasei, respectiv excluderea abaterilor de la circularitate la prelucrarea cilindrului.

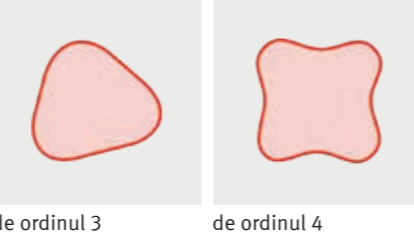
de ordinul 3 de ordinul 4

Abateri de la circularitate:

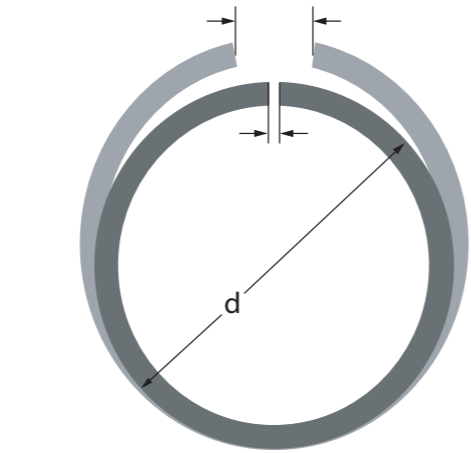
Jocul prea mare al segmentului de piston

După un timp de rulare mai îndelungat și o uzură mare survenită la cilindri și segmentii de piston, la segmentii de piston ia naștere un joc prea mare. Acesta înseamnă dublarea jocului în comparație cu valoarea în stare nouă. Creșterea jocului cu până la 0,3 mm este neglijabilă. Mărirea jocului până la acest nivel nu contribuie însă în mod semnificativ nici la reducerea puterii, nici la creșterea consumului de ulei. Adesea, jocul ușor mărit al segmentilor de piston este supraevaluat. Vezi în acest context inclusiv punctul „Jocul prea mic al segmentului piston”.

Remediere: Înlocuirea pistonului și a cilindrului uzat.

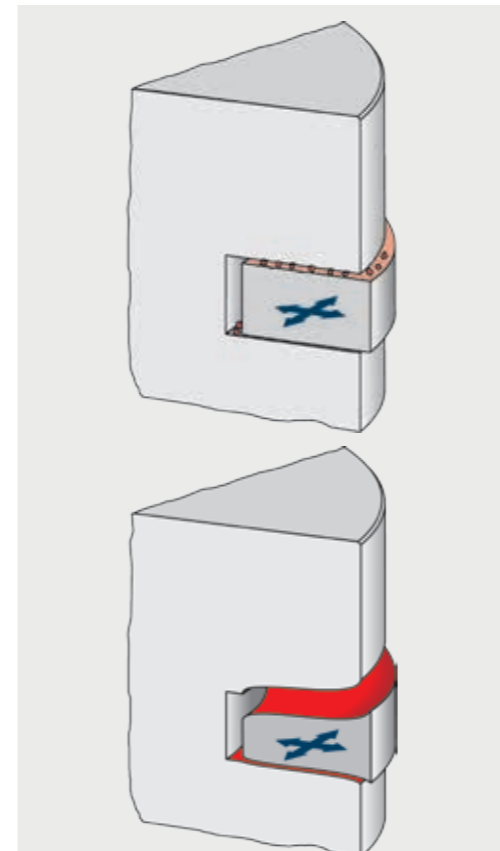
Cilindri uzați

Dacă într-un cilindru uzat se montează pistoane și segmenti de piston noi, segmentii de piston se lovesc frecvent de muchia de uzură superioară a cilindrului. Ca urmare segmentii de piston intră în trepidație și nu mai etanșează corect.

Efect: consum mare de ulei și uzură prematură

Remediere: Înlocuirea cilindrului uzați sau recondiționarea cilindrului prin alezare.

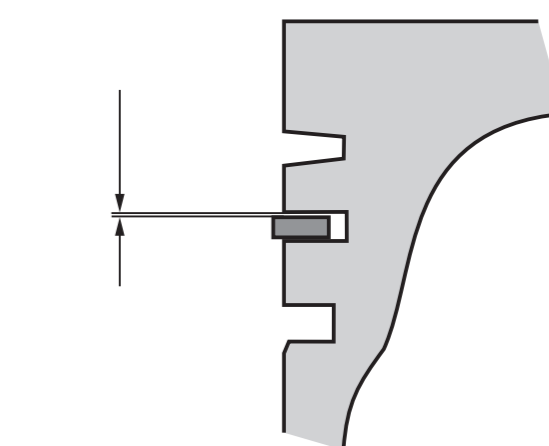
Impurități în aerul aspirat

Impuritățile pătrunse în camera de combustie se depun în canelurile inelare contribuind la uzura acestora și a flancurilor segmentilor de piston, ca urmare a abraziunii. Astfel se ajunge la jocul excesiv al segmentilor pe verticală, ceea ce implică ghidajul necorespunzător al segmentilor de piston în canalele inelare. Inelele se deformează în timpul funcționării și intră în trepidație. În cazul uzurii pronunțate a inelelor pe flancuri, acestea se pot rupe.

Efect: consum ridicat de ulei și putere redusă

Remediere: Întreținerea periodică a filtrului de aer, în special în mediile afectate de depunerea prafului.

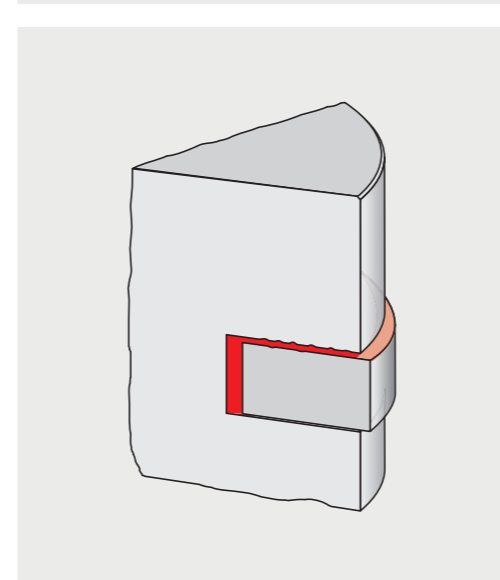
Segmenti de piston blocați

În timpul funcționării segmentii de piston (excepție: motoarele în doi timpi) trebuie să se poată roti liber în canalele inelare. Din cauza loviturilor puternice, segmentii pistonului intră în trepidație și nu mai etanșează corect, uzându-se neuniform. Dacă segmentii se blochează în canale, nu mai este garantat efectul de etanșare. Gazele de ardere ies pe lângă segmentii de compresie, iar prin segmentii de ungere uleiul pătrunde în camera de combustie.

Efect: Griparea pistonului, uzură ridicată și consum mare de ulei

Remediere: Întreținerea periodică a filtrului de aer și utilizarea uleiului de motor cu specificațiile corecte.

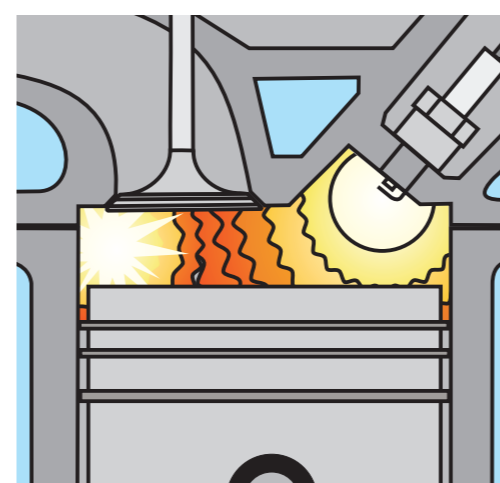
Combustia cu detonație și aprinderea incandescentă

Din cauza combustiei cu detonație sau a aprinderii cu incandescentă în cilindru se formează vârful de presiune, ceea ce duce la încălzirea mecanică a pieselor. Segmentii de piston intră în trepidație și se pot rupe. La segmentii acoperiți cu molibden se poate distruge stratul de molibden.

Efect: Griparea pistonului, pierderea puterii și/sau consumul mare de ulei

Remediere: Utilizarea carburanților de calitate superioară

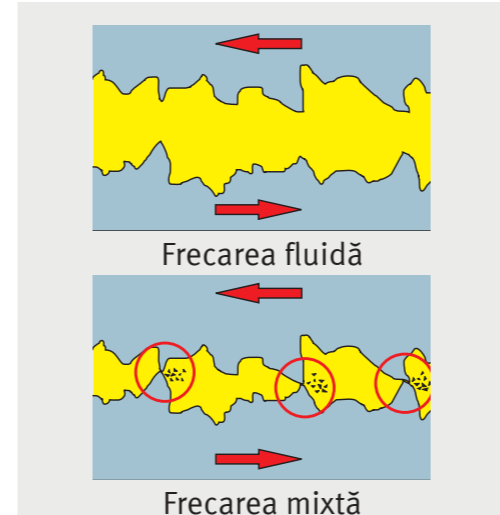
Deversarea carburantului

Ca urmare a arderii incomplete a carburantului injectat sau din cauza cantității prea mari a carburantului injectat, pelicula de ulei este îndepărtată. Acest lucru duce la frecarea uscată sau frecarea mixtă între piston și cilindru. Piese se freacă între ele la suprafața de contact metalică.

Efect: uzura segmentilor și cilindrului, consum mare de ulei

Remediere: Funcționarea ireproșabilă și reglajul corect al sistemului de alimentare cu carburant.
