Serie Kolbenringe – Teil 3

Funktionsstörungen an Kolbenringen durch Kolbenschieflauf

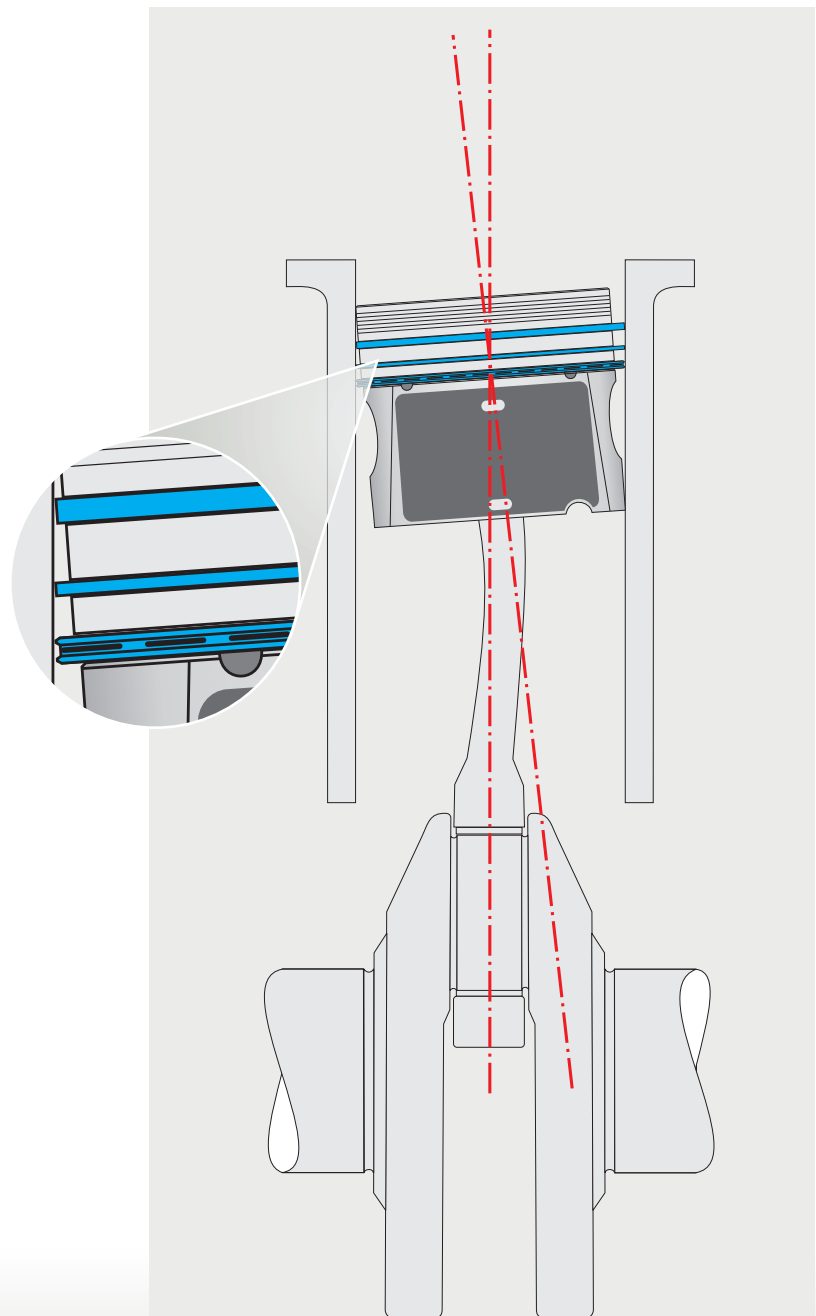
Kommt es im Motorbetrieb zu einem Schiefelauf des Kolbens in der Zylinderbohrung, laufen die Kolbenringe nicht kreisrund sondern mit elliptischer Form in der Zylinderbohrung auf und ab. Dadurch liegen die Kolbenringe auf der einen Zylinderseite an ihrer Unterkante und auf der gegenüber liegenden Seite an ihrer Oberkante an (Abb. 1). Sind die Kolbenringe noch in der Lage sich in der Ringnut zu drehen, werden sie sich sehr schnell stark ballig einlaufen. Diese Balligkeit übersteigt die konstruktiv gewollte Balligkeit bei weitem. Es wird ein wesentlich dickerer Schmierfilm erzeugt. Eine gute Ölabbstreifwirkung ist dadurch nicht mehr gegeben. Erhöhter Ölverbrauch ist die

Abb. 1: Schiefelauf des Kolbens im Zylinder

Folge. Sind die Kolbenringe nicht mehr in der Lage sich zu drehen und federn in die Ellipse aus, kommt es zu einem ungleichmäßigen, radialen Verschleiß, was zu Kolbenringbrüchen führen kann.
