SI 1455
Nur für Fachpersonal!
1/1

SERVICE INFORMATION

SCHALTSAUGROHR MERCEDES-BENZ M272

BRUCH AM SCHALTGESTÄNGE

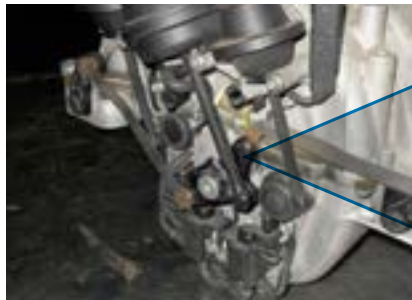
Die Schadensursache liegt nicht im Saugrohr, sondern in einer undichten Leitung der Motorentlüftung. Die Leitung der Motorentlüftung verläuft oberhalb des Schaltgestänges am Saugrohr. Die ursprünglich verbaute Leitung der Motorentlüftung kann durch Alterung oder Beanspruchung undicht werden. Falls hier Öl austritt und auf das Schaltgestänge tropft, kann dadurch das Kunststoffmaterial des Schaltgestänges porös werden und brechen.

Schadensbild: Bruch am Schaltgestänge

- Falls Öl austritt, muss die Kunststoffleitung umgehend durch eine Leitung aus Aluminium ersetzt werden.
- Falls das Schaltgestänge bereits geschädigt ist, sollte das Saugrohr ersetzt werden.

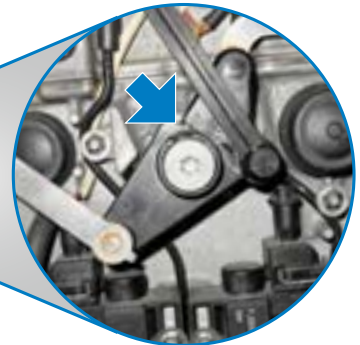
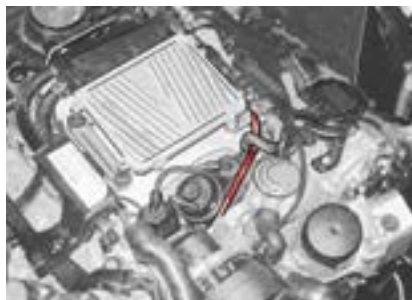
Motorraum W211 mit Leitung der Motorentlüftung (hervorgehoben)

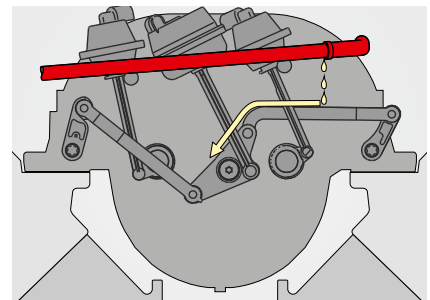
Schadensursache: Öl läuft aus der Leitung der Motorentlüftung (hervorgehoben) und schädigt das Schaltgestänge
