# Válvula EGR Opel/Vauxhall

## Mensagem de erro com peça nova

| Veículos: Opel/Vauxhall | Produto: Válvula EGR | | |

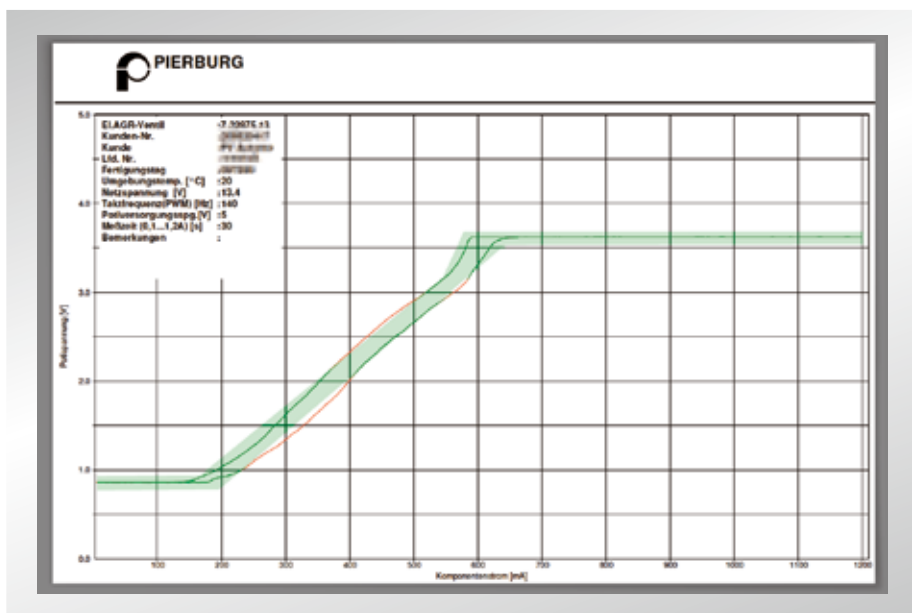
Todas as válvulas EGR têm uma curva característica em forma de histerese. A histerese tem tolerâncias da tecnologia de fabrico, ou seja, em todas as válvulas EGR, a histerese é ligeiramente diferente. Por este motivo, há um intervalo de regulação na centralina em que a histerese se deve situar. Se este intervalo de regulação não for respeitado, é dada a indicação de erro. No exemplo da fig. 1 isto diria respeito a todas as áreas vermelhas da curva característica fora do intervalo de regulação (superfície verde, por exemplo).

Fig. 1: Folha de dados original; intervalo de regulação (a título de exemplo) destacado a verde

Na válvula EGR acima indicada, o intervalo de regulação na centralina pode ter sido subdimensionado. Com uma actualização do software na centralina do motor, o intervalo de regulação pode ser alargado e o problema eliminado.

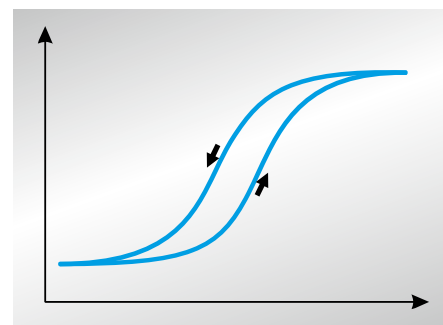
Dito de forma simples, a histerese é uma curva característica que “fez o caminho de volta por um caminho diferente do caminho de ida” (ver fig. 2).

Fig. 2: Histerese
