**SI 0095**  
Sadece uzman personel için!  
1/2

# SERVICE INFORMATION

## AYAR KLAPESİNİN DEVRE DIŞI KALMASI

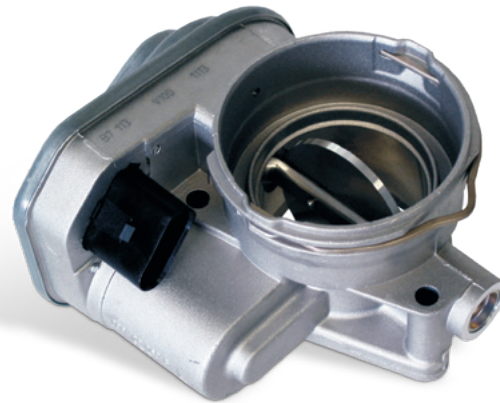
Ayar klapesinin ürün görünümü

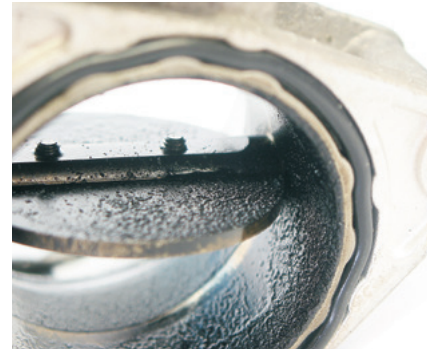
Yağlanmış durumda ayar klapesi

Ayar klapesinin temizlenmesini önermiyoruz:

- Sayfanın dięer tarafında belirtilen hasarların söz konusu olduęu arızalı bir ayar klapesinin temizlenmesi bir çözüm sağlamaz.
- İşler halde olan bir ayar klapesi, temizlik sonucu hasar görebilir.
