**SI 1856**  
Só para técnicos especializados!  
1/2

# SERVICE INFORMATION

## BOMBAS DE ÁGUA DA AUDI/SEAT/ŠKODA/VW

**RISCO DE QUEBRA: É IMPORTANTE OBSERVAR DURANTE A MONTAGEM!**

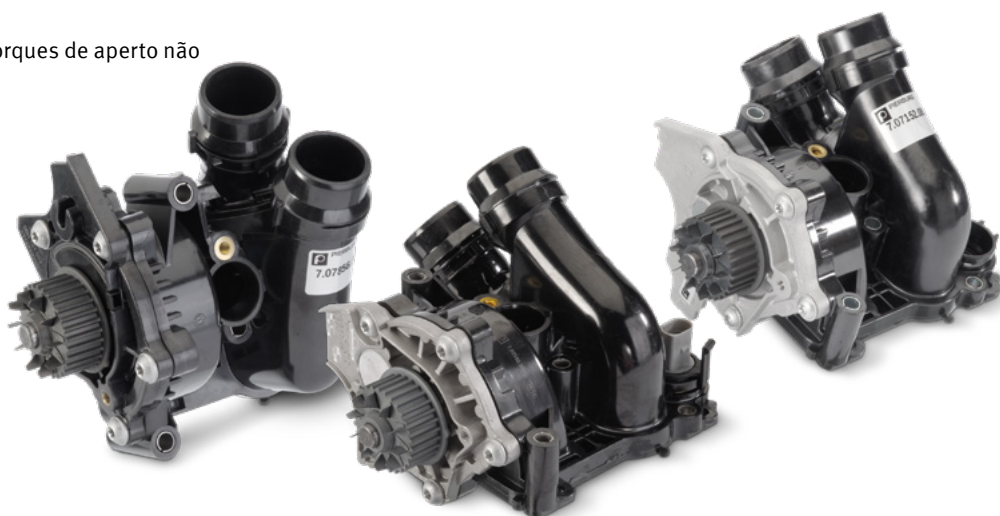
Fig. 1: Vista do produto
