**SI 0095**  
¡Sólo para personal especializado!  
1/2

# SERVICE INFORMATION

## CAÍDA DE LA MARIPOSA DE RÉGULA

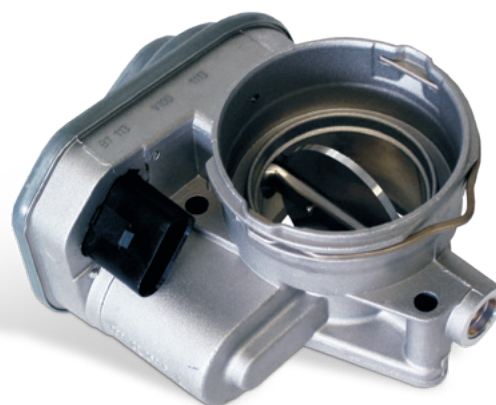
Vista del producto Mariposa de régula

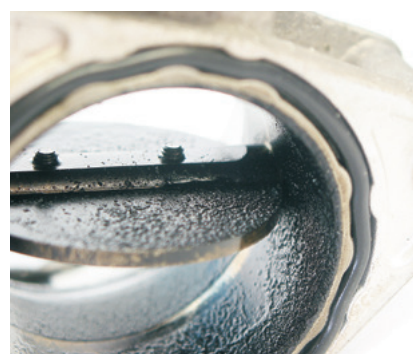
Mariposa de r gula en estado aceitado

Desaconsejamos la limpieza de la mariposa de r gula:

- Una limpieza no aporta mejora alguna en el caso de una mariposa de r gula defectuosa con los da os descritos al anverso.
- Una mariposa de r gula en condiciones de operaci n podr a quedar deteriorada al limpiarla.
