**SI 0101**  
¡Sólo para personal especializado!  
1/2

# SERVICE INFORMATION

## DAÑOS EN BOMBAS DE VACÍO DEBIDOS A UNA ALIMENTACIÓN INSUFICIENTE DE ACEITE LUBRICANTE

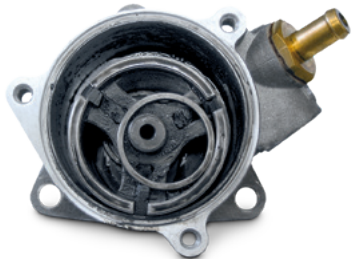
Falta de aceite lubricante debida a un aceite de motor sucio o excesivamente viejo.

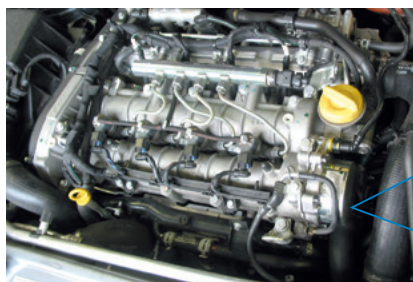
Ejemplo: en el Opel Vectra, la alimentación de aceite lubricante tiene lugar a través de orificios existentes en la brida.

- Desmontar la bomba de vacío
- Proteger las piezas adosadas del aceite que sale
- Sostener un recipiente (probeta graduada o similar) delante del orificio o el canal del aceite lubricante
- Hacer que el motor funcione brevemente al ralentí o al régimen de revoluciones del arrancador, para controlar la salida de aceite
- De cada canal de lubricación o tubería de aceite debe emanar aceite de forma continua o uniformemente pulsante (tipos de construcción: véase arriba). Si este no fuera el caso: Subsanan la causa (posible obstrucción)

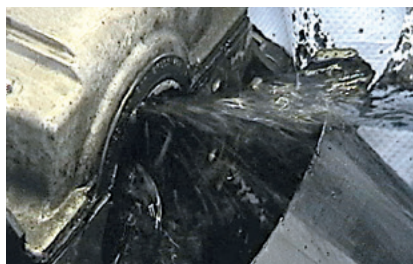
Atención: con un abastecimiento de aceite lubricante correcto pueden fluir por aquí entre 30 y 60 litros por hora.

¡Atender sin falta a la máxima limpieza!

Los restos de carbonilla del aceite y de material de las juntas pueden obstruir los orificios del aceite lubricante.
