**SI 1761**  
仅针对专业人员!  
1/2

# SERVICE INFORMATION

## 电动燃油泵 E1F、E2T 与 E3T

### 预滤清器堵塞

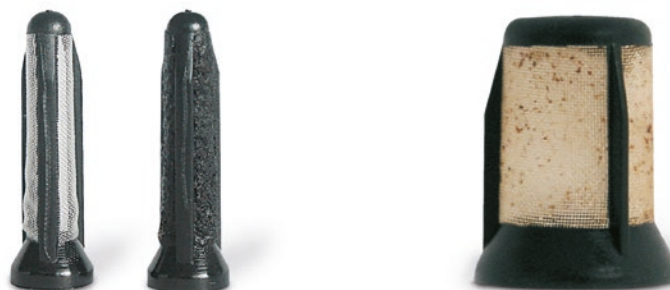
E1F 的预滤清器:左侧为全新,右侧为已堵塞

E3T 的预滤清器——因锈蚀而堵塞

E1F、E2T 与 E3T 系列的燃油泵吸入侧配有一个内置预滤清器。这个小型预滤清器能抵御脏污。它可能会因吸入燃油中的污物而堵塞。

- 使用干净的优质燃油冲洗整个燃油系统。
- 清洁吸入侧的堵塞滤网（滤网不作为备件提供）。
- 如有需要，更换损坏的燃油泵。视脏污程度而定，可能需要清洁整个燃油系统（例如亦拆除和清洁燃油箱）。

- 使用镊子小心地从吸入口抽出预滤清器。  
注意：不要损坏吸入口！
- 在燃油中清洁预滤清器。  
注意：请遵守有关燃油使用的安全规章！
- 把预滤清器小心地重新插回吸入口中。  
注意：不要损坏吸入口！

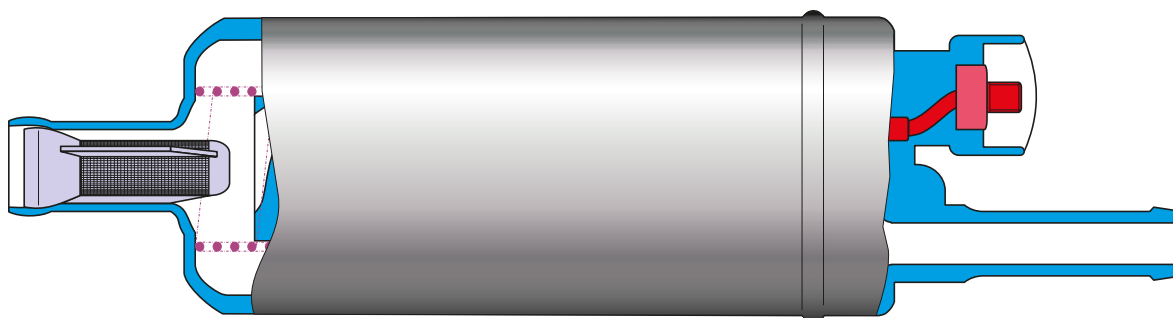
吸入侧的预滤清器
