**SI 0083**  
仅针对专业人员!  
1/2

# SERVICE INFORMATION

## 对于二次空气阀的快速测试

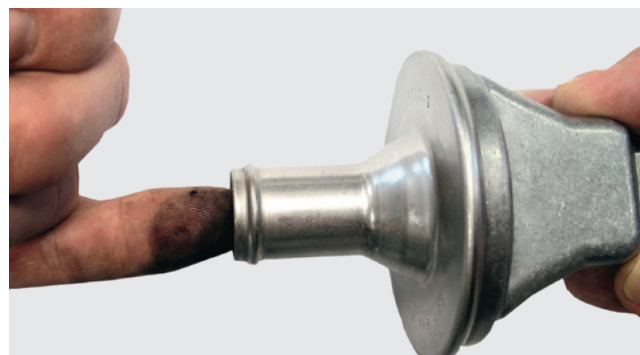
示意图1: 止回阀的简单检验

由于尾气冷凝物受损

为了比较: 崭新状态

- 松开并拆除二次进气止回阀与二次空气泵之间的连接管。  
→ 请见背面图形上的测试点“P”
- 如发现阀门侧存在废渣沉积 (参考图示 1 中手指检测法), 则表明止回阀不密封且必须更换。这种情况下, 二次空气泵可能已经损坏。
- 检查二次空气泵, 必要时更换。

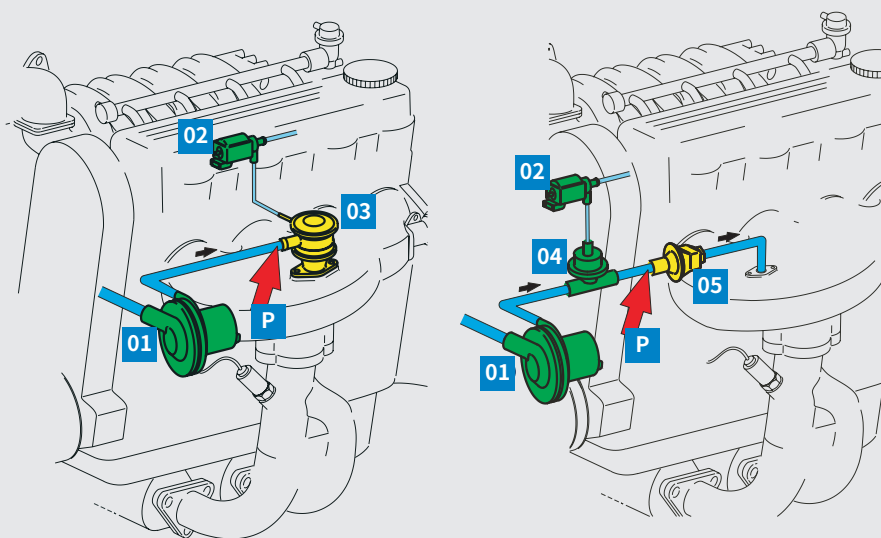
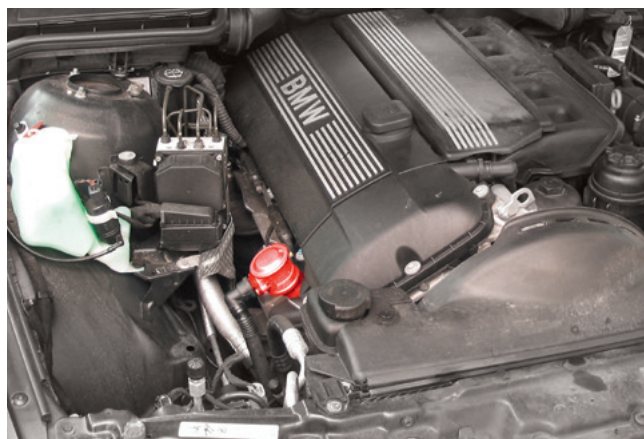
二次进气系统的两种变体

- 01 二次空气泵
- 02 换向阀 (EUV)
- 03 断路式止回阀  
(约 1995 年 →)
- 04 二次进气关闭阀  
(约 1993 年 → 1997 年)
- 05 二次进气止回阀  
(约 1993 年 → 1997 年)
- P 快速检查测试点

二次进气阀是二次进气系统的组成部分。它安装在二次空气泵 (01) 与排气歧管之间。它们防止排气系统中的压力峰值对二次进气系统造成损坏, 以及排气或冷凝物进入二次空气泵。

二次进气阀有不同的版本:

可断开的止回阀 (03) 通常是真空操作阀。

新型 (始于约 1998 年 →) 断路式止回阀会受二次进气的压力作用下而打开。这消除了换向阀 (02) 的气动控制。

二次空气止回阀 (05) 在二次进气气流的压力下会打开。

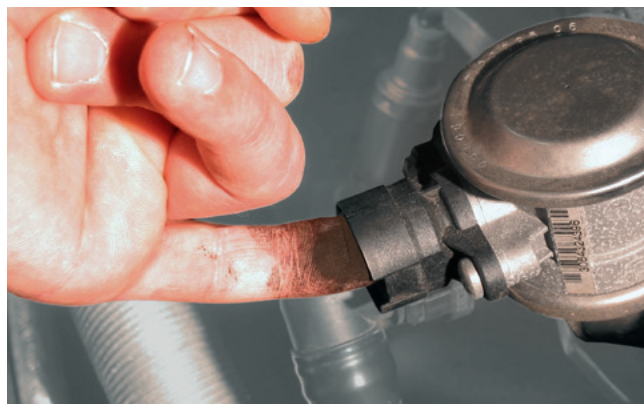
在 BMW 520i 内的二次进气阀上快速检测 (高亮显示)
