**SI 0095**  
仅针对专业人员!  
1/2

# SERVICE INFORMATION

## 调节阀失效

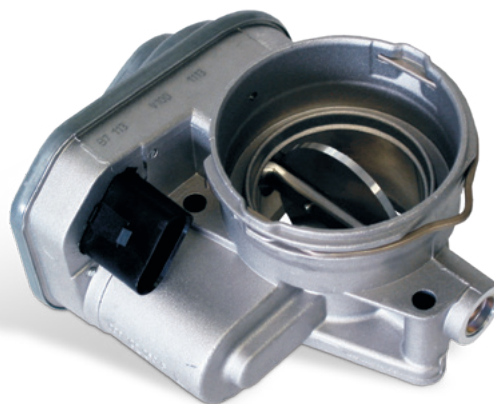
调节阀产品视图

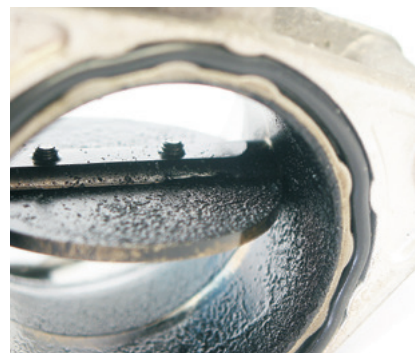
沾满油污的调节阀

我们不建议清洁调节阀：

- 如果调节阀具有背面描述的损坏情况，则清洁不会对其带来改善。
- 清洁时可能会损坏功能性调节阀。
