**SI 0095**  
Só para técnicos especializados!  
1/2

# SERVICE INFORMATION

## FALHA DA VÁLVULA REGULADORA

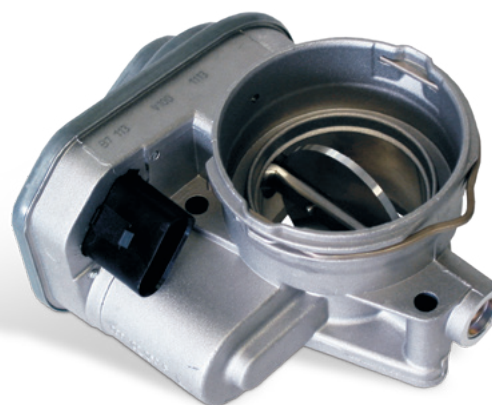
Vista do produto da válvula reguladora
