**SI 1081**

# SERVICE INFORMATION

## MÓDULO DE ALIMENTAÇÃO DE COMBUSTÍVEL

### BOMBA DE JATO DE SUÇÃO SUPRIMIDA

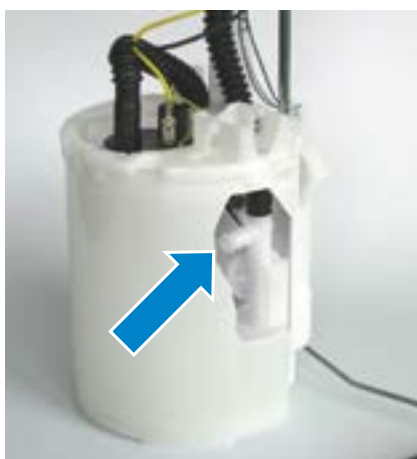
Fig. 1:  
Vista do interior do módulo de alimentação de combustível (recorte) com conexão cega

A respectiva ramificação da mangueira no módulo de alimentação de combustível vem munida de uma conexão cega (ver Fig. 1) que pode ser vista quando se olha de cima para o módulo de alimentação de combustível. Ao desmontar o módulo de alimentação de combustível usado, a mangueira com a bomba de jato de sucção também deverá ser retirada do tanque de combustível.

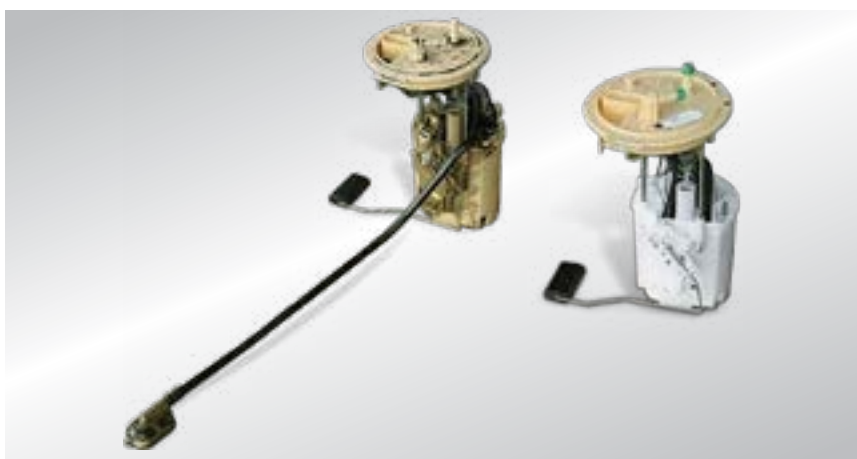
Fig. 2:  
À esquerda: módulo de alimentação de combustível originalmente instalado com bomba de jato de sucção externa  
À direita: módulo de alimentação de combustível 7.02550.32.0

O módulo de alimentação de combustível originalmente montado dispõe de uma mangueira adicional com uma bomba de jato de sucção externa (ver Fig. 2, à esquerda). Graças ao aprimoramento técnico, essa bomba de jato de sucção externa deixa de ser necessária no módulo de alimentação de combustível Pierburg 7.02550.32.0.
