**SI 1569**

# SERVICE INFORMATION

## NIVEAU DU RÉSERVOIR ERRONÉ

### ARRACHAGE DU CÂBLE SUITE À UNE VENTILATION DU RÉSERVOIR DÉFECTUEUSE

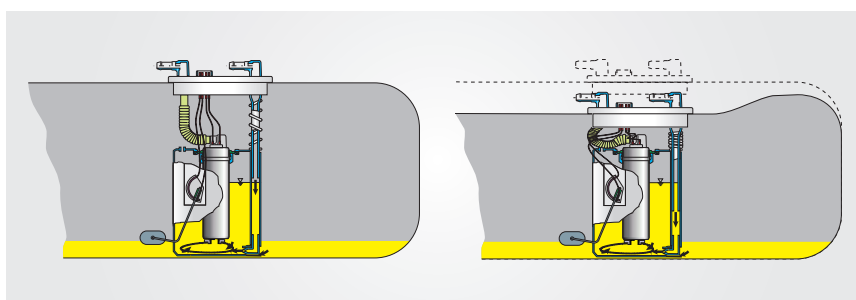
Fig. 1 : le module d'alimentation en carburant peut compenser les variations dimensionnelles du réservoir de carburant.

Le module d'alimentation en carburant se compose d'un couvercle à bride et d'un réservoir avec un indicateur de niveau et une pompe à carburant. Grâce à cette structure en deux parties, le module d'alimentation en carburant peut compenser, dans une certaine mesure, les variations dimensionnelles du réservoir de carburant (fig.1).

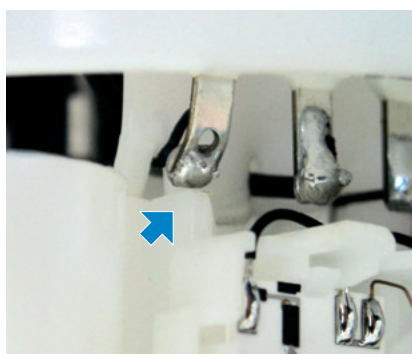
Fig. 2 : le câble est cisailé suite à la compression excessive du module d'alimentation en carburant.

Lorsque la dépression devient excessive et que le réservoir de carburant se contracte trop, par exemple sous l'effet du gel, les câbles de l'indicateur de niveau peuvent être cisailés (fig. 2).

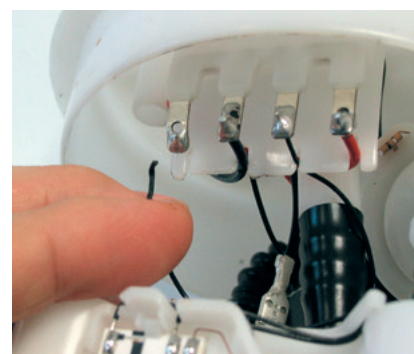
Fig. 3 : dommage typique : le câble de l'indicateur de niveau est débranché et les contacts électriques sont déformés.

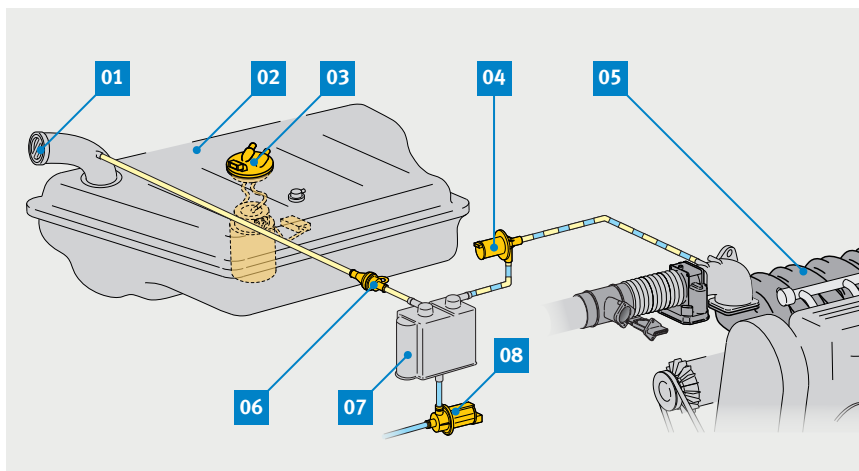
Fig. 4 : système de ventilation du réservoir (vue schématique)

Le système de ventilation du réservoir empêche les hydrocarbures nocifs de s'échapper dans l'environnement en liant les vapeurs de carburant dans un boîtier (07) avec un filtre à charbon actif (AKF). C'est pourquoi le système de ventilation du réservoir est également appelé système de filtre à charbon actif ou système AKF.

Le boîtier AKF est purgé avec de l'air frais dans certains états de fonctionnement au travers du clapet de coupure AKF (08) alors ouvert. Au cours de cette opération, les hydrocarbures accumulés sont amenés de façon contrôlée à la combustion par la valve de régénération (04).

Le système de ventilation du réservoir aère également le réservoir de carburant, si par exemple une dépression s'y produit suite au prélèvement de carburant ou à des températures extérieures basses.

- Électrovannes défectueuses
- Boîtier à charbon actif bouché
- Clapet d'aération dans le bouchon du réservoir (01) bouché
- Conduites coudées ou bouchées
