SI 1011

SERVICE INFORMATION

OPEL/VAUXHALL EGR VALFİ

YENİ PARÇADA HATA MESAJI

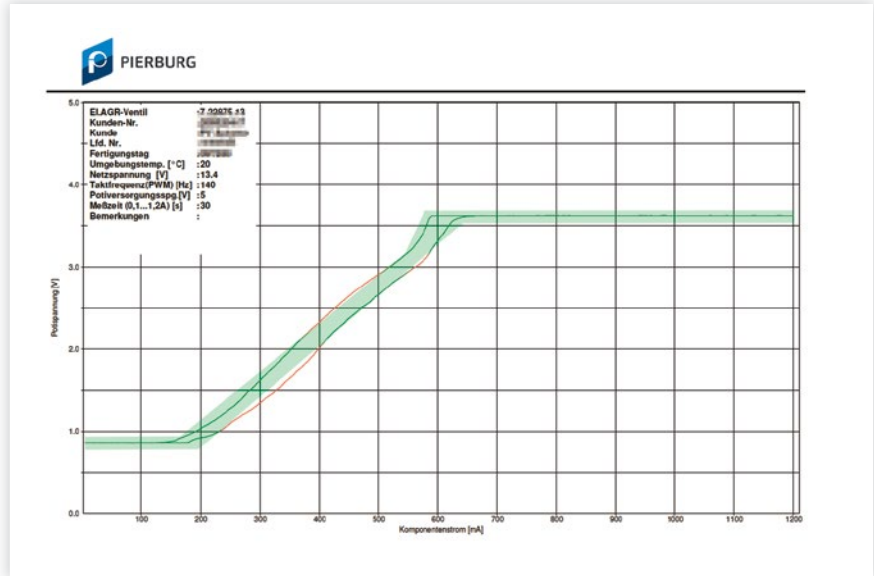
Her bir EGR valfi, bir histerezis biçiminde bir karakteristik eğriye sahiptir. Histerezis, üretime bağlı toleranslara sahiptir, yani her EGR valfinde histerezis biraz farklıdır. Bu nedenle kontrol ünitesinde histerezisin bulunması gerektiği bir ayar aralığı kayıtlıdır. Ayar aralığının dışına çıkıldığında, bu durum, hata olarak bildirilir. Şekil 1'deki örnekte bu hata, ayar aralığından (yeşil alan, örnek olarak) dışarı çıkan tüm kırmızı karakteristik eğri alanlarıdır.

Şekil 1: Orijinal veri sayfası; ayar aralığı (örnek olarak) yeşil vurgulanmıştır

Yukarıda belirtilen EGR valfinde, kontrol ünitesinde kayıtlı olan ayar aralığı çok küçük olabilir. Motor kontrol ünitesindeki yazılımın güncellenmesi ile ayar aralığı genişletilebilir ve sorun giderilebilir.

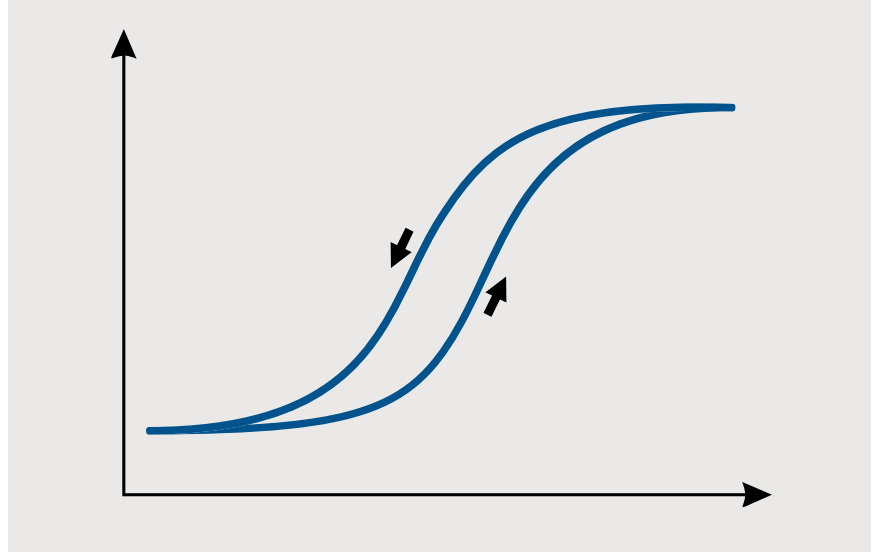
Daha kolay açıklamak gerekirse histerezis, "geri dönüş yolunda gidiş yolundan farklı bir yolda giden" bir karakteristik eğridir (bkz. Şekil 2).

Şekil 2: Histerezis
