技术知识手册

水泵 – 带机械驱动装置

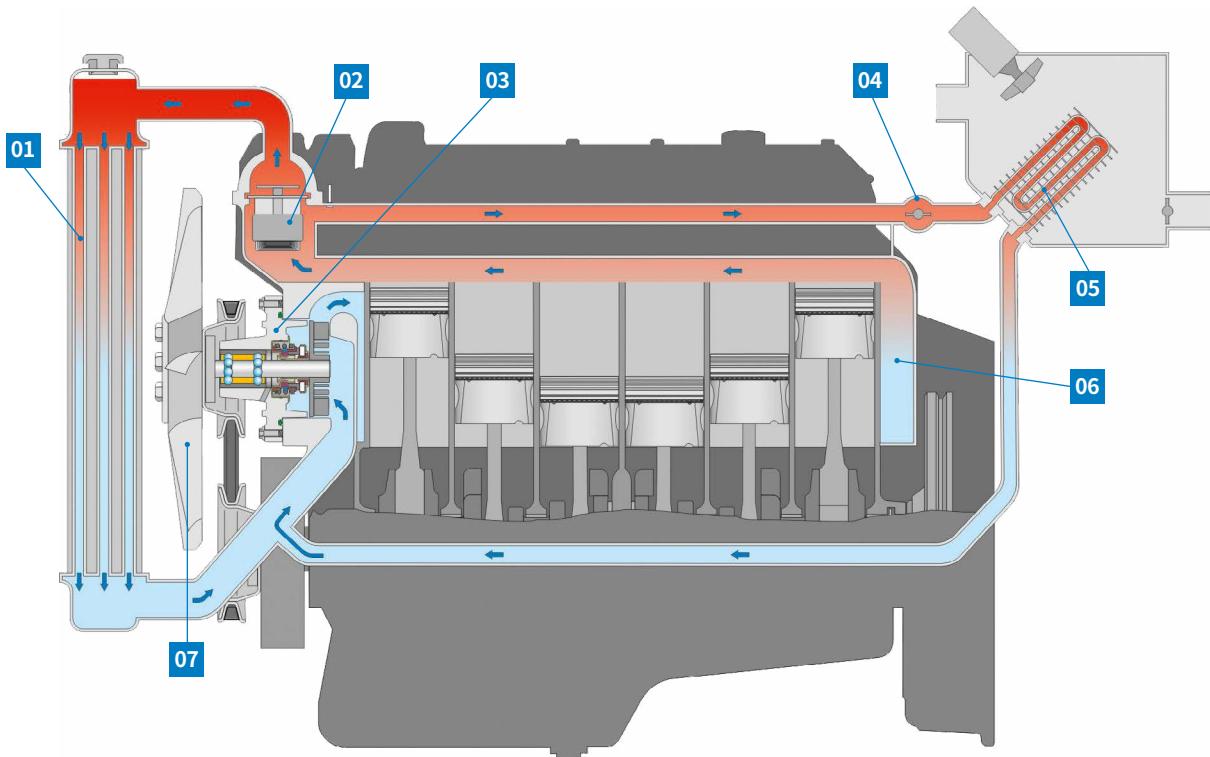
冷却系统

- 01 冷却器
- 02 恒温器
- 03 水泵
- 04 加热器控制阀
- 05 加热器热交换器
- 06 冷却水套
- 07 冷却器风扇

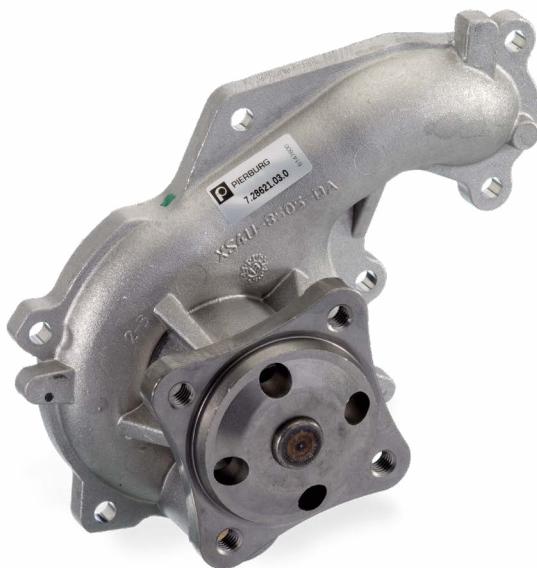
附加泵(不带楔形皮带轮)

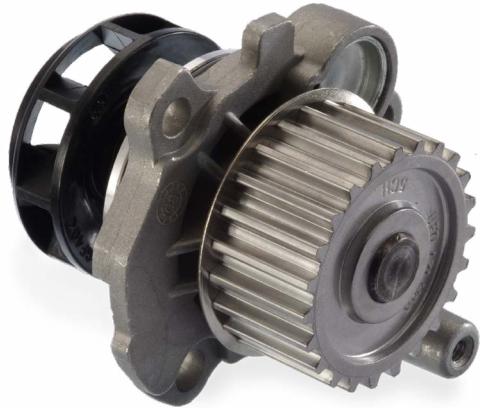
带齿形皮带驱动装置的法兰连接的泵

在客车中,法兰连接的水泵通常通过阀门控制件的齿形皮带驱动。由于采用该安装类型,这种水泵的设计更加简单,并且比安装在发动机外部的水泵需要更少的部件。但是,更换齿形皮带驱动的水泵比楔形皮带驱动的水泵更加复杂。

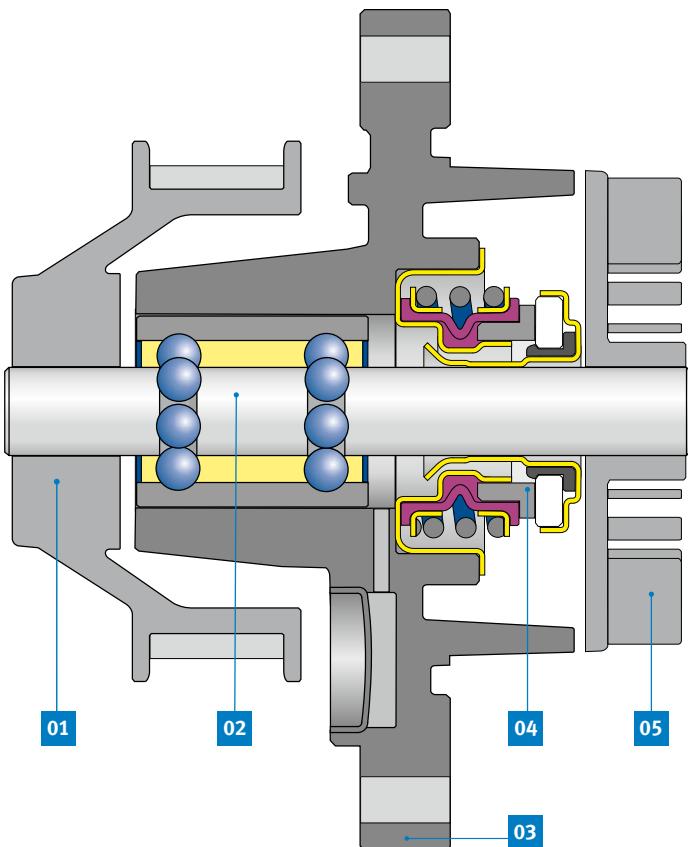
机械式水泵由以下主要组件组成：

- 01 驱动轮
- 02 带泵轴的轴承
- 03 泵壳
- 04 滑动环密封套件
- 05 泵轮

法兰连接在发动机上的齿形皮带驱动的水泵

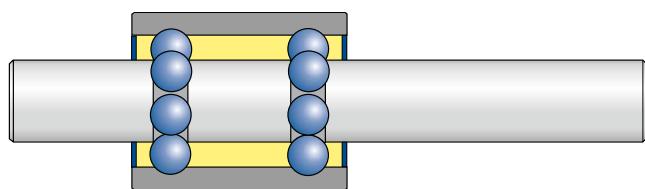
图 1: 滚球轴承

机械式水泵采用双排滚球轴承(图 1)或在轴承负荷更高时采用组合式球面滚子轴承(图 2)。轴承加注有全寿命润滑脂。为了防止水和污物的侵入, 轴承两侧通过径向轴密封环密封。在水泵中, 支承轴同时是轴承的组成部分。这意味着, 球面或滚子直接在泵轴上滚动。

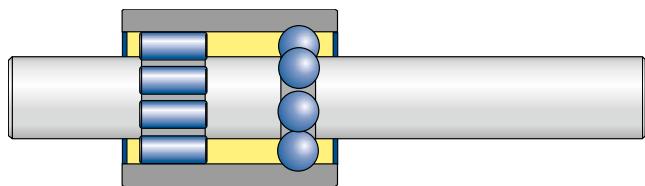
图 2: 球面滚子轴承

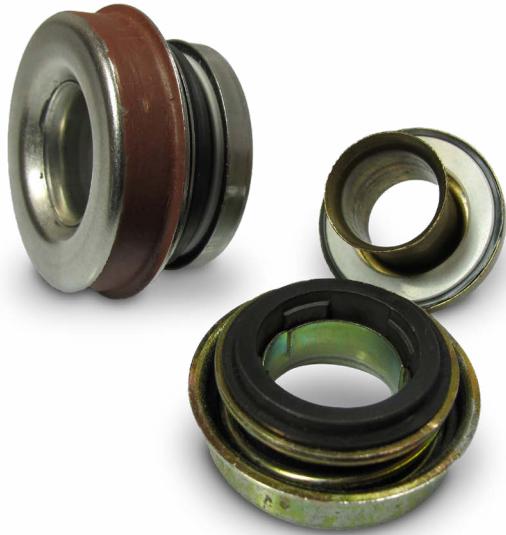
滑动环密封套件安装就绪和拆解

滑动环密封套件是水泵自有的密封。其主要由两个滑动环和一个盘簧组成。滑动环通常由不同材料制成的滑动环组成。

根据使用时间要求和使用条件使用硬质碳(石墨)、氧化铝、碳化钨或碳化硅。盘簧将滑动环相互压在一起，以便在不加压的冷却系统中保持密封作用。

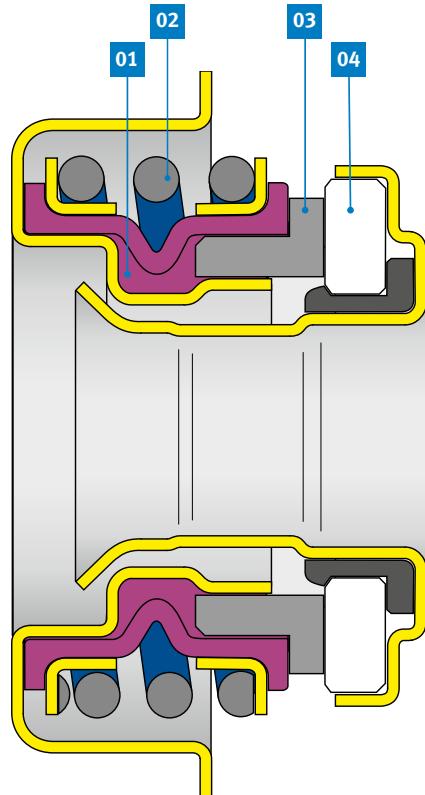
滑动环密封套件组成

01 波纹管

02 盘簧

03 滑动环 (固定的)

04 滑动环 (旋转的)

正如在几乎所有两个表面相互运动的结构中那样，需要有用于减少摩擦的润滑剂。在滑动环密封套件中，冷却液在冷却系统中承担对两个滑动环的润滑和冷却作用。冷却液通过冷却系统内的压力和泵轴的旋转到达滑动环之间，并产生低磨损的液体摩擦。为了确保密封套件的功能和预期使用时间，始终需要有少量冷却液流经密封圈。

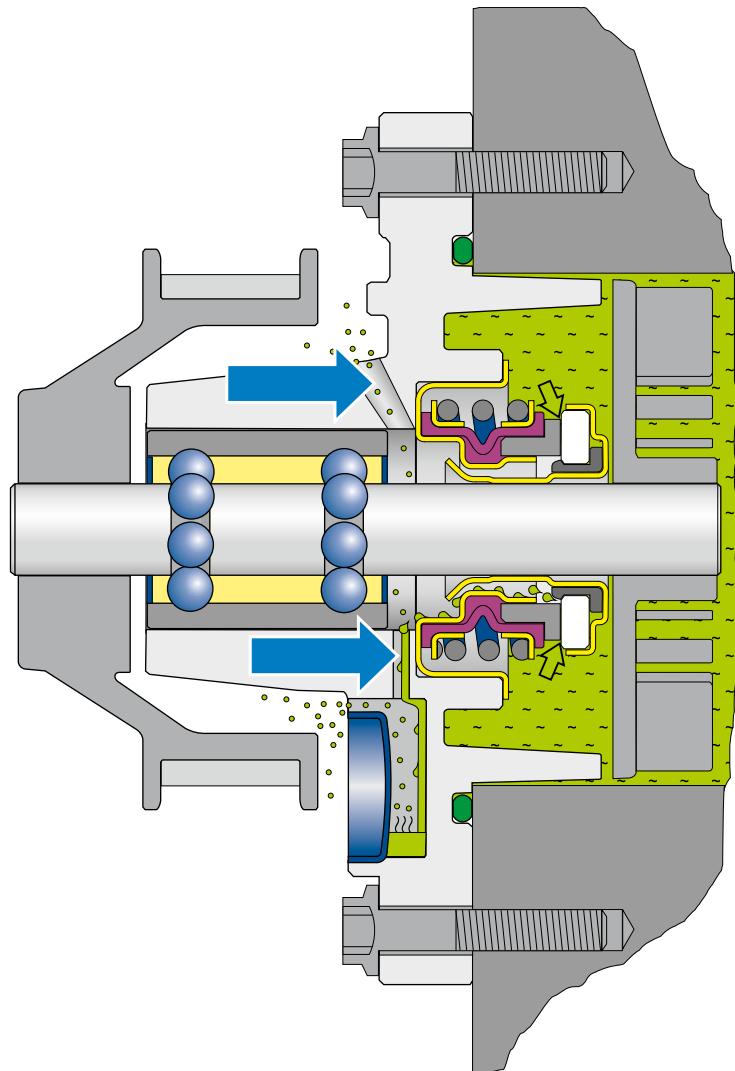
在滑动环接触面之间流到外侧的冷却液量非常少,通常还会在水泵中蒸发。出于这个目的,泵壳上有所谓的排气或泄漏孔,冷却液可以从这里逸出到环境中。乙二醇基冷却剂具有着色剂和添加剂。由于这个原因,水泵泄漏孔区域外侧会形成有色残留物。

排气孔和泄漏孔

如果没有泄漏孔,冷却液将在密封环套件和泵轴承之间积聚并渗入到泵轴承中。

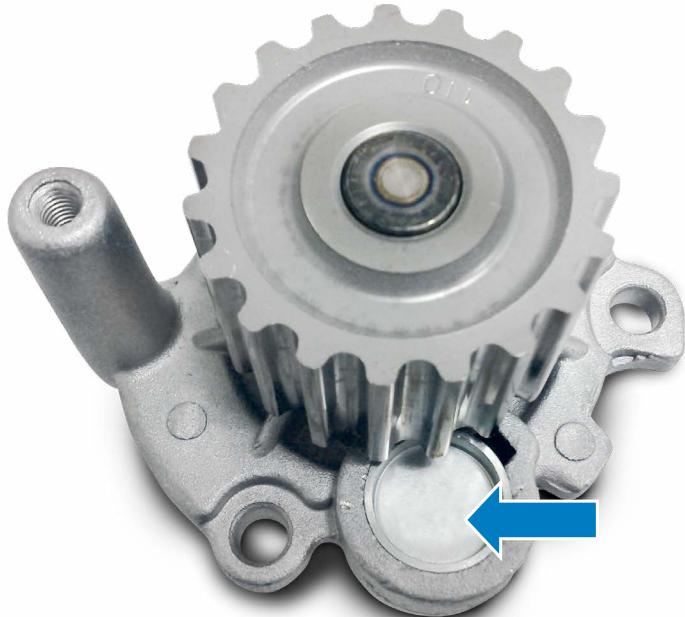
从水泵流出的非常少量的冷却液被收集在这个储罐中。冷却液保持从外部不可见地进入到储罐中,并在那里蒸发。

冷却剂储罐盖

为了避免这种误解,许多发动机制造商已经开始在水泵泄漏孔处配备储罐。

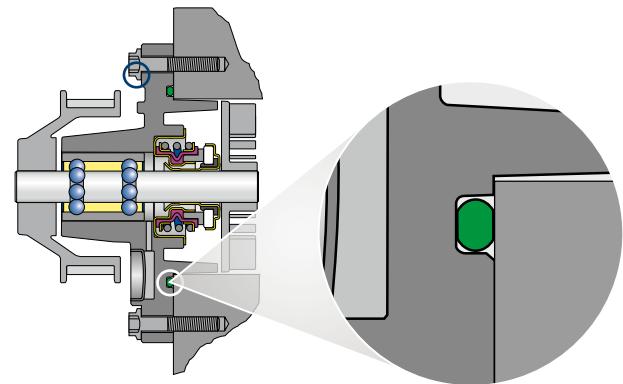
密封到发动机缸体的水泵经常使用的方法是弹性体密封。矩形或圆形的弹性体密封环安装在水泵的密封环槽中。

弹性体密封

在弹性体密封环中不得使用额外的液态密封剂。

禁止除密封环外使用其它液态密封剂安装配有 O 型圈或弹性矩形环的水泵。为了将安装状况下的密封环实现形状改变（椭圆形变形），还必须留有充足空间。如果这一空间还加注了液态密封剂，则无法保证弹性体密封功能完好无损。

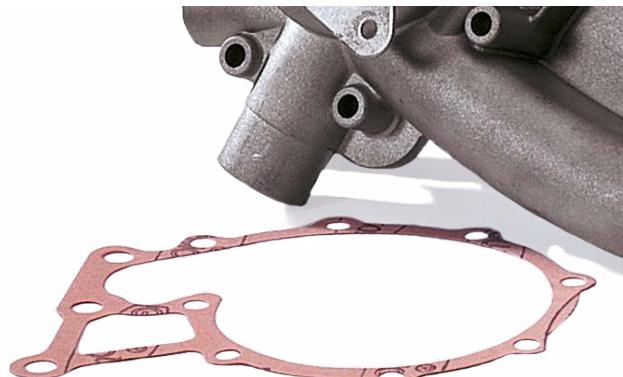
通常,平面密封不需要额外的液态密封剂。平面密封的密封剂可以牢固地密封密封面上最小的不平处。

带平面密封的水泵

当为密封水泵使用平垫片时，发动机缸体密封面上特性完好情况下禁止涂抹其它密封剂。仅对于使用砂纸无法打平的强烈腐蚀或刮伤的密封面可以在发动机缸体和垫片之间使用一些液体密封剂。密封剂涂层直径最多应为 2 mm。过多密封剂会挤出并会污染

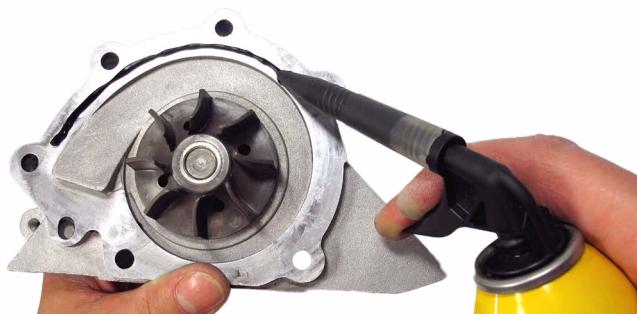
泵很少用液态密封剂密封。如果提供这种类型的密封,必须遵守发动机制造商的装配提示。

液态密封剂

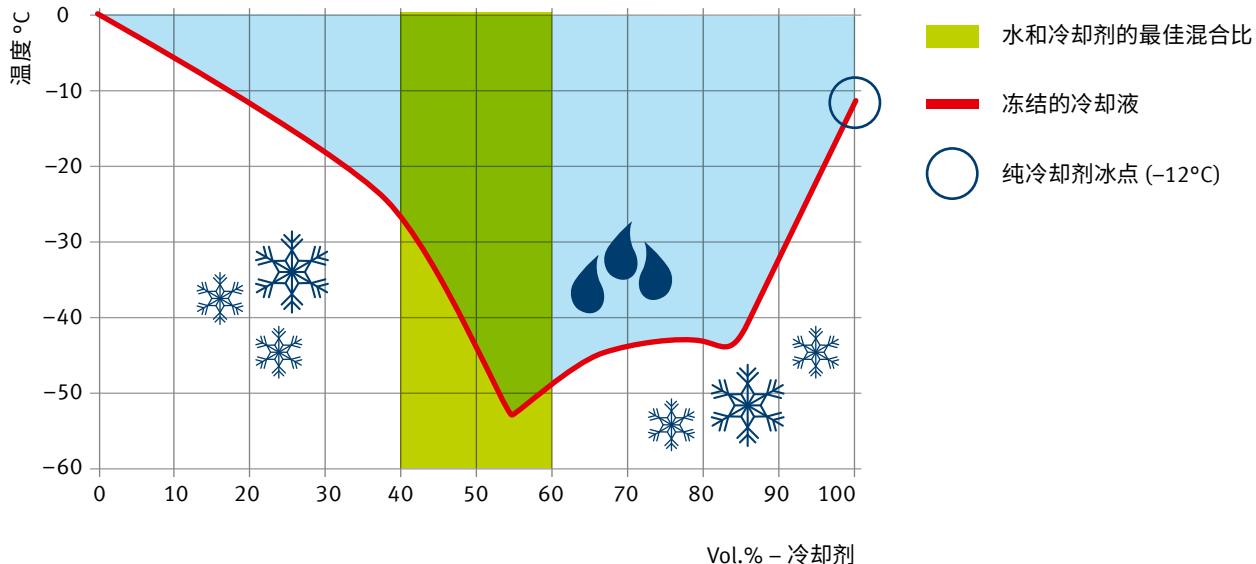
即使在凝固温度非常低的区域,也不得使用未稀释的冷却剂。如果冷却剂中混合的水太少或未稀释地使用,从一定的温度开始,将无法达到防冻效果。此时,即使冷却剂浓度很高冷却液也可能在低于-15°C 时冻结。

与冷却液混合比有关的冷冻曲线

在冷却系统中使用的冷却液由纯的冷却剂和水的混合物组成,它必须根据发动机制造商的说明书规定以一定比例进行制备。常用的混合比例是 50:50。

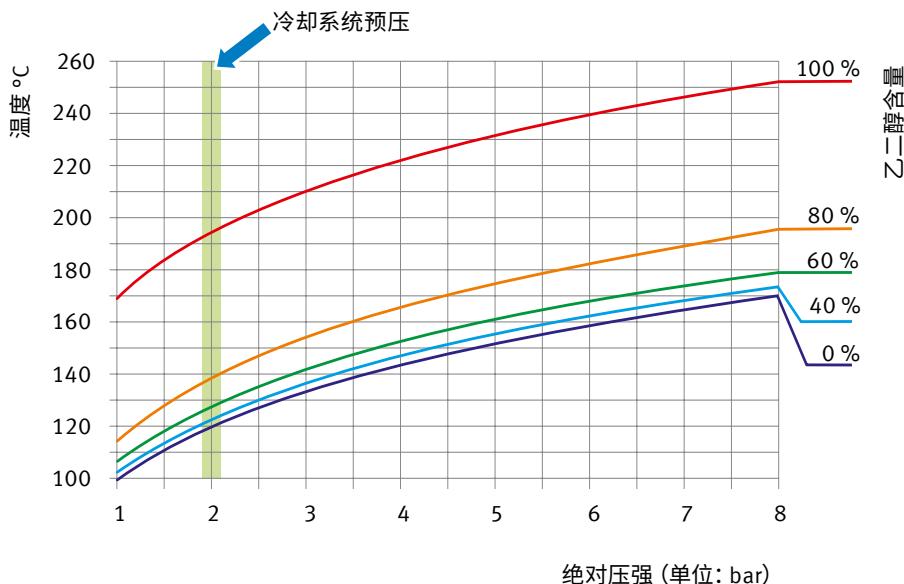
图形中展示了一些乙二醇-水混合物的蒸气压力曲线。例如在冷却系统预压为 1 bar 且在不同混合比的情况下，可以在各个交点上读取所得沸点。

乙二醇-水混合物的蒸气压力曲线

冷却液沸点随着冷却剂比例的上升而提高。纯水在海平面气压下具有 100°C 的沸点，乙二醇基纯冷却剂的沸点超过 160°C，因此，冷却剂比例对冷却液沸点有重要影响。这意味着，冷却液根据冷却剂比例而定，得在较高温度下才到达沸点。这用作安全余量，以防在发动机部件内产生空穴现象。冷却系统内的过压（约 1bar）还进一步提高了沸点。

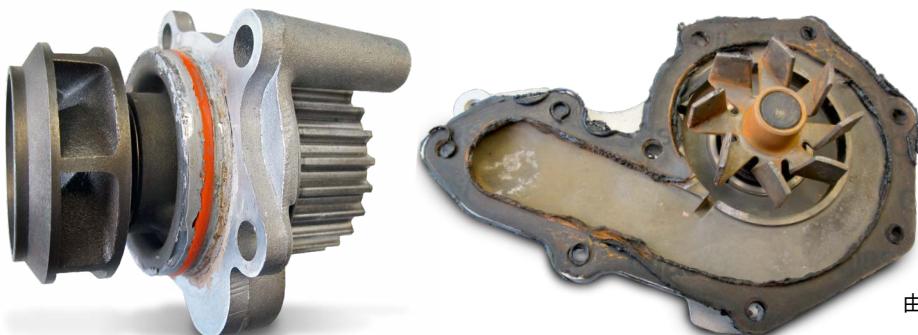
由于使用液态密封剂泄漏的水泵

请切勿使用过多密封剂！过多密封剂会污染冷却系统并毁坏滑动环密封。这会对恒温器、电动加热阀和驻车采暖装置的循环泵等造成功能性故障。

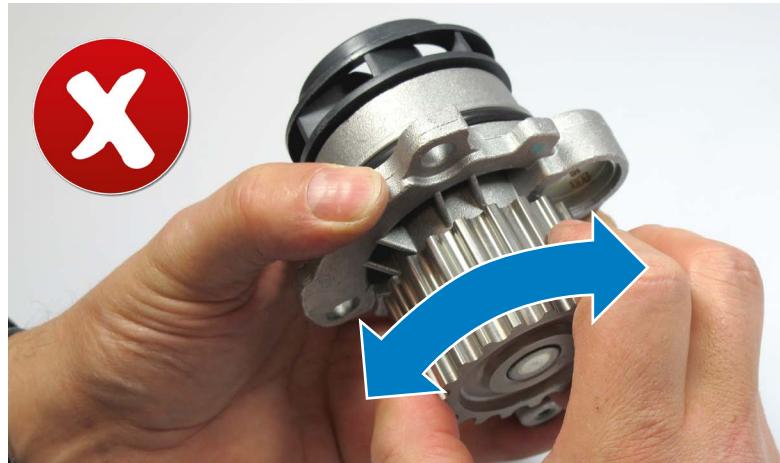
禁止在任何情况下在没有注入冷却液时运行水泵。禁止即便是为了诸如测试皮带张力是否正常或发动机是否开始工作的短暂运行。如果水泵无冷却液运行,两个滑动环在无润滑和冷却的情况下会发生互相干式摩擦。这立即会对滑动环密封造成巨大磨损和热损坏。

切勿干式旋转水泵

禁止将水泵和干式滑动环密封一起旋转!

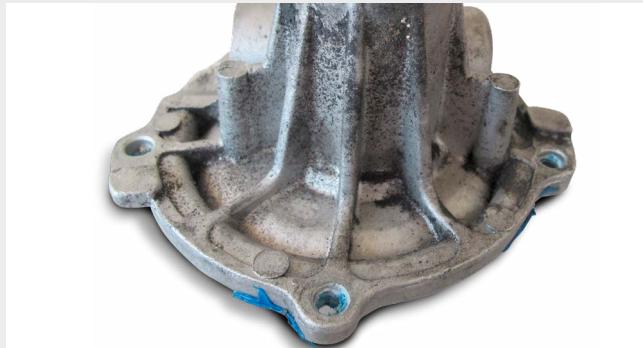
皮带问题造成的轴承损伤(橡胶磨损,壳体上颗粒)

- 传动皮带过度张紧(轴承过载)。
- 由于皮带摆动和旋转振动,传动皮带张力不足造成轴承负载提高。
- 皮带不同心度、单侧负载、振动(见插图)造成皮带轮磨损、不正确或弯曲。
- 自动夹具有缺陷或者安装错误。

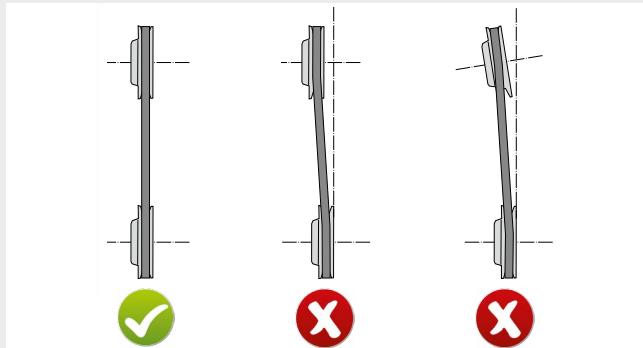
皮带不同心度

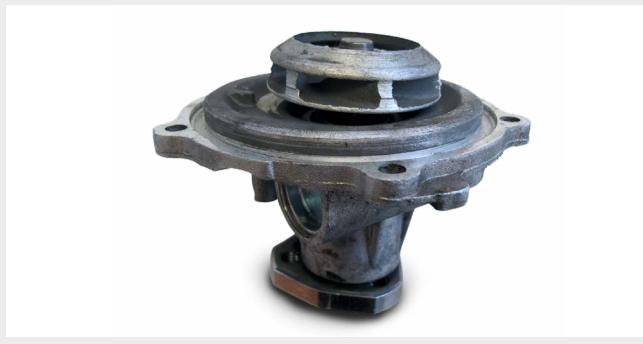
皮带张力过高造成的轴承损伤

油泵。皮带张力过高或过低会造成水泵轴承损伤。当皮带过度张紧时，会超出允许的轴承负载，几千公里内轴承就会毁坏。当皮带张力不足时，皮带摆动会导致振动和运行无规律。这同样会造成水泵轴承使用时间减少。

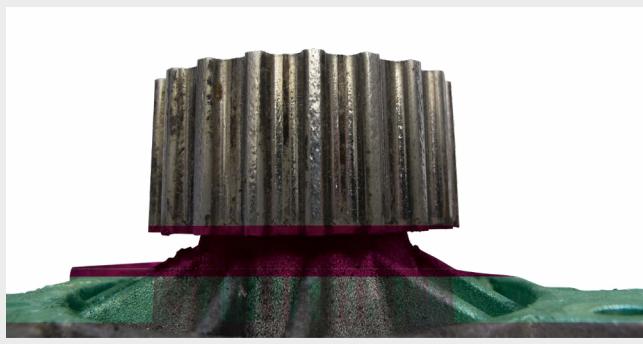
由于脏污和磨损造成的驱动轮损伤(轴承损伤)

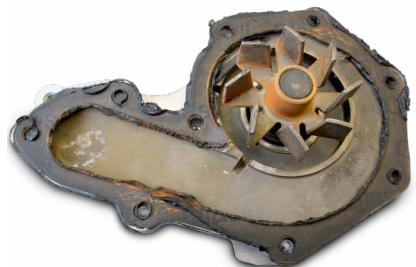
过量使用液态密封剂(此处为硅)

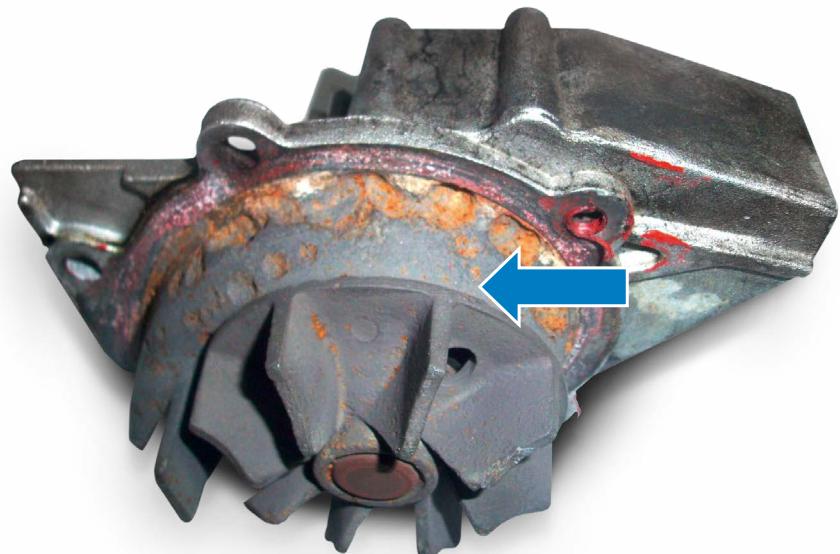
水泵可能由于壳体处的空穴现象产生气孔，并由此出现泄漏。金属泵轮在某些情况下会由于空穴现象变得弱化，从而断裂。常常在水泵拆卸后才确定出现了空穴现象。

由于空穴现象而损伤的泵壳

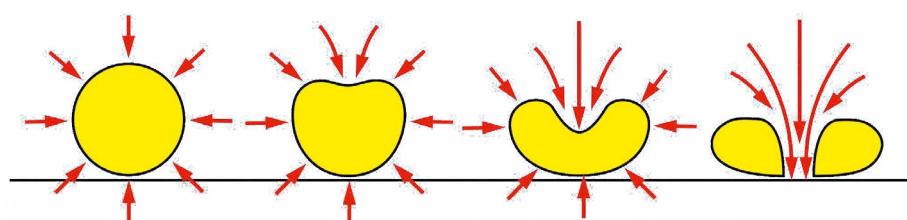
当液体到达其沸点时，出现突然收缩的小蒸气气泡（内爆）。气泡收缩期间，在气泡中央形成特性化微型喷嘴。液体在微型喷嘴内极端加速。以最高 10,000 bar 的压力峰值和最高 400 km / h 的速度在部件表面逐点发生作用。

极小的金属颗粒由此以机械方式从部件表面剥离。如果空穴现象总是在同一位置出现，随着时间的推移，孔或气腔会越来越深。

气泡形成和气泡收缩

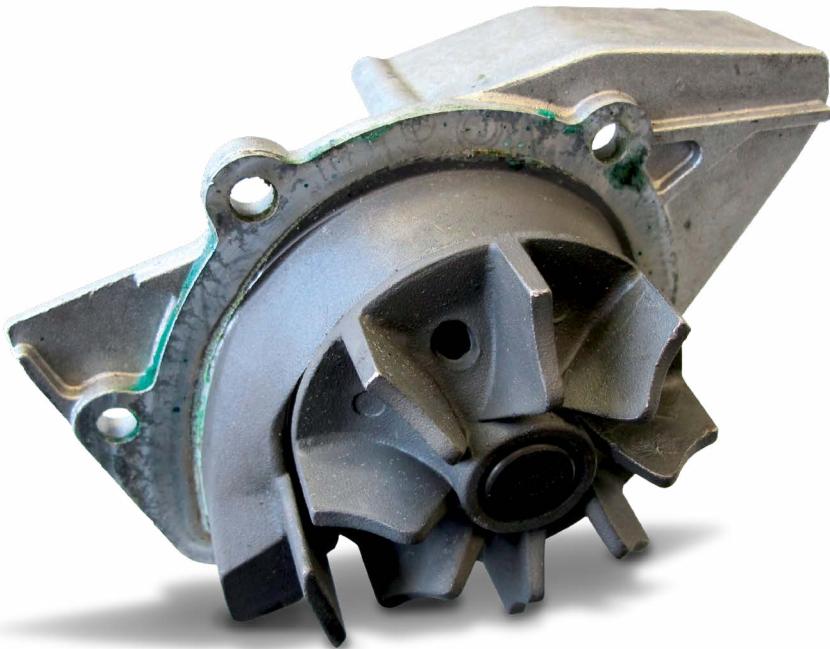
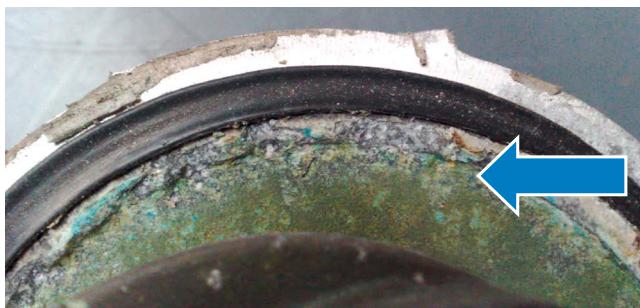
腐蚀会侵蚀冷却系统表面上的固体颗粒。颗粒进入水泵滑动环密封中。滑动环密封由于磨损变得泄漏。水泵内表面上的腐蚀表示所用冷却液腐蚀防护不足。

不合适的冷却液造成腐蚀和泄漏

冷却液的碱性反应造成铝件出现正常的灰色着色。灰色着色表面不得有松散的沉积物(泥浆或干燥状况下的灰尘)(用手指试验)。如果有沉积物，表明不是冷却剂的碱性反应，而是材料腐蚀。如此产生的、被侵蚀掉的固体物质会使冷却液脏污并造成滑动环密封上出现腐蚀性磨损。
